问题分析报告 | 中国电信集团 CN2 网 | SR 684673290 | 2018-7-1

# 中国电信合肥 S2 设备丢包 故障分析报告

- 设备名称：AH-HF-DZL-S2. CN2
- 设备型号：ASR9010

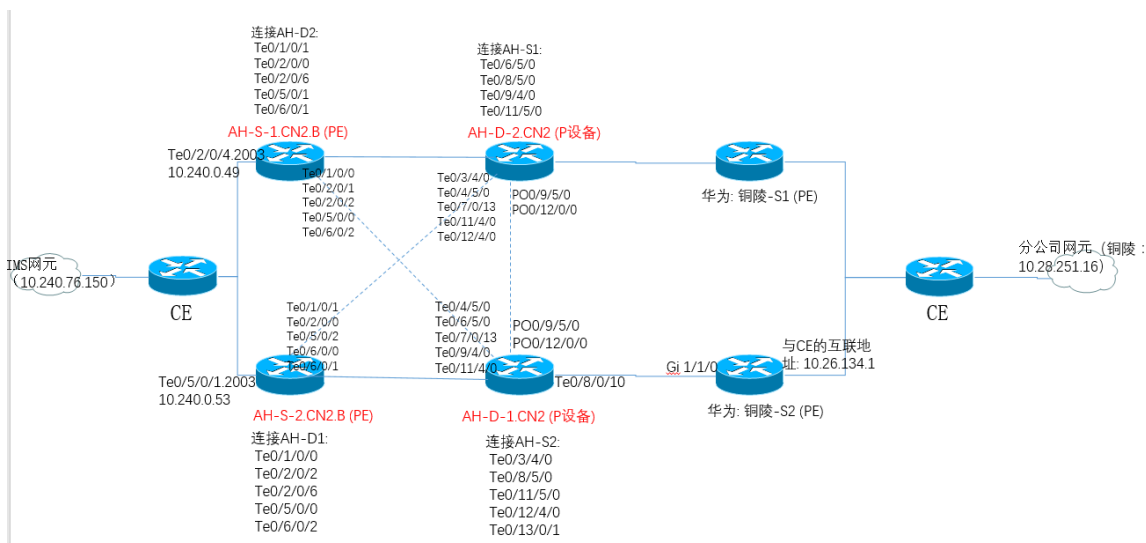
近期，在CN2网络内，收到CDMA业务保障, (业务号：CDMA-NGN VPN), 合肥MCE下挂的IMS网元到全省各分公司软交换CE下挂的语音承载网设备之间ping测丢包，经客户初步测试后，发现从合肥IMS网元（10.240.76.149、150）上ping测分公司网元（铜陵：10.28.251.16）有3%-10%的丢包。

参考拓扑图如下图所示：

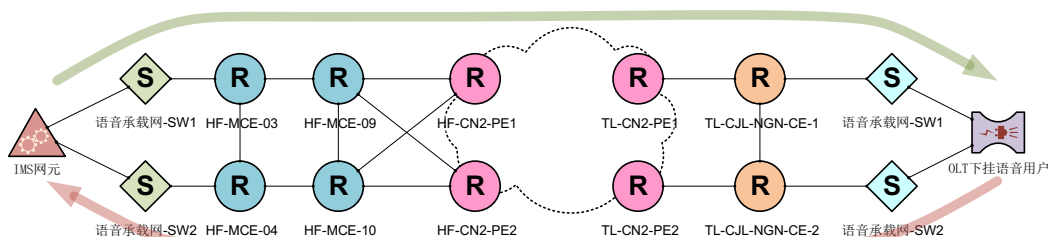
流量线路图如图所示：

此外在CDMA客户报障时间附近，UPS业务客户也发出故障申告，经UPS客户初步测试，从美国国内网ping测其安徽CE设备的loopback接口出现约10%的丢包，经过查证出现问题的设备信息如下：
