立山電化工業(株) 殿		発行日 : 2018年03月30日	
		整理No : 49F-03-011	
<b>協力工場 不良品連絡書</b>			
協 力 工 場 記 入	再発防止のため対策を記入の上、指定回答日までに原本を提出して下さい。		承認
	指定回答日 : 2018年04月13日		調査
			担当
			黒岩 18.3.30 映次
			和田 18.3. 哲夫
			堀江 18.3. 太郎
仕様番号 504206-0008		不良内容	
品名 0.4 BB CONN H=0.8 ST8 REC FITTING NAIL F		巻き不具合(巻き緩み)	
金型番号 P6019

件名：504206-0008 巻き不具合

発生ロットNo. ①80226TA78-16 ②80228TA78-25

# 504206-0008リール状態

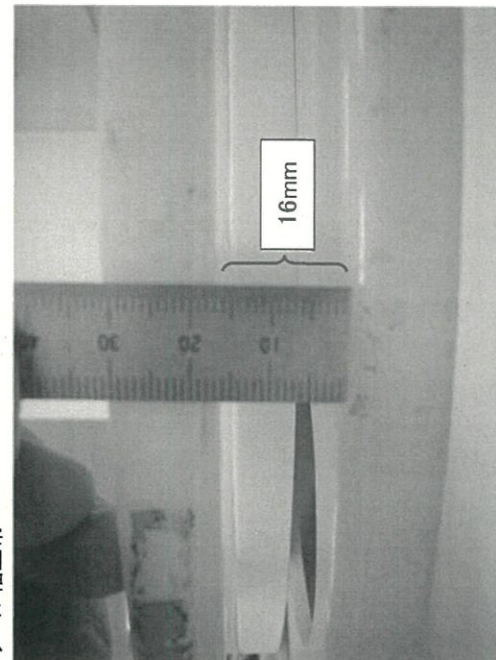
- ①最外周側の製品で変形が発生し、巻き緩みと製品が上下にずれていることが確認されました。
- ②外周側の製品で変形が発生し、巻き緩みと製品が上下にずれが確認され、さらにリールの外周側でリール幅が広いことが確認されました。  
※リール幅 16mm のところ 19mm。別紙資料参照ください。

リール外周部において、リール幅が広い箇所が見られた。

- ①テーブルの高さを再度確認して、巻き取り時に製品が下摺りになるように致します。  
4月10日まで実施
- ②外周バンドを巻く際に、リールとバンドの隙間を確認して、明らかに隙間が生じていた場合、リールを交換して巻き直しを行います。  
4月10日より実施
