工程異常処理票

初期品 量産品	機能 外観	個品 治具		
製品名 GT32-4DP-1.5H		CL No. DP No. 167929-0-14	製品ロットNo. 01	工事No.
個品名 タンシ(A)		個品ロットNo. 1.0049	発生日 2018/7/9	発見工程 C&M 生産前準備
全数検査・抜取検査		不良内容・発見のきっかけ 生産前準備のリール巻き直し中に、プレス品2R/箱のうち、1Rに素材変形を検出しました。		発生状況 一時
製作数	20,000×1R	不良現象(略図/写真) 添付資料参照して下さい		
抜取数				
不良数	1リール			
現品処理				
一時保管: 年 月 日迄		プレス品リールの巻き1/3付近に数箇所と、他の部分にもぼつりぼつりと変形があるのを確認しました。詳細は添付の写真をご参照をお願い致します。		
製品数: 個		恐れ入りますが、対象の1リールを加工保留にてお持ちしますので、加置指示をお願い致します。		
個品数: 個		処置に対する希望		
返却数: 個		変形のない状態での、納品を希望します。		
発送日 年 月 日		AMC品管課(経由部署)意見 1.01ロット輸送対象品として、 変更となる旨に手配して頂くと お願ひ致します。		
発行基準 TSS-K-0-100 4.2)		回答様式 管理No. AMC-18-108		
該当項目にチェック 重複可		5原則シート 課長 査閲 担当		
(1)機能不具合発生		要 不要		
(2)選別作業を要する		期限 2018年 7月 23日		
(3)対策不十分による再発				
(4)初品で不適合発生				
(5)不具合流出の可能性				
(6)検査で不具合発生

1. 不具合内容

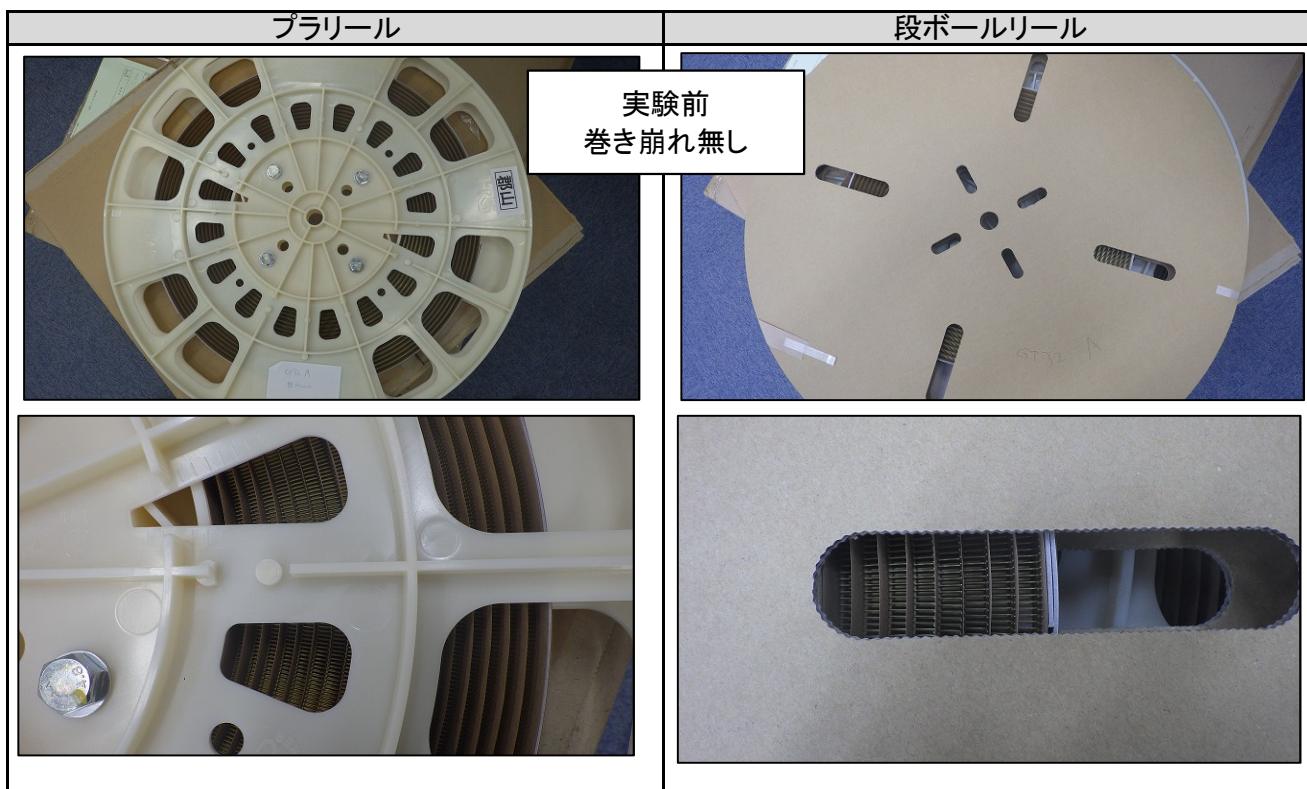
現状のプラリール及び変更前の段ボールリールで製品を巻き取り、衝撃や振動を与えてそれぞれの巻き状態を確認しました。

高さ20cmから縦方向に落下させて衝撃を加えた後に巻き状態を確認しました。

プラリールにはせり上がりが発生しましたが、段ボールリールには異常は見られませんでした。

プラリール	段ボールリール
<div data-bbox="188 257 810 600"> <div data-bbox="212 275 470 331">せり上がり発生</div>   </div> <div data-bbox="212 1059 778 1317"> <p>段ボールリールは柔らかいため落下の衝撃でリール自体が変形しました(右写真参照)。 リールが変形して製品に加わる衝撃が緩和されたため、せり上がりが発生しなかった可能性があります。</p> </div>	<div data-bbox="842 257 1465 600"> <div data-bbox="866 275 1149 331">せり上がり発生なし</div>   </div> <div data-bbox="842 611 1465 958">   </div> <div data-bbox="850 981 1457 1328"> <div data-bbox="882 999 1217 1055">段ボールリール変形</div>   </div>

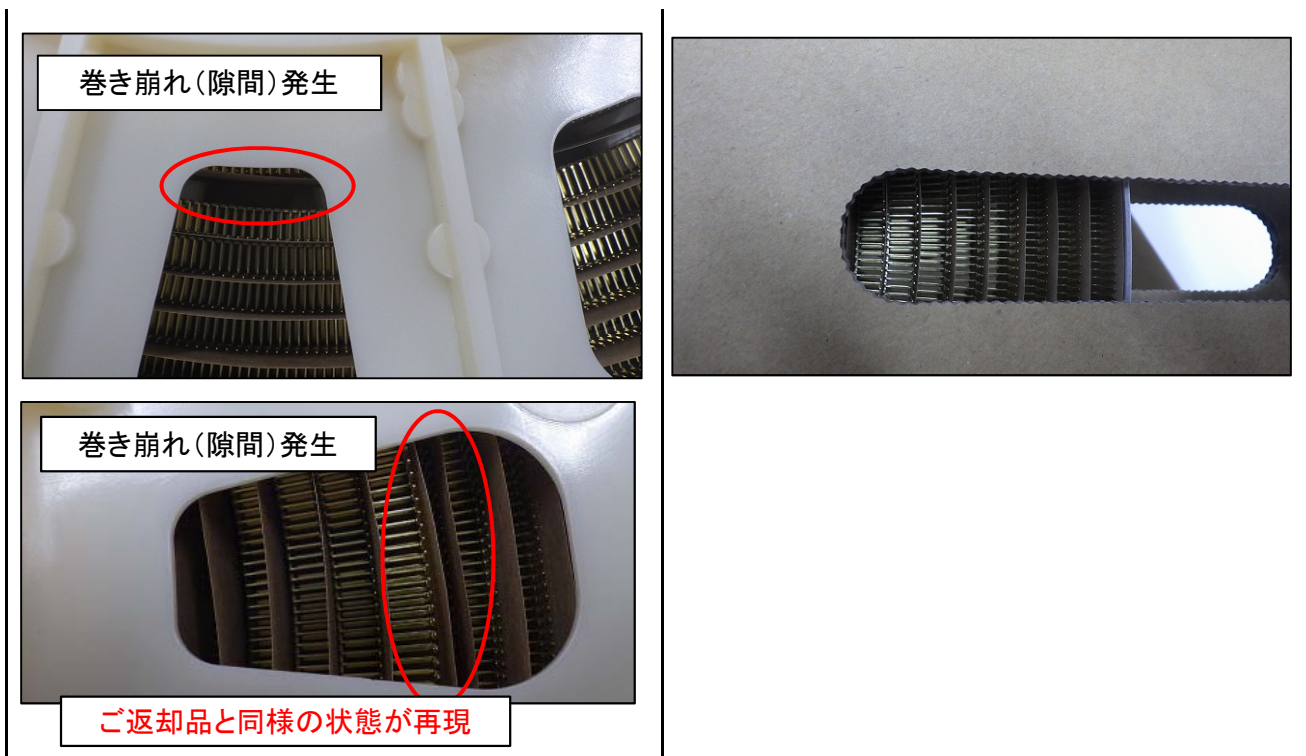
次にリールを手で持ち、横にした状態で左右に振動を30秒間加えた後に再度巻き状態を確認しました。プラリールは症状が悪化し、巻き崩れが発生、またせり上がった製品の先端がリール内側に接触して変形も発生しており、ご返却品と同様の状態が再現されました。一方、段ボールリールには異常は見られませんでした。

本再現実験からプラリールは段ボールリールに比べて巻き崩れが起きやすい事が分かりました。プラリールは頑丈であるため、箱及びリールに加わった衝撃が製品にも直接伝わるためであると思われます。

巻き崩れが起きやすいプラリールでパレット梱包せずに発送したため運送による衝撃・振動でせり上がりが発生し、シー・アンド・エム(株)様到着時には巻き崩れ及び変形となったと思われます。発生メカニズムを図示します。
