【品質情報(是正依頼書)発行No;17-013】 添付資料

ASA F53C8 巻き異常による変形発生について

2018年06月06日

大和電機工業(株) 松本事業所

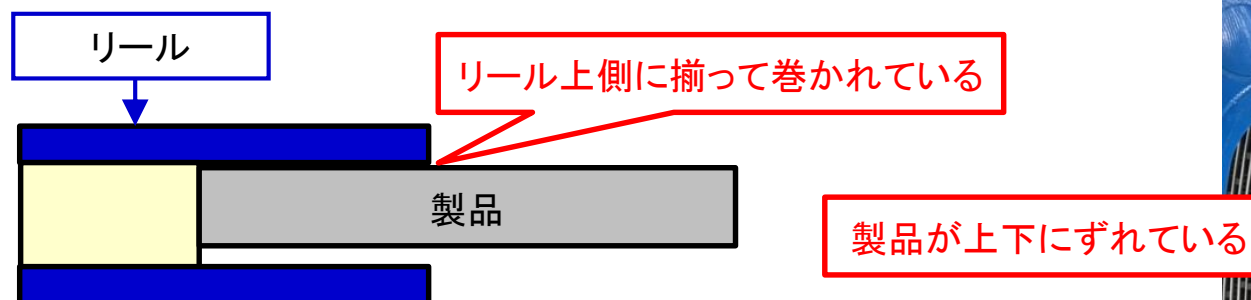
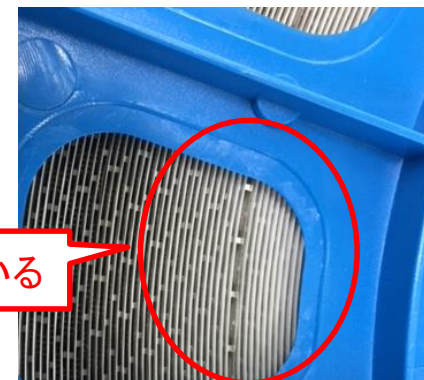
内容 : 製品を引き出した際に引っ掛けによる変形が発生している。  
製品を確認すると、リールの上側に製品が揃って巻かれている状態であり、  
一部に製品が上下にずれている箇所も発生している。

めっき治具の制約により加工前に反転し、加工後に再度反転して出荷していた為、輸送の振動等により製品が下側に落ちる箇所が発生し、引き出す際に潰されて変形が発生したと考えます。

めっき治具を見直し、製品を反転しない状態で加工・出荷する様に致します。(2018年5月28日済)
