協力工場 不良品連絡書

品名 U.FL-LP-088 LPシェル

株式会社鈴木 御中 品質保証課 片山 様	図番:135534-9-11 品名:U.FL-LP-088 LPシェル Agめっき剥がれについて	発行年月日		2018.8.10
		株式会社 ミツ矢 米沢工場		
		承認	合議	作成

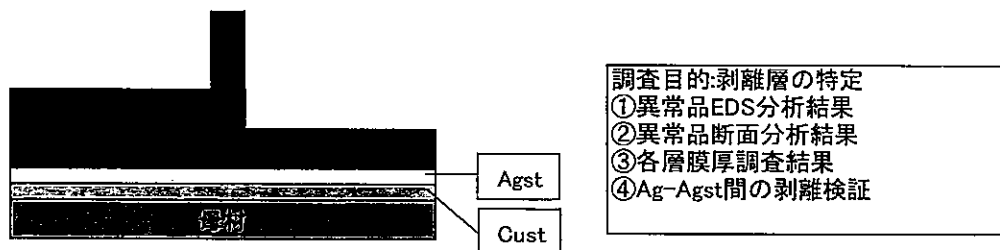
4.調査内容

4-①EDS分析結果見解

ヒロセ様の分析結果を確認させて頂きました。その結果に対しての弊社見解としまして、分析結果としては弊社と一致しており、剥離している母材側からも少量ながらAgが検出されております。また、素材がリン青銅であるため、検出されたCuについては、Ag通常部より母材側剥がれ部のAgが膜厚的に薄いため、素材側のCuピークを拾い、検出されたものと考えます。

また、Ag-Cu間の剥離である場合、母材側剥離部からはAgの検出が無いものと考えます。母材側剥がれ部のCuピークを見ても、赤色ではなく黄色であるため、Cu以外の元素が析出していることが確認出来ます。

上記分析結果は全て母材側剥離部の分析結果であり、左図から弊社EDS、ヒロセ様Ag分析、ヒロセ様Cu分析の結果であります。母材側からAgが検出されており、Cuのみではないことが確認出来ます。

断面分析結果、剥がれた皮膜からはAg以外の元素が検出されませんでした。Snが微量に確認されましたが、Cuが検出されていないため、ピークが近いAgと重なったものと考えます。素材表面側からはAg、Cu、Snが検出され、Cu、Snは素材全体に確認出来ましたが、Agは表層にのみピークが強く出ておりました。剥がれた素材表面の表層よりAgが検出出来る為、Agの層内剥離であることが確認出来ました。
