協 力 工 場 記 入	FCM(株) 殿		発行日: 2012年 8月20日							
			整理No: 44F-08-012							
	協力工場 不良品連絡書									
	再発防止のため対策を記入の上、指定回答日までに原本を提出して下さい。		<table border="1"> <tr> <th>承認</th> <th>調査</th> <th>担当</th> </tr> <tr> <td>駒津 12.08.20</td> <td>佐竹 12.08.20</td> <td>影山 12.08.20</td> </tr> </table>		承認	調査	担当	駒津 12.08.20	佐竹 12.08.20	影山 12.08.20
	承認	調査	担当							
駒津 12.08.20	佐竹 12.08.20	影山 12.08.20								
指定回答日: 2012年 8月 31日										
図番	PMMR8283-04	不良内容 リール内にめっき剥離発生

品名	Jタイプ外部端子									
ロットNo	12.07.19.4.0001-0009									
連絡受理日	8月20日									
対象数量	720,000	処理	糸内入							
協 力 工 場 記 入	1. 確認内容		返却品の処置(数量明記)							
	別紙参照		無し (調査用として返却)							
	2. 発生原因		4. 流出原因							
	別紙参照		別紙参照							
	3. 発生防止対策		5. 流出防止対策							
別紙参照		別紙参照								
実施日: 年 月 日		実施日: 年 月 日								
在庫品仕掛品の確認		回答日: 2012年 8月 31日								
在庫品 〇 仕掛品 〇		承認 調査 作成								
標準類改訂 (有) ・ 無 ()		承認 調査 作成								
承認		承認 調査 確認者								
対策後、12.09.07.4.0001～12.09.18.4.0009の計5ロットにおいて、同不具合が無い為、有効性有りとは判断致しております。		承認 調査 確認者								
承認		承認 調査 確認者

PMMR 8 2 8 3 - 0 4 めっき剥離の件

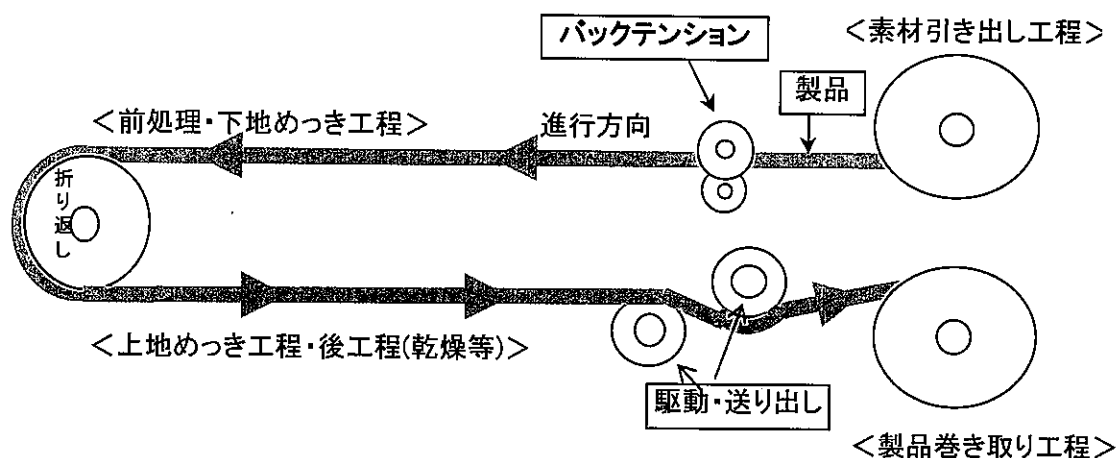
【めっき加工工程】 バックテンションの役割

- ・該当ロットは定期メンテの為、一旦、加工ストップし、再立ち上げを行ったロットとなります。
- ・再立ち上げ後、リール中周付近にて、バックテンション*1から製品が外れていたことを作業者が発見。
- ・電流チャート確認の結果、電流ブレが発生していたため、めっき加工を中止。
- ・バックテンションを確認した結果、ローラーのネジが緩んでいた為、挟み込みが緩み、製品外れが発生。
- ・バックテンションから製品が外れていたことにより、給電との接触が不安定(スパーク)となり、めっき剥離が発生。

バックテンションにて製品を一定に張った状態にすることにより、折り返しまでの製品と給電との接触位置・接地面を一定にする。

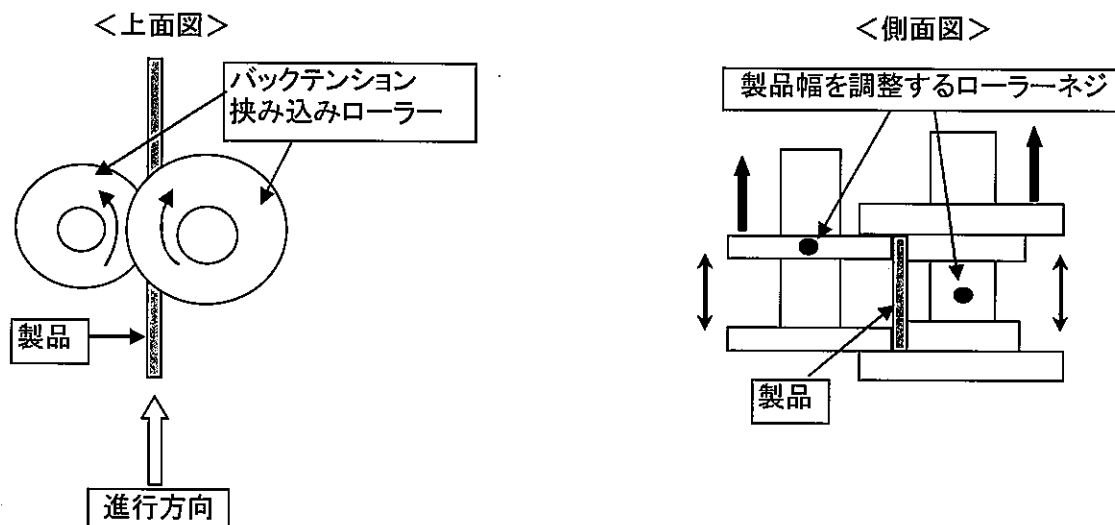
【バックテンション】

バックテンションのローラーのネジが緩んでいた為、バックテンションから製品が外れ、給電との接触が不安定(スパーク)となり、密着不良が発生。

製品幅に合わせ、バックテンションのローラー幅を調整する

弊社A・B・C・Dラインの内、Dラインが他機種のためっき加工を行っており、バックテンション調整が必要となる。
9月末までには他機種が生産中止になる為、10月以降は専用ラインとなり、バックテンションの調整は無くなる。

- 1.バックテンション幅変更の作業手順書(OPLカード)を作成し、作業の標準化。
- 2.立ち上げ時にバックテンションの挟み込みローラーネジの緩みが無いか、弊社「工程チェックシート」の確認項目に追加し、監視して参ります。
