峨眉至汉源高速公路 JC-4 标段

隧道监控量测项目

大峡谷隧道监控量测月报

(2018.5.21~2018.6.20)

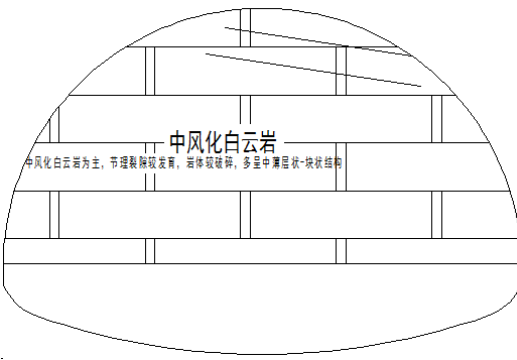
地质素描图

隧道	大峡谷隧道出口左线			桩号	ZK87+014		设计断面型式		X5a		
岩性	中风化白云岩			围岩类别	设计	V 类	实际	V 类		产状	\
掌子面	稳定		基本稳定	√	稳定性差		不稳定		极不稳定		
隧洞工程地质条件	岩石坚硬程度	坚硬岩		较坚硬岩		较软岩		软岩		极软岩	
				√							
	岩体结构类型	整体块状或巨厚层状		块状或厚层状		镶嵌碎裂状中薄层状		裂隙块状; 碎裂状		松散体状	
						√					
	结构面发育程度(组数)	1~2(不甚发育)		2~3(裂隙稍发育)		3(较发育)		大于 3(发育)		杂乱无章(裂隙非常发育)	
						√					
	岩石完整程度	完整		较完整		较破碎		√	破碎		极破碎
	裂隙充填	砂质充填		泥质充填		√		无充填		其他充填	
	结构面粗糙程度	明显台阶状		粗糙波纹状		√		有擦痕		平整光滑	
	地质构造影响程度	轻微		√	较重				严重	极严重	
地下水出露情况	无水	潮湿	点滴状	淋雨状出水		线状流水		股状出水		涌、突水	
	√										
掌子面照片

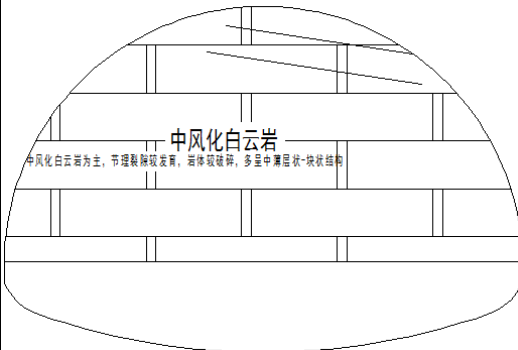
地质素描图

隧道	大峡谷隧道出口左线			桩号	ZK87+005		设计断面型式			X5a			
岩性	中风化白云岩			围岩类别	设计	V类	实际	V类		产状	\		
掌子面	稳定		基本稳定	√	稳定性差			不稳定		极不稳定			
隧洞工程地质条件	岩石坚硬程度	坚硬岩		较坚硬岩		较软岩		软岩			极软岩		
				√									
	岩体结构类型	整体块状或巨厚层状	块状或厚层状		镶嵌碎裂状中薄层状	裂隙块状；碎裂状			松散体状				
					√								
	结构面发育程度(组数)	1~2(不甚发育)	2~3（裂隙稍发育）		3（较发育）	大于3（发育）		杂乱无章（裂隙非常发育）					
					√								
	岩石完整程度	完整		较完整		较破碎		√	破碎			极破碎	
	裂隙充填	砂质充填		泥质充填		√	无充填				其他充填		
	结构面粗糙程度	明显台阶状		粗糙波纹状		√	有擦痕			平整光滑			
	地质构造影响程度	轻微		√	较重		严重				极严重		
地下水出露情况	无水	潮湿	点滴状	淋雨状出水		线状流水		股状出水		涌、突水			
	√												
掌子面照片

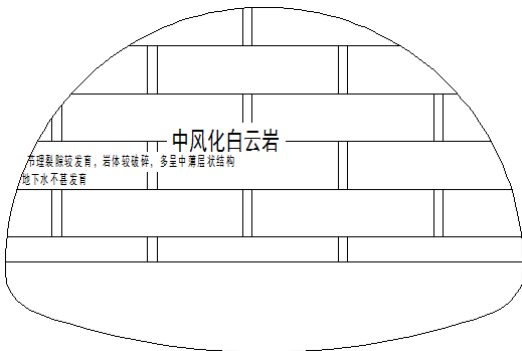
地质素描图

隧道	大峡谷隧道出口左线			桩号	ZK87+000		设计断面型式			X5c		
岩性	中风化白云岩			围岩类别	设计	V 级	实际	V 级		产状	\	
掌子面	稳定		基本稳定	√	稳定性差			不稳定		极不稳定		
隧洞工程地质条件	岩石坚硬程度	坚硬岩		较坚硬岩		较软岩		软岩			极软岩	
				√								
	岩体结构类型	整体块状或巨厚层状		块状或厚层状		镶嵌碎裂状中薄层状		裂隙块状；碎裂状			松散体状	
								√				
	结构面发育程度(组数)	1~2(不甚发育)		2~3（裂隙稍发育）		3（较发育）		大于3（发育）		杂乱无章（裂隙非常发育）		
								√				
	岩石完整程度	完整			较完整		较破碎	√	破碎		极破碎	
	裂隙充填	砂质充填			泥质充填		无充填		√	其他充填		
	结构面粗糙程度	明显台阶状			粗糙波纹状	√	有擦痕		平整光滑			
	地质构造影响程度	轻微		√	较重		严重		极严重			
地下水出露情况	无水	潮湿	点滴状	淋雨状出水	线状流水		股状出水		涌、突水			
	√											
掌子面照片

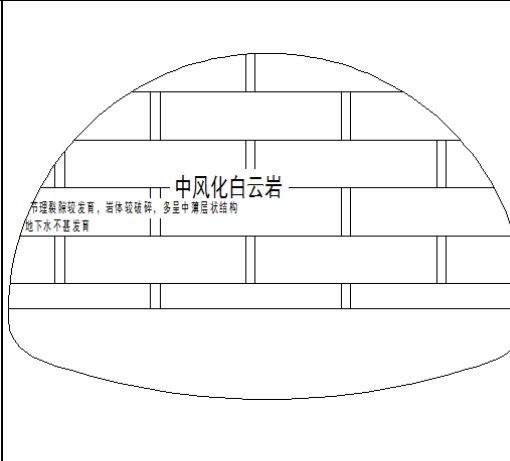
地质素描图

隧道	大峡谷隧道出口左线			桩号	ZK86+995		设计断面型式			X5c			
岩性	中风化白云岩			围岩类别	设计	V 级	实际	V 级		产状	\		
掌子面	稳定		基本稳定	√	稳定性差		不稳定			极不稳定			
隧洞工程地质条件	岩石坚硬程度	坚硬岩		较坚硬岩			较软岩		软岩			极软岩	
				√									
	岩体结构类型	整体块状或巨厚层状		块状或厚层状		镶嵌碎裂状中薄层状		裂隙块状；碎裂状			松散体状		
								√					
	结构面发育程度(组数)	1~2(不甚发育)		2~3（裂隙稍发育）		3（较发育）		大于3（发育）		杂乱无章（裂隙非常发育）			
								√					
	岩石完整程度	完整			较完整			较破碎	√	破碎		极破碎	
	裂隙充填	砂质充填			泥质充填			无充填		√	其他充填		
	结构面粗糙程度	明显台阶状			粗糙波纹状		√	有擦痕		平整光滑			
	地质构造影响程度	轻微		√	较重			严重			极严重		
地下水出露情况	无水	潮湿	点滴状	淋雨状出水		线状流水		股状出水		涌、突水			
	√												
掌子面照片

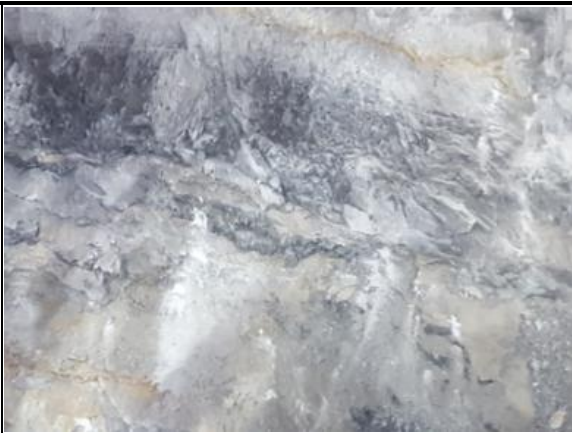
面 照 片

隧道	大峡谷隧道出口左线			桩号	ZK86+985		设计断面型式			X5c				
岩性	中风化白云岩			围岩类别	设计	V级	实际	V级		产状	\			
掌子面	稳定		基本稳定	√	稳定性差		不稳定			极不稳定				
隧洞工程地质条件	岩石坚硬程度	坚硬岩		较坚硬岩			较软岩		软岩			极软岩		
				√										
	岩体结构类型	整体块状或巨厚层状		块状或厚层状		镶嵌碎裂状中薄层状		裂隙块状；碎裂状			松散体状			
								√						
	结构面发育程度(组数)	1~2(不甚发育)		2~3（裂隙稍发育)		3（较发育)		大于3（发育)		杂乱无章（裂隙非常发育)				
								√						
	岩石完整程度	完整				较完整				较破碎	√	破碎		极破碎
	裂隙充填	砂质充填				泥质充填				无充填		√	其他充填	
	结构面粗糙程度	明显台阶状				粗糙波纹状		√	有擦痕				平整光滑	
	地质构造影响程度	轻微		√		较重				严重				极严重
地下水出露情况	地下水	无水	潮湿	点滴状	淋雨状出水		线状流水		股状出水		涌、突水			
	出露情况	√												
掌子						地质

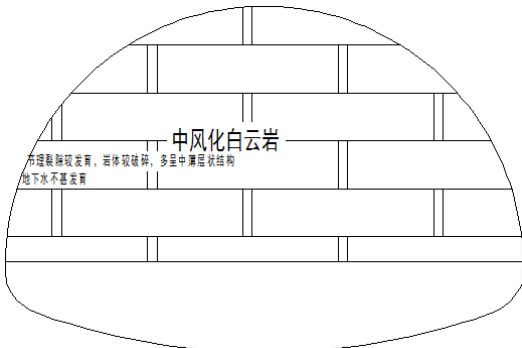
地质素描图

隧道	大峡谷隧道出口左线		桩号	ZK86+975		设计断面型式		X5c	
岩性	中风化白云岩		围岩级别	设计	V 级	实际	V 级	产状	232° ∠25°
掌子面	稳定		基本稳定	√	稳定性差		不稳定		极不稳定
隧洞工程地质条件	岩石坚硬程度	坚硬岩		较坚硬岩		较软岩		软岩	
				√					
	岩体结构类型	整体块状或巨厚层状		块状或厚层状		镶嵌碎裂状中薄层状	裂隙块状; 碎裂状		松散体状
						√			
	结构面发育程度(组数)	1~2(不甚发育)		2~3(裂隙稍发育)		3(较发育)	大于 3(发育)		杂乱无章(裂隙非常发育)
						√			
	岩石完整程度	完整		较完整		较破碎	√	破碎	极破碎
	裂隙充填	砂质充填		泥质充填		无充填		√	其他充填
	结构面粗糙程度	明显台阶状		粗糙波纹状		√	有擦痕	平整光滑	
	地质构造影响程度	轻微		√	较重		严重	极严重	
地下水出露情况	地下水	无水	潮湿	点滴状	淋雨状出水	线状流水		股状出水	涌、突水
		√

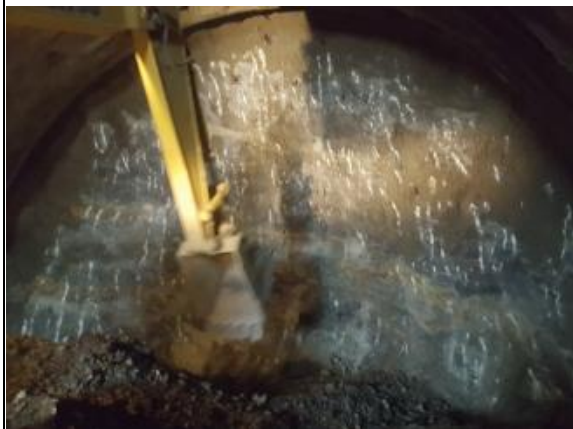
出露情况		√					
掌子面照片

隧道	大峡谷隧道出口右线			桩号	K86+940		设计断面型式		X5c	
岩性	中风化白云岩			围岩类别	设计	V 级	实际	V 级	产状	\
掌子面	稳定		基本稳定	√	稳定性差		不稳定		极不稳定	
隧洞工程地质条件	岩石坚硬程度	坚硬岩		较坚硬岩		较软岩		软岩		极软岩
				√						
	岩体结构类型	整体块状或巨厚层状		块状或厚层状		镶嵌碎裂状中薄层状	裂隙块状；碎裂状		含碎石堆积体状	
				√						
	结构面发育程度(组数)	1~2(不甚发育)		2~3(裂隙稍发育)		3(较发育)	大于 3(发育)		杂乱无章(裂隙非常发育)	
				√						
	岩石完整程度	完整			较完整	√	较破碎		破碎	极破碎
	裂隙充填	砂质充填			泥质充填		无充填		其他充填	√
	结构面粗糙程度	明显台阶状			粗糙波纹状	√	有擦痕		平整光滑	
	地质构造影响程度	轻微		√	较重		严重		极严重	
	地下水	无水	潮湿	点滴状	淋雨状出水	线状流水		股状出水		涌、突水

<p>中风化白云岩</p> <p>中风化白云岩为主，节理裂隙稍发育，岩体较完整，多呈中薄层状-块状结构</p>		
	其他地质情况简述

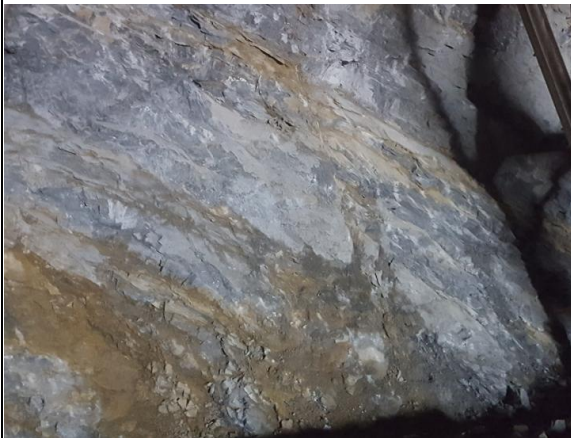
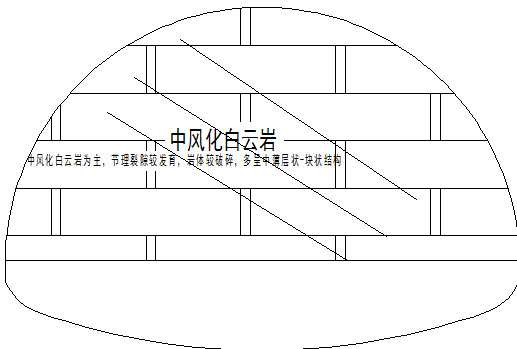
地下水 出露情况	无水	潮湿	点滴状	淋雨状出水	线状流水	股状出水	涌、突水
	√							
掌子面照片

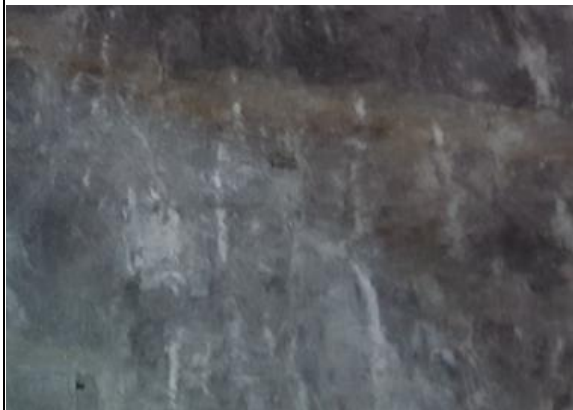
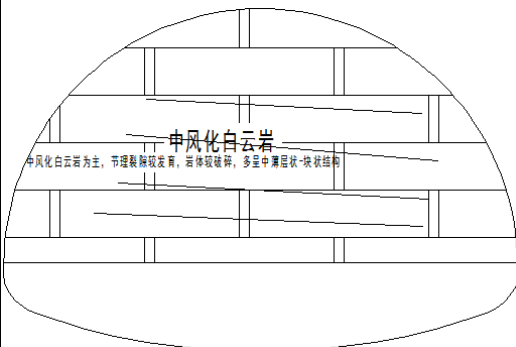
结构面粗糙程度	明显台阶状		√	粗糙波纹状		有擦痕		平整光滑	
	地质构造影响程度	轻微		√	较重		严重		极严重	
	地下水出露情况	无水	潮湿	点滴状	淋雨状出水	线状流水	股状出水	涌、突水		
		√								
掌子面照片
