峨眉至汉源高速公路 JC-4 标段

大峡谷隧道监控量测月报

(2018.4.21~2018.5.20)

上海同济检测技术有限公司

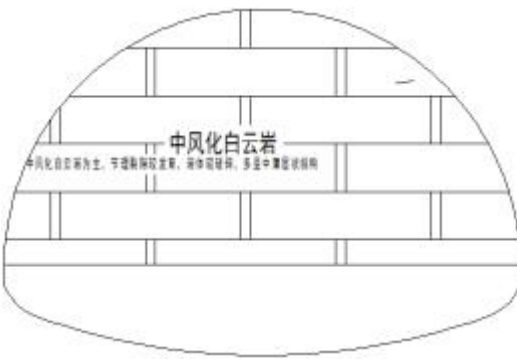
地质素描图

隧道	大峡谷隧道出口右线			桩号	K86+995		设计断面型式		X5a	
岩性	中风化白云岩			围岩类别	设计	V 级	实际	V 级	产状	\
掌子面	稳定		基本稳定		稳定性差	√	不稳定		极不稳定	
隧洞工程地质条件	岩石坚硬程度	坚硬岩		较坚硬岩		较软岩		软岩		极软岩
				√						
	岩体结构类型	整体块状或巨厚层状	块状或厚层状		镶嵌碎裂状中薄层状	裂隙块状; 碎裂状		含碎石堆积体状		
					√					
	结构面发育程度(组数)	1~2(不甚发育)	2~3(裂隙稍发育)		3(较发育)	大于 3(发育)		杂乱无章(裂隙非常发育)		
	岩石完整程度	完整		破碎		较破碎		破碎	√	极破碎
	裂隙充填	砂质充填		泥质充填		无充填		其他充填		
	结构面粗糙程度	明显台阶状		√	粗糙波纹状		有擦痕		平整光滑	
	地质构造影响程度	轻微		√	较重		严重		极严重	
地下水出露情况	无水	潮湿	点滴状	淋雨状出水	线状流水		股状出水		涌、突水	
		√								
掌子面照片

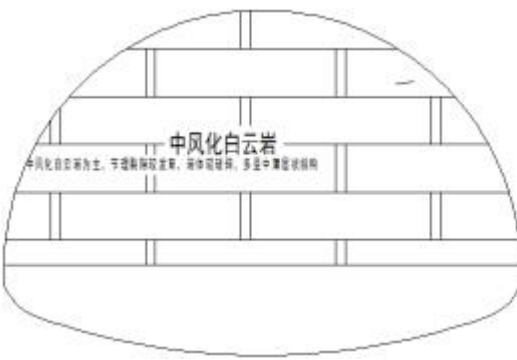
地质素描图

隧道	大峡谷隧道出口右线			桩号	K86+990		设计断面型式		X5a		
岩性	中风化白云岩			围岩类别	设计	V 级	实际	V 级	产状	\	
掌子面	稳定		基本稳定		稳定性差	√	不稳定		极不稳定		
隧洞工程地质条件	岩石坚硬程度	坚硬岩		较坚硬岩		较软岩		软岩		极软岩	
				√							
	岩体结构类型	整体块状或巨厚层状		块状或厚层状		镶嵌碎裂状中薄层状	裂隙块状; 碎裂状		含碎石堆积体状		
						√					
	结构面发育程度(组数)	1~2(不甚发育)	2~3(裂隙稍发育)	3(较发育)	大于 3(发育)	杂乱无章(裂隙非常发育)					
	岩石完整程度	完整		破碎		较破碎		破碎	√	极破碎	
	裂隙充填	砂质充填		泥质充填		无充填		其他充填			
	结构面粗糙程度	明显台阶状		√	粗糙波纹状	有擦痕		平整光滑			
	地质构造影响程度	轻微		√	较重	严重		极严重			
地下水出露情况	无水	潮湿	点滴状	淋雨状出水	线状流水		股状出水		涌、突水		
		√									
掌子面照片

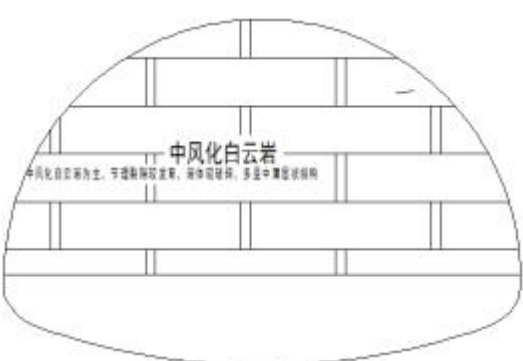
地质素描图

隧道	大峡谷隧道出口右线			桩号	K86+980		设计断面型式		X5a	
岩性	中风化白云岩			围岩类别	设计	V 级	实际	V 级	产状	\
掌子面	稳定		基本稳定		稳定性差	√	不稳定		极不稳定	
隧洞工程地质条件	岩石坚硬程度	坚硬岩		较坚硬岩		较软岩		软岩		极软岩
				√						
	岩体结构类型	整体块状或巨厚层状	块状或厚层状		镶嵌碎裂状中薄层状	裂隙块状：碎裂状		含碎石堆积体状		
					√					
	结构面发育程度(组数)	1~2(不甚发育)	2~3(裂隙稍发育)		3(较发育)	大于 3(发育)		杂乱无章(裂隙非常发育)		
	岩石完整程度	完整		破碎		较破碎		破碎		√ 极破碎
	裂隙充填	砂质充填		泥质充填		无充填		其他充填		
	结构面粗糙程度	明显台阶状		√	粗糙波纹状		有擦痕		平整光滑	
	地质构造影响程度	轻微		√	较重		严重		极严重	
地下水出露情况	无水	潮湿	点滴状	淋雨状出水	线状流水		股状出水		涌、突水	
		√								
掌子面照片

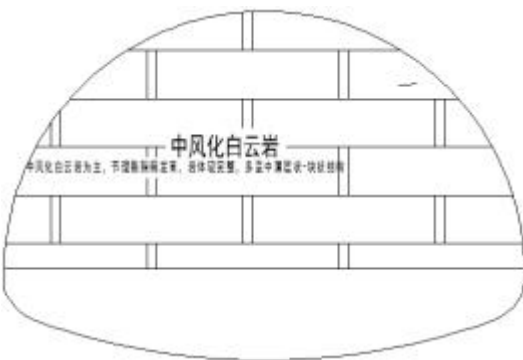
地质素描图

岩性	中风化白云岩			围岩类别	设计	V 级	实际	V 级	产状	\	
掌子面	稳定		基本稳定	√	稳定性差		不稳定		极不稳定		
隧洞工程地质条件	岩石坚硬程度	坚硬岩		较坚硬岩		较软岩		软岩		极软岩	
				√							
	岩体结构类型	整体块状或巨厚层状		块状或厚层状		镶嵌碎裂状中薄层状	裂隙块状；碎裂状		含碎石堆积体状		
				√							
	结构面发育程度(组数)	1~2(不甚发育)		2~3(裂隙稍发育)		3(较发育)	大于3(发育)		杂乱无章(裂隙非常发育)		
				√							
	岩石完整程度	完整		较完整		√	较破碎		破碎		极破碎
	裂隙充填	砂质充填		泥质充填			无充填			其他充填	√
	结构面粗糙程度	明显台阶状		粗糙波纹状		√	有擦痕		平整光滑		
	地质构造影响程度	轻微		√	较重			严重		极严重	
地下水	无水	潮湿	点滴状	淋雨状出水		线状流水		股状出水		涌、突水	
揭露情况		√									
掌子面照片

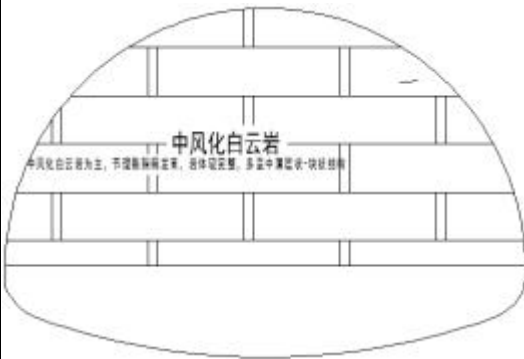
地质素描图

掌子面	稳定		基本稳定	√	稳定性差		不稳定		极不稳定		
隧洞工程地质条件	岩石坚硬程度	坚硬岩		较坚硬岩		较软岩		软岩		极软岩	
				√							
	岩体结构类型	整体块状或巨厚层状	块状或厚层状		镶嵌碎裂状中薄层状	裂隙块状；碎裂状		含碎石堆积体状			
			√								
	结构面发育程度(组数)	1~2(不甚发育)	2~3(裂隙稍发育)		3(较发育)	大于3(发育)		杂乱无章(裂隙非常发育)			
			√								
	岩石完整程度	完整			较完整	√	较破碎		破碎		极破碎
	裂隙充填	砂质充填			泥质充填		无充填			其他充填	√
	结构面粗糙程度	明显台阶状			粗糙波纹状	√	有擦痕		平整光滑		
	地质构造影响程度	轻微		√	较重		严重		极严重		
地下水出露情况	无水	潮湿	点滴状	淋雨状出水	线状流水		股状出水		涌、突水		
		√									
掌子面照片

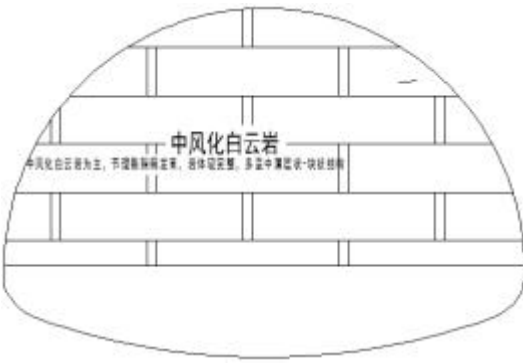
地质素描图

掌子面	稳定		基本稳定	√	稳定性差		不稳定		极不稳定	
隧洞工程地质条件	岩石坚硬程度	坚硬岩		较坚硬岩		较软岩		软岩		极软岩
				√						
	岩体结构类型	整体块状或巨厚层状		块状或厚层状		镶嵌碎裂状中薄层状		裂隙块状；碎裂状		含碎石堆积体状
				√						
	结构面发育程度(组数)	1~2(不甚发育)		2~3(裂隙稍发育)		3(较发育)		大于3(发育)		杂乱无章(裂隙非常发育)
				√						
	岩石完整程度	完整			较完整	√	较破碎		破碎	极破碎
	裂隙充填	砂质充填			泥质充填		无充填			其他充填
	结构面粗糙程度	明显台阶状			粗糙波纹状	√	有擦痕		平整光滑	
	地质构造影响程度	轻微		√	较重		严重		极严重	
地下水出露情况	无水	潮湿	点滴状	淋雨状出水	线状流水		股状出水		涌、突水	
		√								
掌子面照片

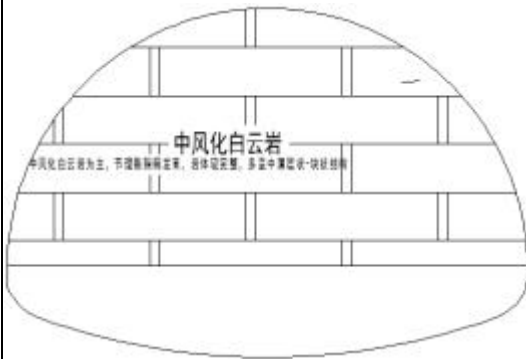
地质素描图

掌子面	稳定		基本稳定	√	稳定性差		不稳定		极不稳定		
隧洞工程地质条件	岩石坚硬程度	坚硬岩		较坚硬岩		较软岩		软岩		极软岩	
				√							
	岩体结构类型	整体块状或巨厚层状	块状或厚层状		镶嵌碎裂状中薄层状	裂隙块状；碎裂状		含碎石堆积体状			
			√								
	结构面发育程度(组数)	1~2(不甚发育)	2~3(裂隙稍发育)		3(较发育)	大于3(发育)		杂乱无章(裂隙非常发育)			
			√								
	岩石完整程度	完整			较完整	√	较破碎		破碎		极破碎
	裂隙充填	砂质充填			泥质充填		无充填			其他充填	√
	结构面粗糙程度	明显台阶状			粗糙波纹状	√	有擦痕		平整光滑		
	地质构造影响程度	轻微		√	较重		严重		极严重		
地下水出露情况	无水	潮湿	点滴状	淋雨状出水	线状流水		股状出水		涌、突水		
		√									
掌子面照片

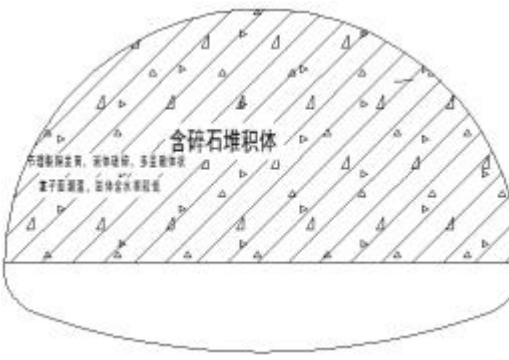
地质素描图

掌子面	稳定		基本稳定		稳定性差		不稳定	√	极不稳定	
隧洞工程地质条件	岩石坚硬程度	坚硬岩		较坚硬岩		较软岩		软岩		极软岩
										√
	岩体结构类型	整体块状或巨厚层状	块状或厚层状		镶嵌碎裂状中薄层状	裂隙块状；碎裂状		松散体状		
								√		
	结构面发育程度(组数)	1~2(不甚发育)	2~3(裂隙稍发育)		3(较发育)	大于3(发育)		杂乱无章(裂隙非常发育)		
								√		
	岩石完整程度	完整		破碎		较破碎		破碎	极破碎	√
	裂隙充填	砂质充填		泥质充填		无充填		其他充填		
	结构面粗糙程度	明显台阶状		粗糙波纹状		有擦痕		平整光滑		
	地质构造影响程度	轻微		较重		严重		极严重		
地下水出露情况	无水	潮湿	点滴状	淋雨状出水	线状流水		股状出水		涌、突水	
		√								
掌子面照片

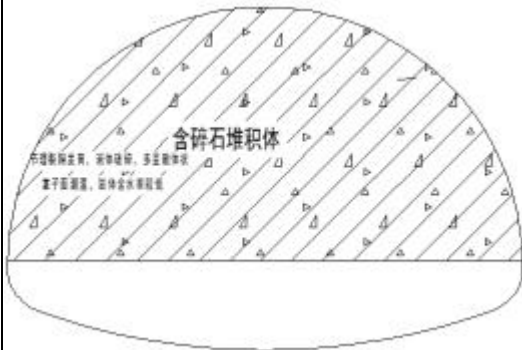
地质素描图

掌子面	稳定		基本稳定		稳定性差		不稳定	√	极不稳定		
隧洞工程地质条件	岩石坚硬程度	坚硬岩		较坚硬岩		较软岩		软岩		极软岩	
										√	
	岩体结构类型	整体块状或巨厚层状	块状或厚层状		镶嵌碎裂状中薄层状	裂隙块状；碎裂状		松散体状			
								√			
	结构面发育程度(组数)	1~2(不甚发育)	2~3(裂隙稍发育)		3(较发育)	大于3(发育)		杂乱无章(裂隙非常发育)			
								√			
	岩石完整程度	完整			破碎		较破碎		破碎	极破碎	√
	裂隙充填	砂质充填			泥质充填		无充填			其他充填	
	结构面粗糙程度	明显台阶状			粗糙波纹状		有擦痕	平整光滑			
	地质构造影响程度	轻微			较重		严重	极严重			
地下水出露情况	无水	潮湿	点滴状	淋雨状出水	线状流水		股状出水		涌、突水		
		√									
掌子面照片

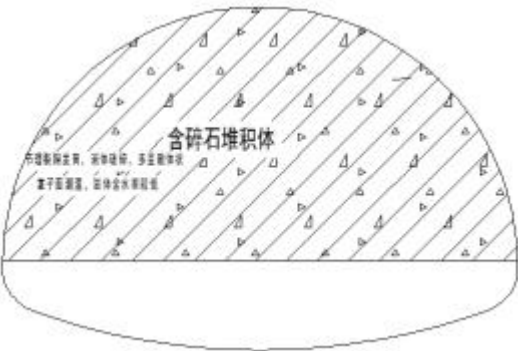
地质素描图

掌子面	稳定		基本稳定		稳定性差		不稳定	√	极不稳定	
隧洞工程地质条件	岩石坚硬程度	坚硬岩		较坚硬岩		较软岩		软岩		极软岩
										√
	岩体结构类型	整体块状或巨厚层状	块状或厚层状		镶嵌碎裂状中薄层状	裂隙块状；碎裂状		松散体状		
								√		
	结构面发育程度(组数)	1~2(不甚发育)	2~3(裂隙稍发育)		3(较发育)	大于3(发育)		杂乱无章(裂隙非常发育)		
								√		
	岩石完整程度	完整		破碎		较破碎		破碎	极破碎	√
	裂隙充填	砂质充填		泥质充填		无充填		其他充填		
	结构面粗糙程度	明显台阶状		粗糙波纹状		有擦痕		平整光滑		
	地质构造影响程度	轻微		较重		严重		极严重		
地下水出露情况	无水	潮湿	点滴状	淋雨状出水	线状流水		股状出水		涌、突水	
		√								
掌子面照片

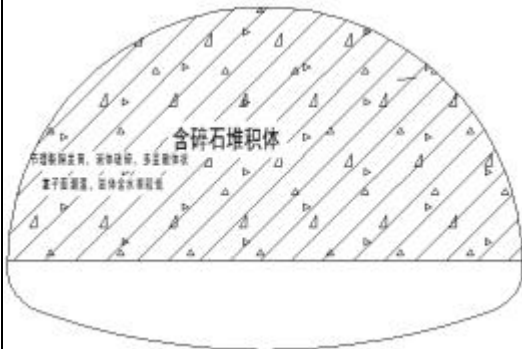
地质素描图

掌子面	稳定		基本稳定		稳定性差		不稳定	√	极不稳定	
隧洞工程地质条件	岩石坚硬程度	坚硬岩		较坚硬岩		较软岩		软岩		极软岩
										√
	岩体结构类型	整体块状或巨厚层状	块状或厚层状		镶嵌碎裂状中薄层状	裂隙块状；碎裂状		松散体状		
								√		
	结构面发育程度(组数)	1~2(不甚发育)	2~3(裂隙稍发育)		3(较发育)	大于3(发育)		杂乱无章(裂隙非常发育)		
								√		
	岩石完整程度	完整		破碎		较破碎		破碎	极破碎	√
	裂隙充填	砂质充填		泥质充填		无充填		其他充填		
	结构面粗糙程度	明显台阶状		粗糙波纹状		有擦痕		平整光滑		
	地质构造影响程度	轻微		较重		严重		极严重		
地下水出露情况	无水	潮湿	点滴状	淋雨状出水	线状流水		股状出水		涌、突水	
		√								
掌子面照片
