Protokoll fra ordinært sameiermøte i S/E Tananger Brygge den 13.4.2011
kl. 19:00. Møtested : Hummeren Hotel.

Vedr. lekkasje i blokk.

Oppdrag.

Undertegnede er kontaktet for vurdering av årsak til vanninntrengning i leilighetene, og foreta en vurdering av tiltak for å stoppe vanninntrengningen. Forholdet skal ikke kostnadsvurderes.

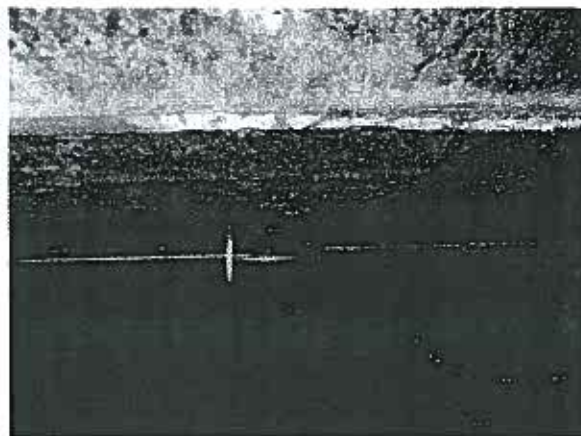
Montert takrenner i underkant av dekket for å samme opp lekkasjevann.

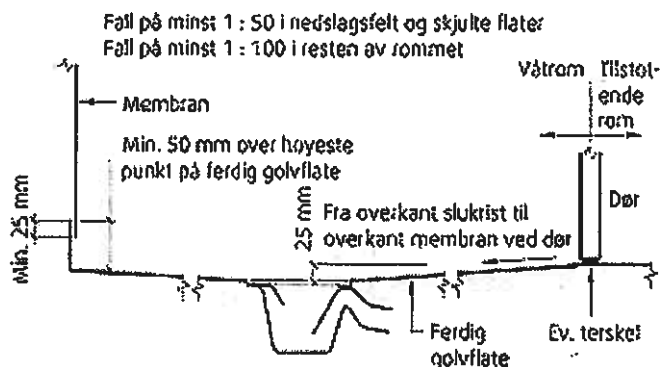
Fig. 21 a

Vi anbefaler fall mot sluk i hele rommet for å hindre at vann blir stående på golvet, se [fig. 21 a](#). Høydeforskjellen mellom overkanten av golvmembranen ved terskelen og toppen av slukrista på hovedsluket må være minst 25 mm for å sikre at vann ikke kan trenge ned i golvkonstruksjonen ved terskelen.

Fall mot sluk

Høydeforskjellen mellom toppen av slukrista og overkanten av membranen på golv ved dør må være minst 25 mm. Golvmembranens sokkel føres minimum 50 mm over ferdig golv.

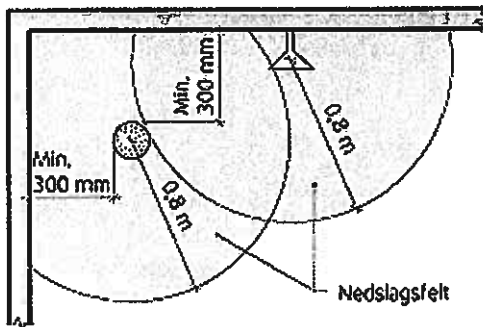
Fig. 21 b

Nedslagsfeltet for dusjen regnes å være arealet som ligger nærmere enn 0,8 m fra dusjhode og sluk. Dersom dusjen er til siden for sluket, slik som i [fig. 21 b](#) og [c](#), må feltet med fall på 1 : 50 utvides ut over 0,8 m fra sluket slik at dusjvann som havner på golvet renner til sluket.

Nedslagsfelt for sluk og dusj
