RELATÓRIO TÉCNICO

Monitoramento analítico final

RLT.MCOBK-1677.23-00 - EE Moreira e Silva

IMÓVEL: Escola Estadual Moreira e Silva
DATA: 12 e 14/09/2023 – Monitoramento 9

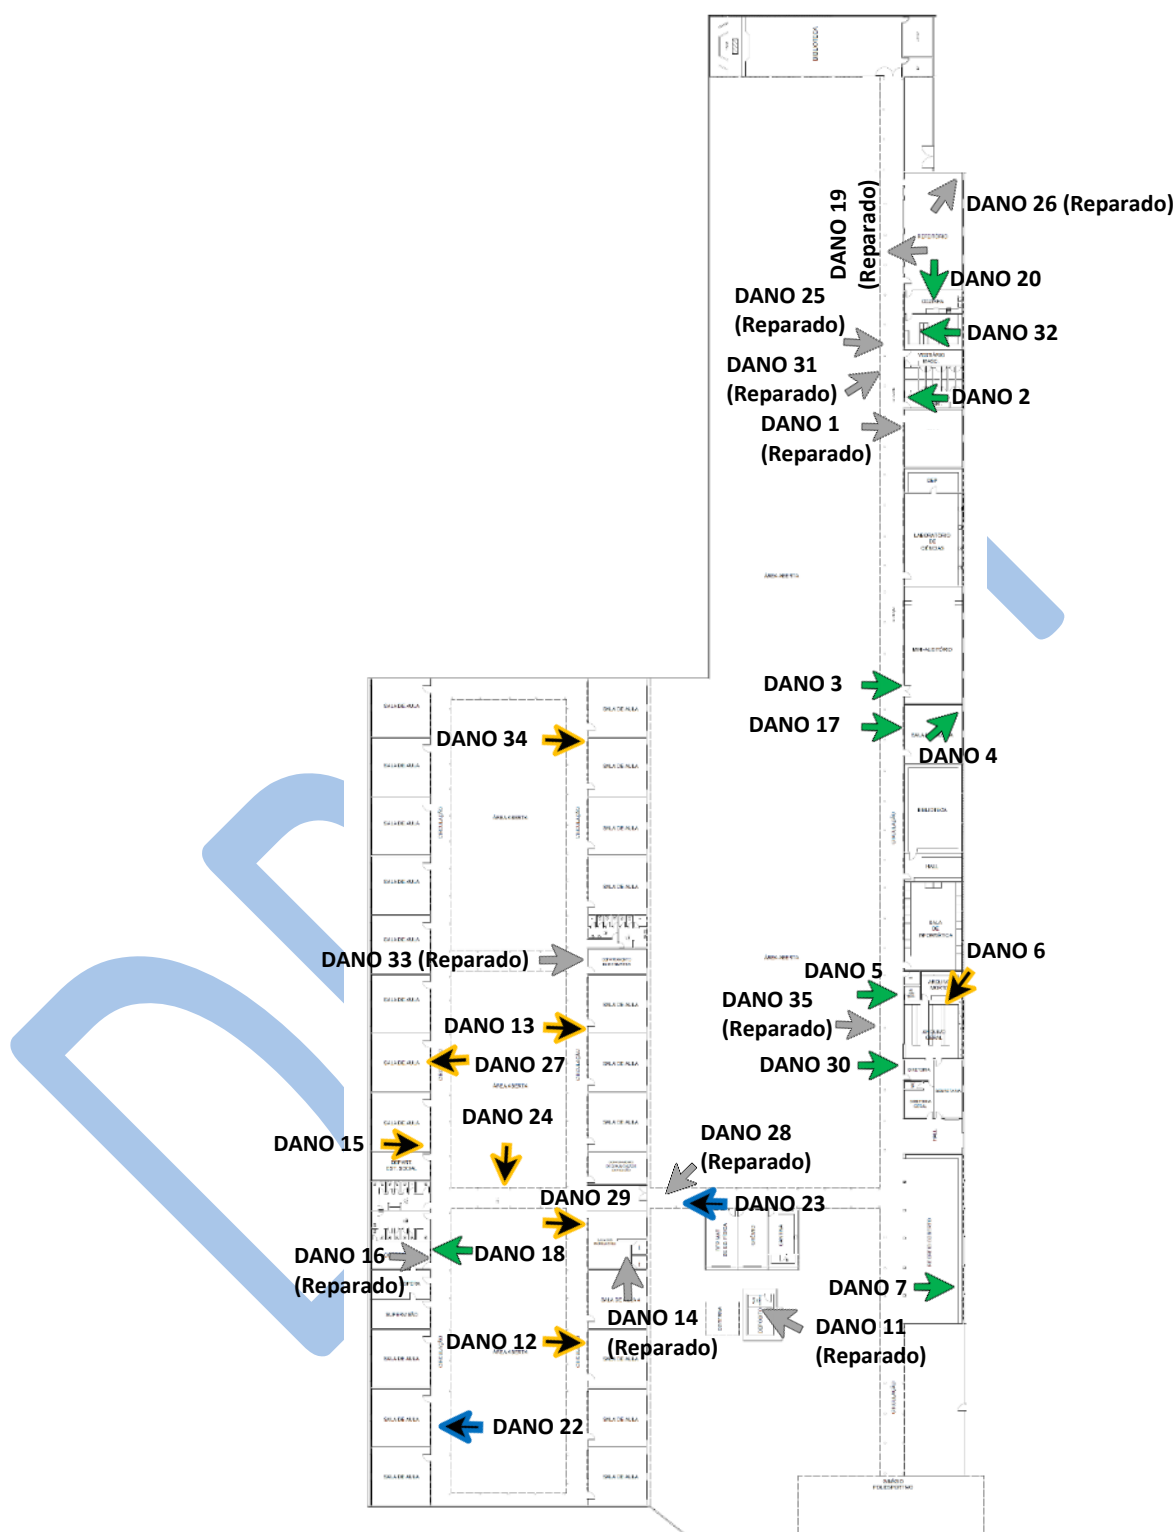
Figura 5 – Croqui esquemático do Escola Estadual Moreira e Silva

A Figura 5 e a Figura 6 apresentam croquis esquemáticos indicativos com as posições dos danos encontrados no imóvel.
