## RAPPORT D'INSPECTION/EXPERTISE

### Véolia – Labeuvrière – Ligne 3 – Campagne 2024

Le 15/07/2024

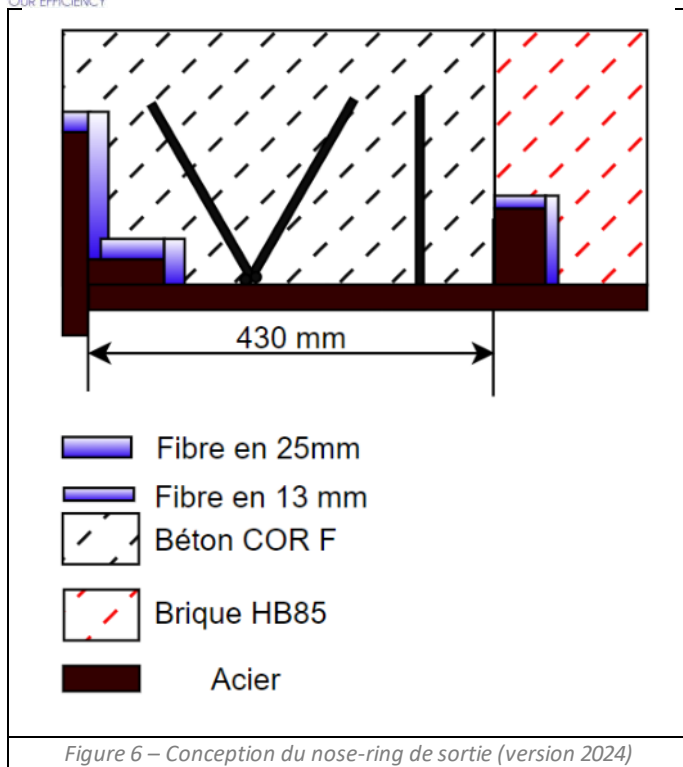
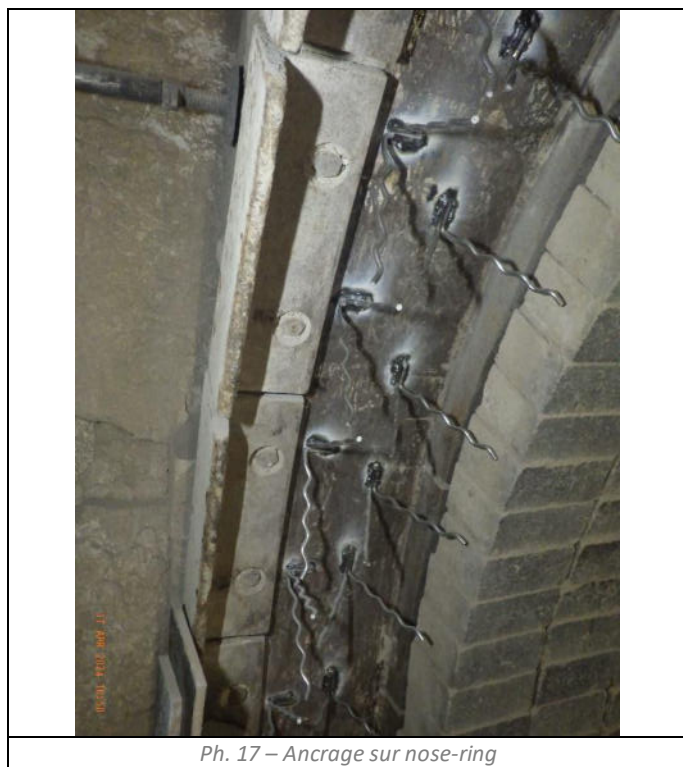
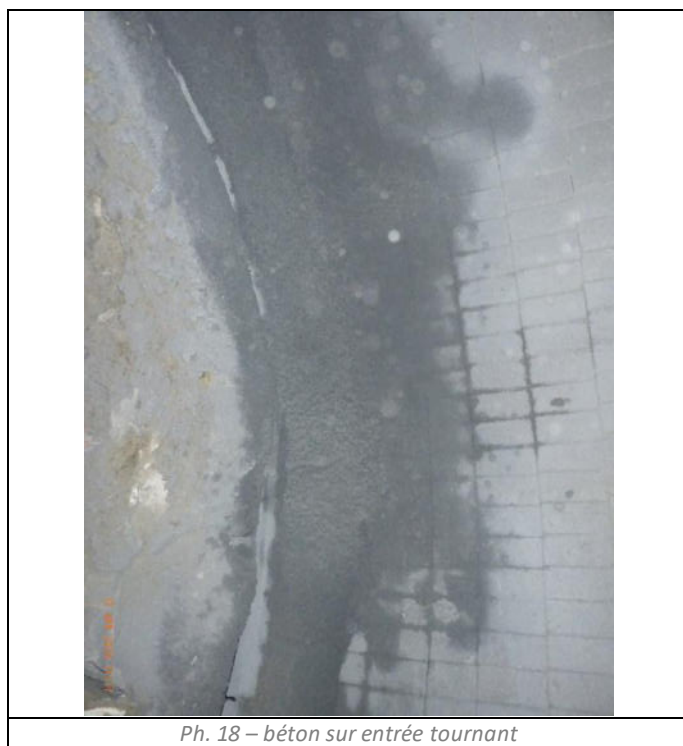
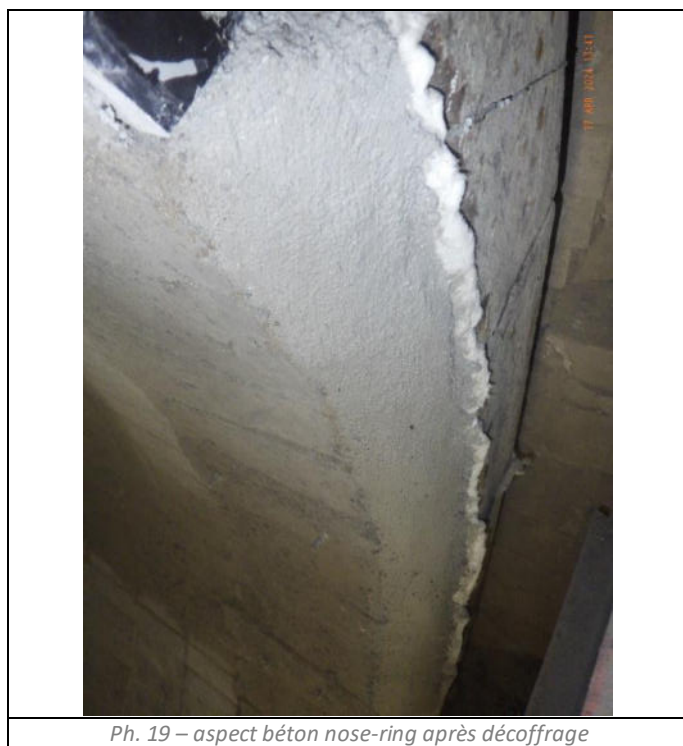
*Ph. 20 – surface des briques remaniées*

Principaux constats		Emplacement	Criticité - Photos			
1	Reconditionnement des zones briques endommagées		Ph. 20-21			
2	Pose béton sur anneau d'entrée du four			Ph. 18		
3	nose-ring sortie : soudage des ancrages	Ph. 17				
4	Nose ring sortie : pose de fibreux contre cerce métallique	Pas vu - pas réalisé ?				
5	Nose ring sortie : mise en œuvre béton					
6	Nose ring sortie : aspect béton après coulage	Ph. 19

Remarque générale : le travail a été respecté, mais "laborieux".

Pour une version ultérieure, nous proposons d'englober la cerce dans le béton (toujours avec un joint de fibre), et de démarrer avec une brique entière à droite et en contact de la cerce (avec un papier fibreux entre réfractaire et métal).
