RELATÓRIO DE INVESTIGAÇÃO DE INCIDENTE

SONDA MARÍTIMA NORBE VIII (NS-32)

SUPERINTENDÊNCIA DE SEGURANÇA
OPERACIONAL E MEIO AMBIENTE (SSM)

Dezembro/2018

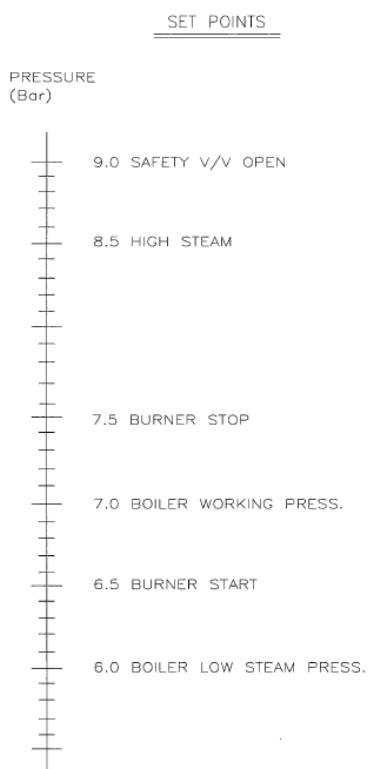
Figura 3 – *Setpoints* de controle de pressão

Contudo, havia uma discrepância na documentação da caldeira quanto ao valor desta pressão. Enquanto a lista de ajustes de segurança, incluindo a tabela com os *setpoints* de controle de pressão (mostrado na Figura 3) indicava 8,5 bar, a lista de ajustes dos instrumentos de pressão contida no desenho do *gauge board* (reproduzida na Tabela 1) indicava 8,8 bar.

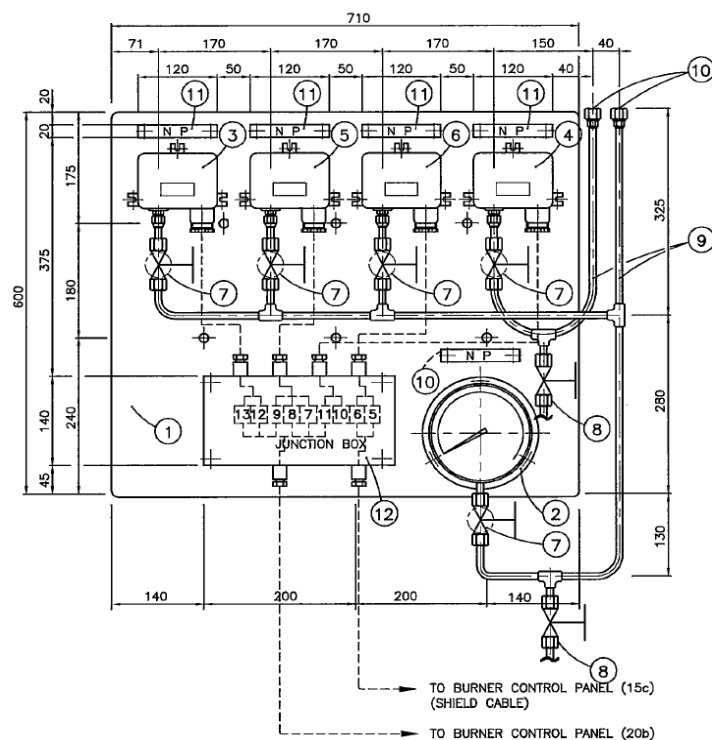
Figura 4 – Instrumentos de medição e controle de pressão

Os instrumentos de medição e controle estavam conectados à caldeira através de duas tomadas de pressão (sinalizadas como 10 na Figura 4). As tomadas para os instrumentos de pressão localizavam-se no topo da caldeira, podendo ser isoladas através do fechamento de válvulas:

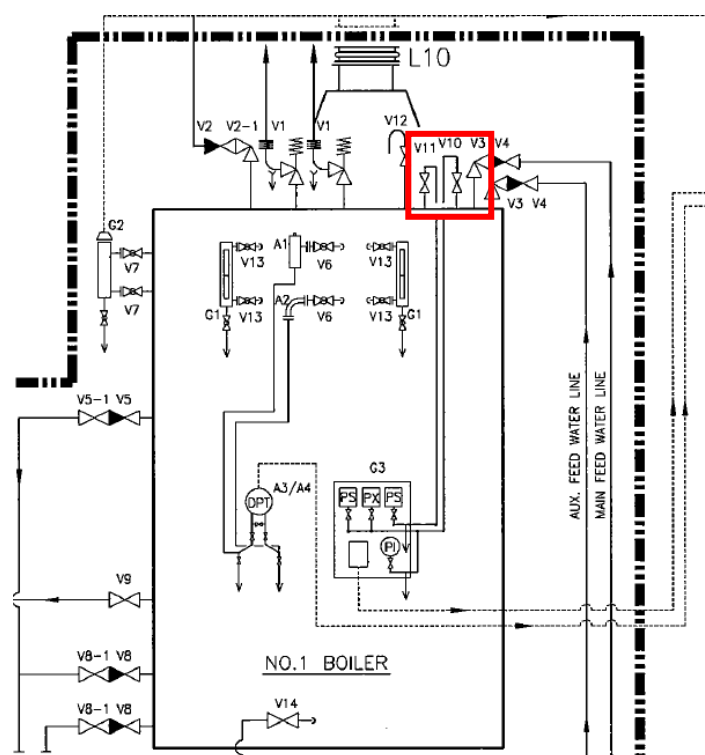
Figura 5 – Diagrama de tubulação indicando a posição das tomadas de vapor

Esta informação é coerente com os demais dados obtidos. O fato de ter sido registrada uma pressão de operação inferior à pressão real no interior da caldeira indica que as válvulas das tomadas de pressão deviam estar parcialmente fechadas ou apresentando passagem, causando perda de carga na linha. A hipótese de que as válvulas apresentavam passagem foi confirmada. Em teste de estanqueidade realizado posteriormente ao acidente foi constatado que as válvulas identificadas como V10 e V11 apresentaram vazamento.

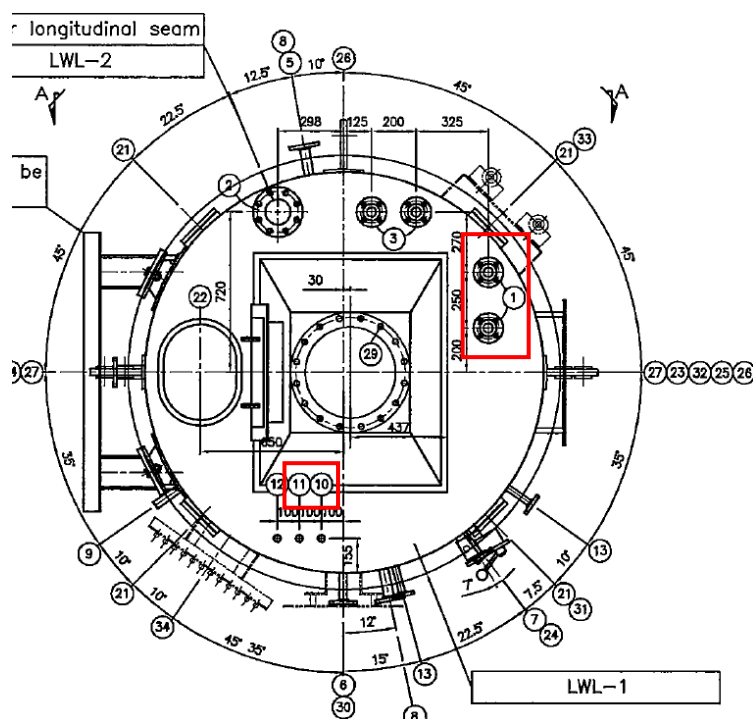
Figura 8 – Posição das tomadas de pressão de vapor (10 e 11) e das PSVs (1)

As PSVs atuam como uma camada de proteção adicional ao sistema de controle de pressão, impedindo que esta atinja um valor que ultrapasse os limites de projeto da caldeira, danificando seus componentes. O *setpoint* de projeto destas válvulas era de 9 bar.

Após o acidente foi realizada avaliação metalúrgica nas PSVs com o intuito de obter informações que pudessem determinar as causas da explosão. Os resultados da análise nas válvulas da caldeira nº 1 não mostraram danos ou restrições que pudessem causar uma falha de operação nestas válvulas.

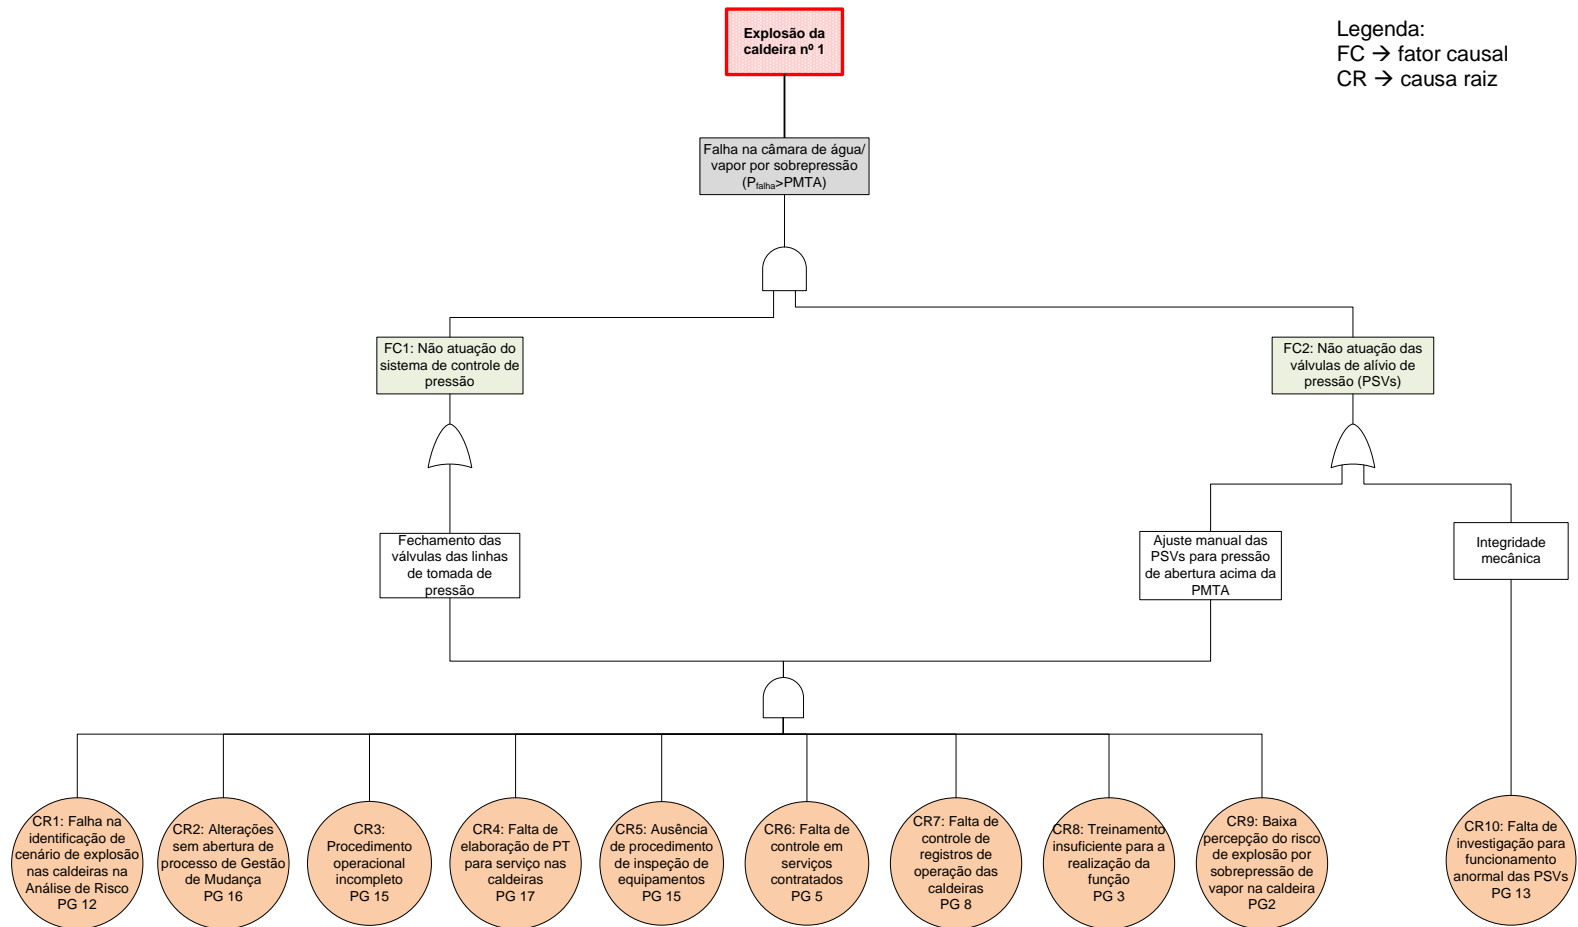
Figura 10 – Árvore de causas do evento

A partir das informações coletadas durante a investigação realizada pela ANP foram determinados os fatores causais e as causas raiz do acidente. O método de investigação utilizado foi o da árvore de falhas. Foram levantadas hipóteses para o acidente, que foram descartadas ou confirmadas pelas informações coletadas. As causas raiz apontadas são correlacionadas às falhas ou desvios do sistema de gestão do Operador da Instalação em relação ao preconizado pelo Regulamento Técnico do Sistema de Gestão de Segurança Operacional (RTSGSO), instituído pela Resolução ANP nº 43 de 2007.
