# RELATÓRIO DE INVESTIGAÇÃO DE INCIDENTE

## PLATAFORMA P-48

**anp**  
Agência Nacional  
do Petróleo,  
Gás Natural e Biocombustíveis

Setembro/2018

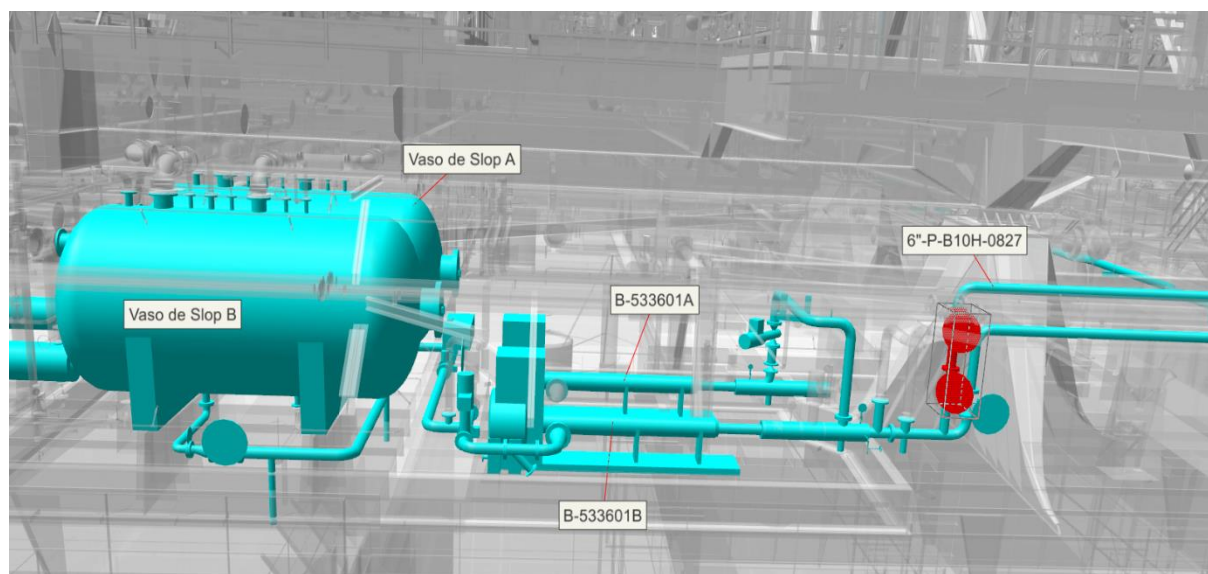
Figura 2 – Configuração dos equipamentos e linha envolvidos no acidente

O vazamento ocorreu na linha 6"-P-B10H-0827, que interligava os vasos de *slop* aos tanques de carga de bombordo e boreste, devido a processo corrosivo acentuado em um ponto no qual havia um suporte de tubulação. Esta linha era uma derivação de outra, a 6"-P-B10H-0940, localizada à jusante das bombas de cavidade progressiva B-533601A/B, utilizadas para retirar fluido dos vasos de *slop* (V-533601A/B). Tais vasos fazem parte do sistema de dreno fechado da unidade e recebem contribuição dos hidrociclones, flotores e dos tanques de água produzida, além do *header* de dreno fechado, que recebe conteúdo dos drenos fechados de áreas classificadas. O sistema movimentava uma mistura de água e hidrocarbonetos que, portanto, possuía potencial inflamável. A Figura 2 abaixo, extraída da maquete 3D da unidade, mostra a configuração do sistema:

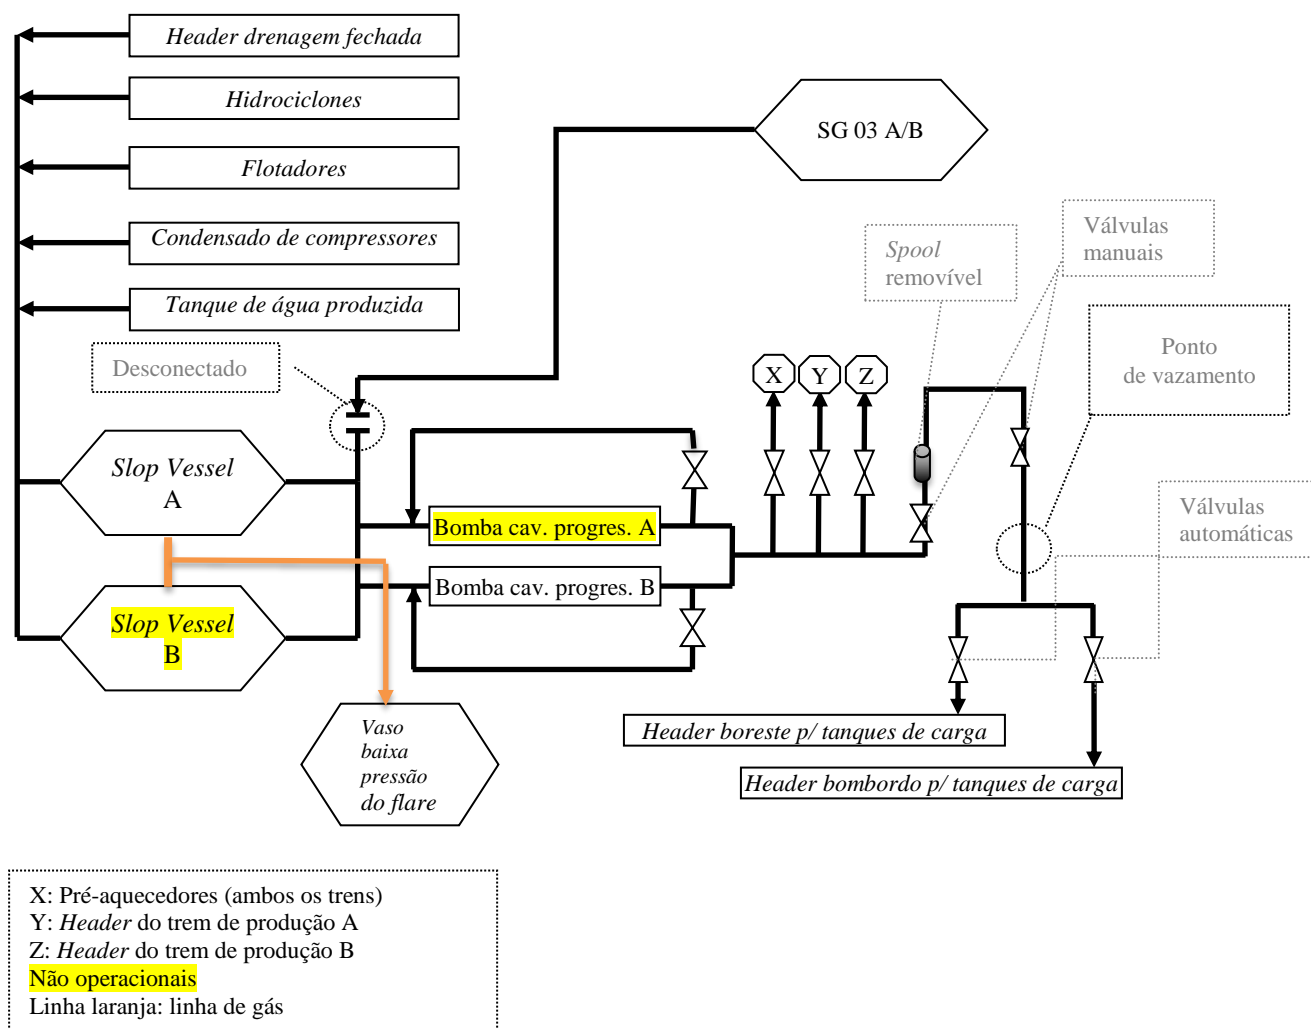
Figura 5 – Esquema de interligações entre vasos de slop, produção e tanques de carga

Os vasos de slop estavam interligados pelo seu topo aos vasos do *flare*, portanto, o nível alto dos vasos de *slop* podia causar nível alto nos vasos do *flare*.

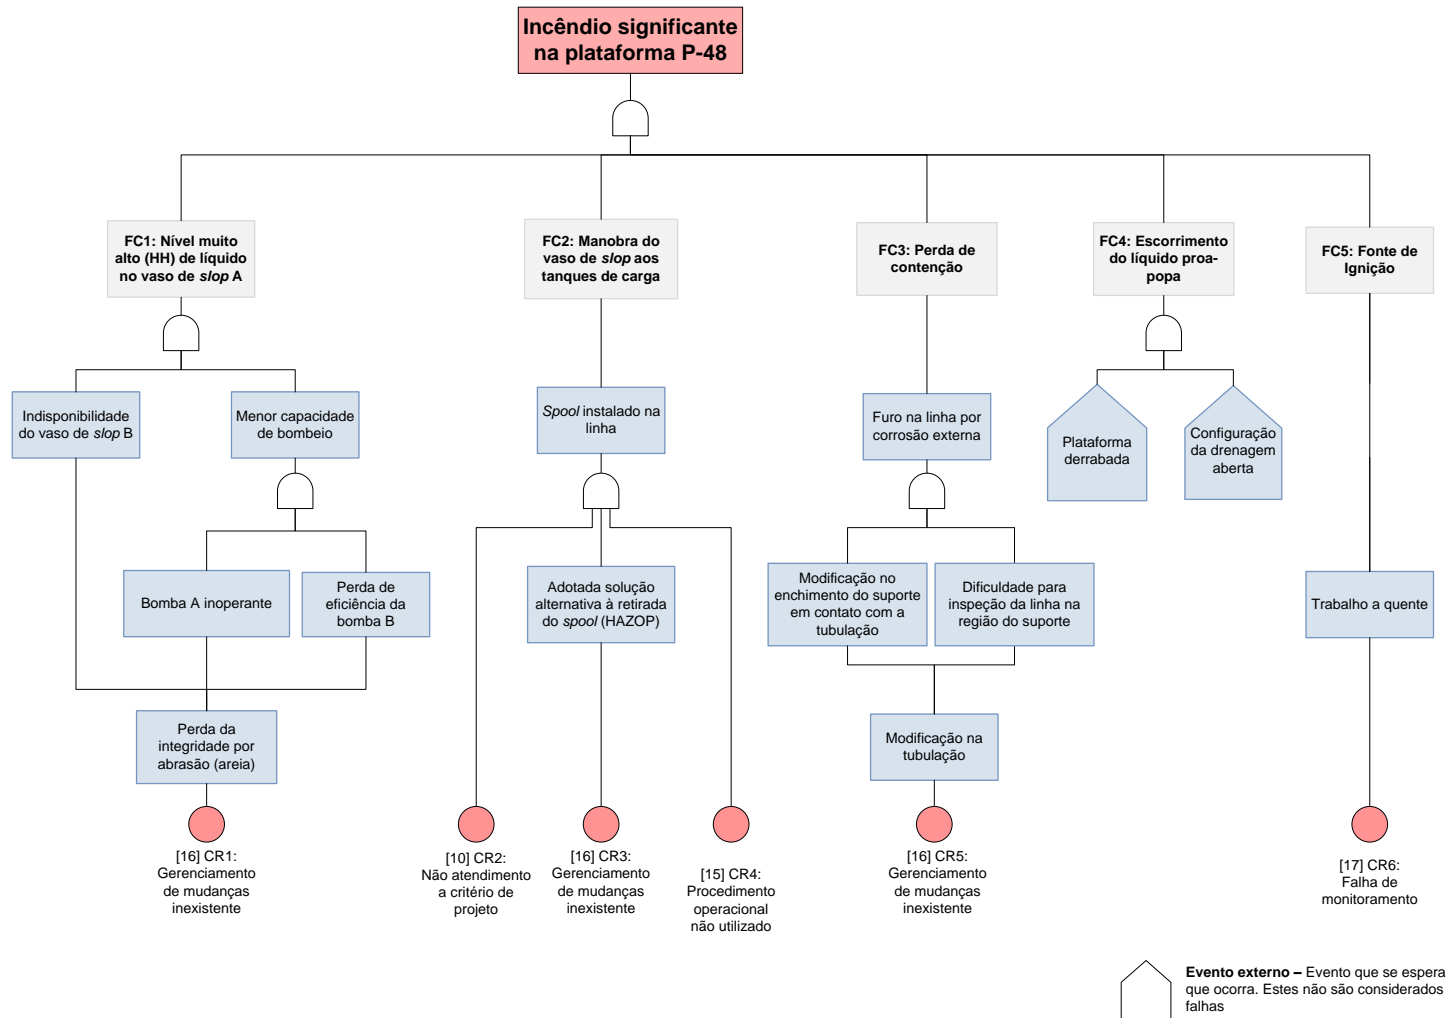
Figura 6 – Árvore de falhas do incêndio significativo na FPSO P-48

A partir das informações coletadas durante a investigação realizada pela ANP foram determinados os fatores causais, causas intermediárias, fatos notáveis e as causas raiz do acidente.
