## B777 爆胎后偏出跑道 泰航 TG321 事件简析

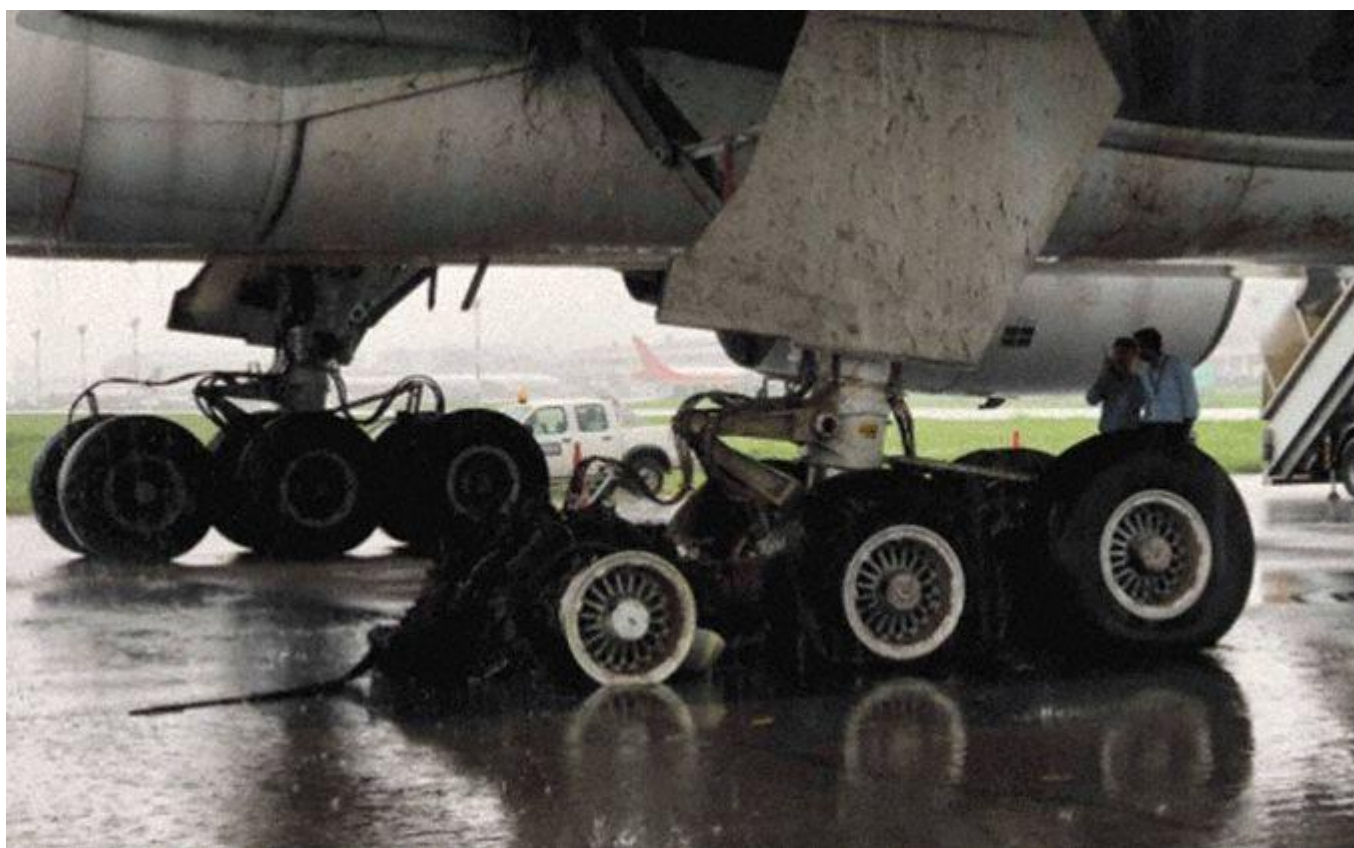
当地时间 7 月 24 日，泰国航空公司一架波音 B777 客机，执行从泰国曼谷飞往孟加拉首都达卡的 TG-321 航班，飞机在达卡机场着陆时爆胎并偏出一段跑道，机上 186 人无人员受伤。

当地时间 12:18 (UTC+6:18) 正值大雨，飞机在达卡机场 14 号跑道着陆时右侧主轮爆胎，并且一度从右侧偏出跑道，随后飞机驶回跑道，机组试图通过快速脱离道驶出跑道但最终停在 H 滑行道无法移动，所有乘客安全下机并被送至航站楼。
