하남시 감일지구 문화시설용지 신축공사

계 측 관 리 보 고 서

(수행기간: 2022년 04월 19일 ~ 2022년 04월 29일)

제 1 회

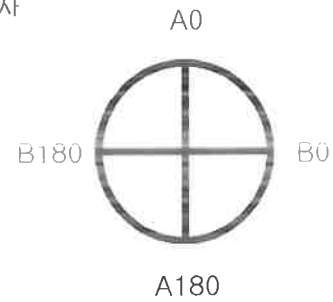
Rocation : No.1

● 당 현장에 지중 경사계 5개소에 대한 측정결과 초기 및 전회(04월 19일 측정치)변위량은 0.26mm~1.25mm가 증가 된 상태로 부분적인 굴토공정이 이루어지고 있으며, 최대 변위량으로 볼 때에 양호한 변위 양상으로 1차 관리 기준치내에서 안정적인 진행 상태를 보이고 있으나 향후 굴토공정에 따른 세심한 주의와 현장 및 현장주변에 대하여 지반 거동상태를 확인하고 주시해 볼 필요는 있는 것으로 사료된다.
