시화 제지공장 화재

2016년 6월 9일 목요일 오후 6시 50분경 경기도 안산 시화공단에 위치한 제지공장에서 화재가 발생하였다. 화재는 공장동 지상1층 건조라인 하부에서 시작된 것으로 추정되나 발화원인은 미상이다. 다행히 인명피해는 없었으나 이 화재로 인하여 건축물과 기계장치가 소실됐으며 보험사 추정 약 700억 원의 손해가 발생하였다.

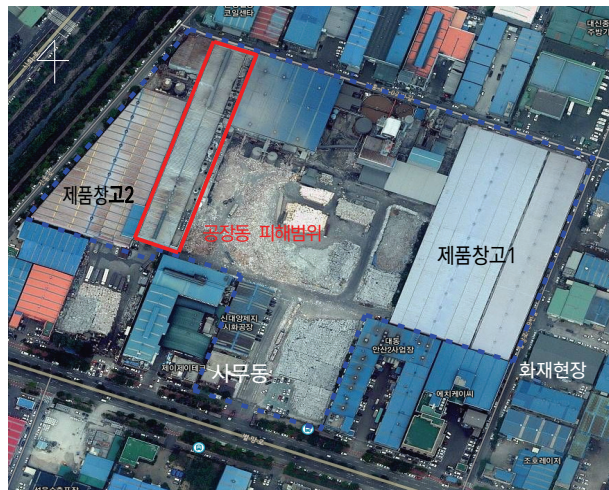
그림 1. 화재 전 공장동 위성사진

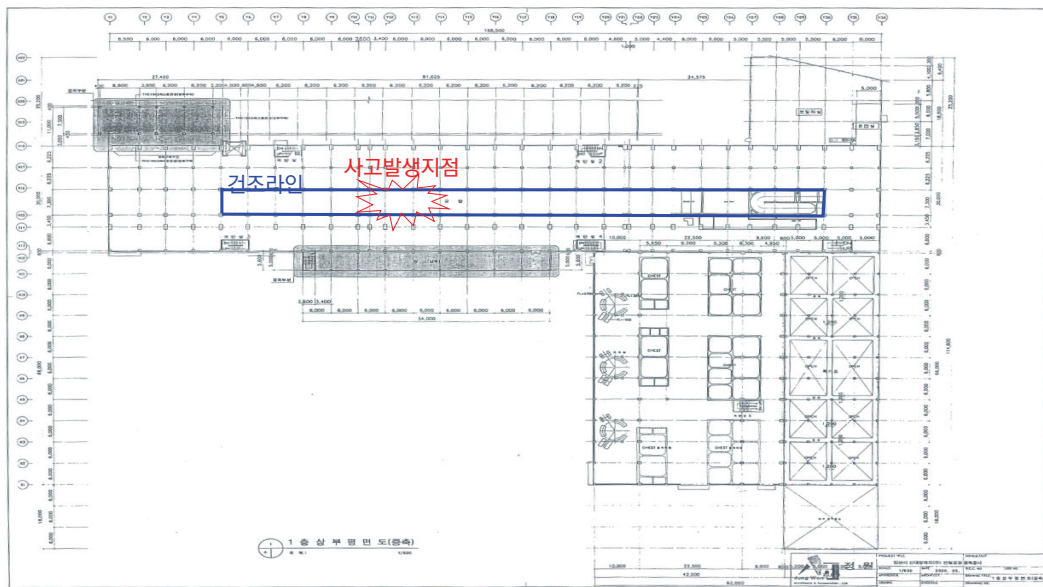
시화 제지공장은 공장동, 제품창고, 사무동, 경비실, 소각장 등 총 7개 동으로 구성되어 있었다. 공장동은 철근콘크리트조 슬래브/철골조 철골지붕을 칼라피복 철판지붕/시멘트 블록조의 복합구조 건물이었다. 화재현장의 전체적인 연소흔적은 공장동 내부의 건조라인 하부에서 발화되어 건조라인 및 건물의 지붕까지 연소확대된 형태를 보였다.

그림 2. 화재현장 공장동의 배치도
