보고서번호 ARAIB/UAR1508

초경량비행장치 사고조사 보고서

초경량비행장치 이륙실패로 경사면 추락

2015. 9. 28. 10:31경

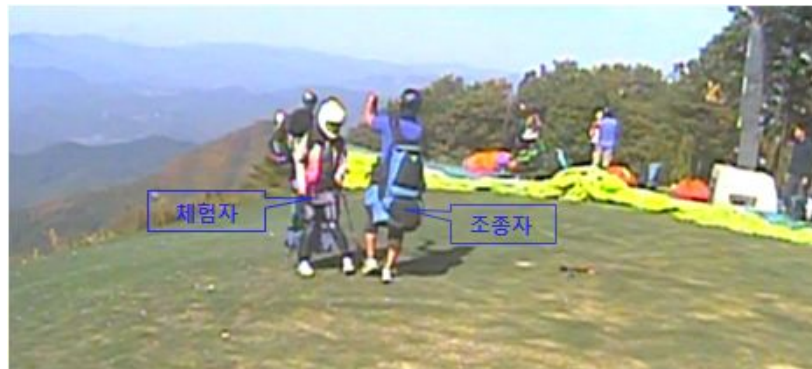
[그림5] 이륙준비 단계의 CCTV 영상

조종자는 안전요원과 같이 캐노피를 상승하기 용이하게 활공장에 펼쳐놓고 산줄(Lines) 정리와 체험자의 하네스 등을 점검한 후 안전 연결고리를 체결하였다.

이후 조종자는 이륙할주 직전 체험자에게 “오늘 바람이 약하니 저랑 같이 열심히 앞으로 뛰시고, 달리시다가 멈추지 말고, 무릎 꿇지 말고 점프하지 말라”고 주의사항을 주고 체험자에게 인지여부 확인하자 “알았다”고 하였다고 진술하였다. 그러나 체험자는 이에 대해 조종자가 무슨 말을 하였으나 정확히 기억이 나지 않는다고 진술하였다.

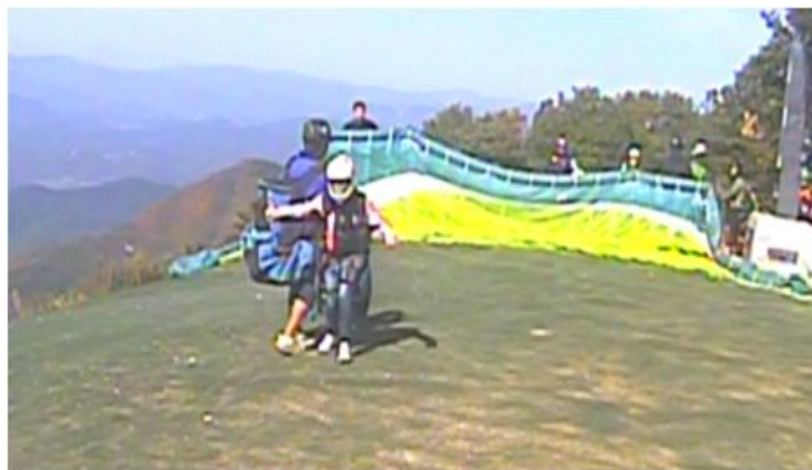
[그림6] 이륙을 위한 캐노피 세우는 단계

안전 연결고리를 체결 후 조종자는 체험자와 등진 상태에서 캐노피가 정상적으로 머리위로 세워지는지 관찰하며 뒷걸음으로 전진하였다. 이때 이륙보조자들은 캐노피 전단(leading edge)을 위로 들어주어 날개꼴(airfoil) 형상이 만들어지며 캐노피가 머리위로 세워지도록 도와주었다.

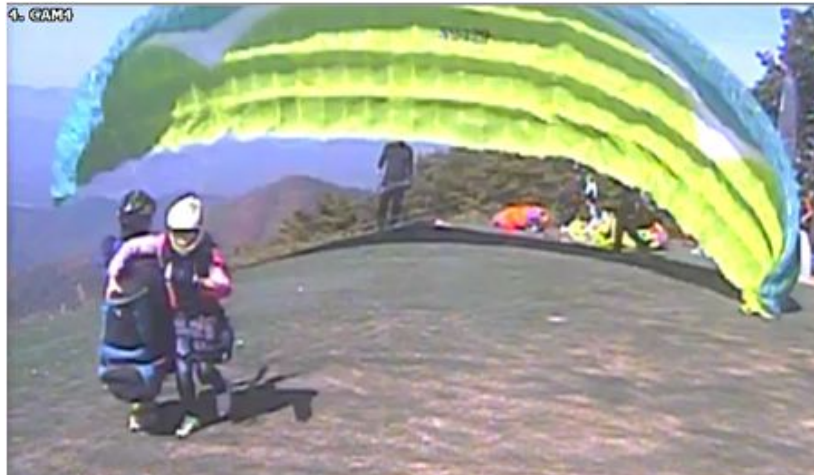
[그림기 캐노피 부양 단계]

조종자는 뒷걸음하며 캐노피가 정상적으로 머리위로 상승되는 것을 확인하였고 본격 질주를 위해 뒤로 돌아섰다.
