과산화수소 정제공정 폭발사고 사례

2021. 12.

화학물질안전원

과산화수소 정제과정 폭발사고 사례 (요약)

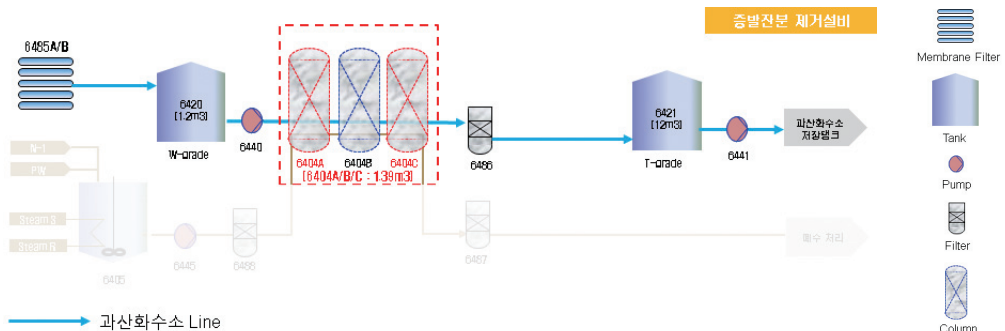
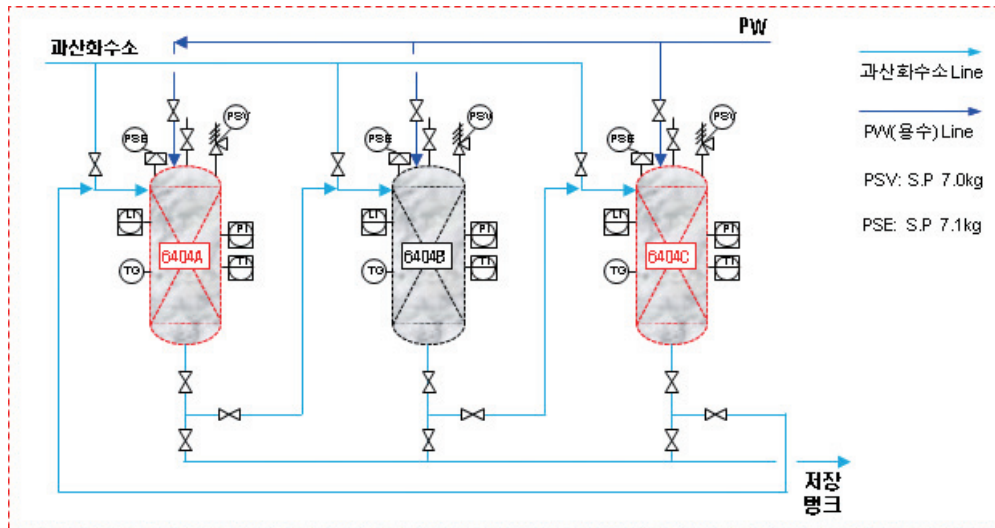
〈TOC BED Column 공정 흐름도〉

- 6420 저장탱크에서 저순도 과산화수소를 TOC BED(6404A/B/C)로 이송하여 음이온, 양이온, 유기불순물 등을 제거
- 불순물 제거 후 고순도 과산화수소를 6486 수지필터를 거쳐 제품용 저장탱크로 이송·출하

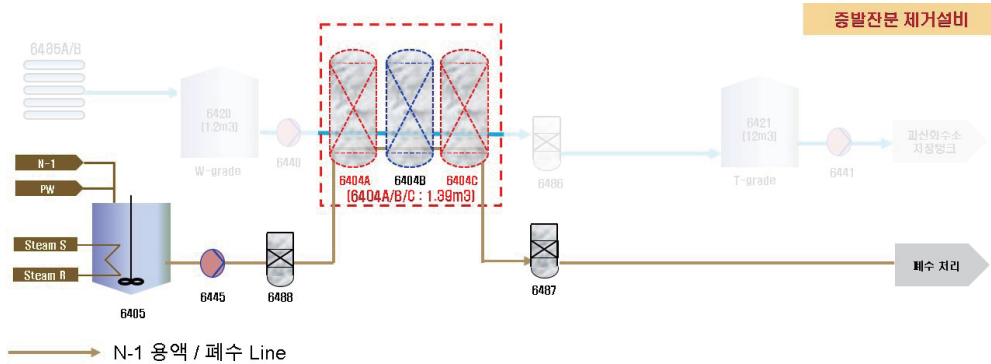
- 재생할 TOC BED 내 과산화수소 배출 후 6405 저장탱크에서 N-1 00%를 TOC BED로 이송 및 순환시켜 수지를 재생
- 재생 후 N-1 00%는 폐수처리 시설로 이송하여 처리

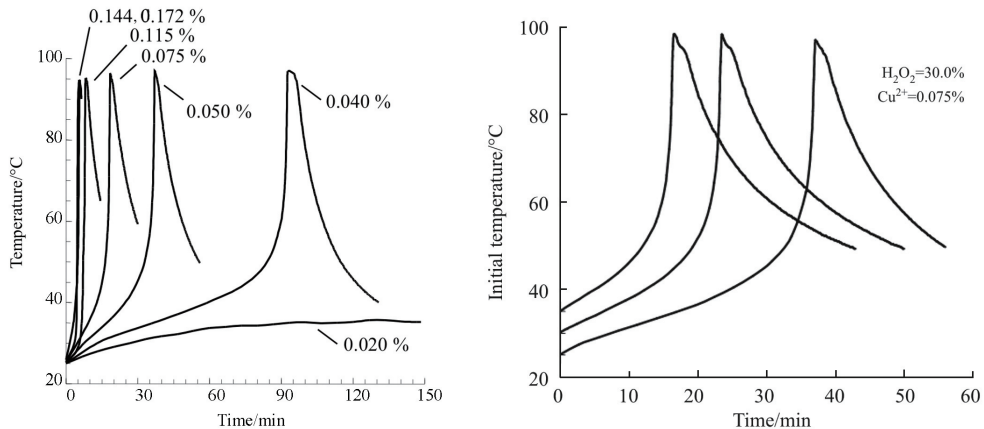
〈Cu 농도(좌) 및 초기 온도 조건(우)에 따른 분해반응열 변화 예(Eto et al., 2006)〉

- 온도 : 과산화수소 용액 온도가 20~100℃ 범위 내에서 10℃ 증가할 때마다 산소(O₂)와 물(H₂O)로 분해되는 속도가 약 2.2배 증가(Eto et al., 2006; PubChem, 2021)
 - 동일 온도 조건일 때, 과산화수소 용액의 농도가 높을수록 단시간 내 급격한 분해반응열 발생
 - 동일 농도 조건일 때, 용액의 초기 온도가 높을수록 빠른 분해반응열 발생
