이천 스낵공장 화재

2016년 1월 30일 토요일 오후 6시 19분경 경기도 이천 소재의 스낵공장에서 화재가 발생하였다. 공장동 지상1층 소성(燒成)라인 하부에서 불이 시작된 것으로 추정되며 발화원인은 컨베이어벨트 정지에 의한 재공품(在工品, work in process) 과열로 추정된다. 다행히 인명피해는 없었으나, 소방서 추정 손해액이 약 39억 원으로 대형 화재였다.

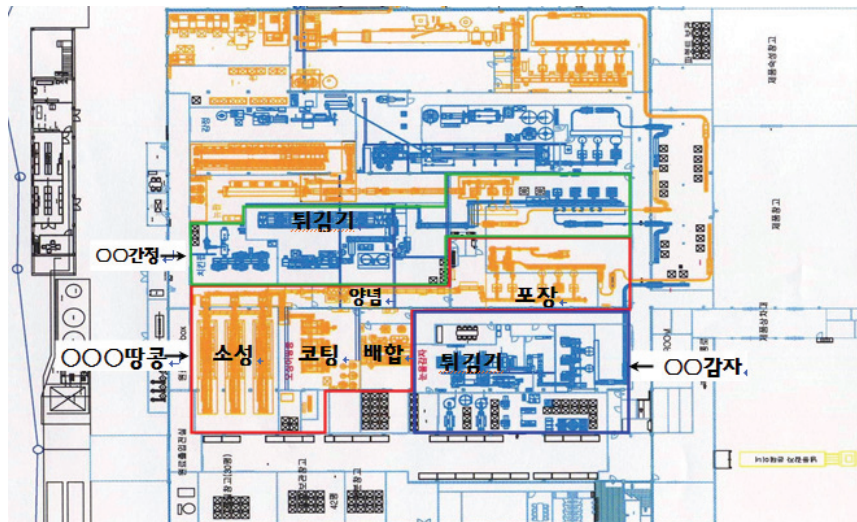
그림 2. 화재현장 공장동의 배치도

주요생산제품은 ‘○○○땅콩’, ‘○○감자’, ‘○○강정’ 등 6종 이었다. 주요 공정인 ‘○○○땅콩’의 제조공정은 주원료인 밀가루와 옥수수분 등을 배합한 배합물을 땅콩에 코팅한 후 소성라인에서 로스팅하여 양념공정을 거쳐 포장, 출하로 이어진다. (참고로 로스트기의 1차 라인의 가열 온도는 245℃로 유지하며, 로스트기 내부 컨베이어벨트의 열판 온도는 약 200℃ 이다.) ‘○○○땅콩’ 제조라인 주변으로는 ‘○○감자’와 ‘○○강정’ 생산을 위한 튀김 공정이 위치하고 있다.(그림2 참조).
