# 철도사고조사보고서

충북선 (조치원역~봉양역)

제3188열차 (EL8548호 + 화차 20량)

열차탈선(화물열차)

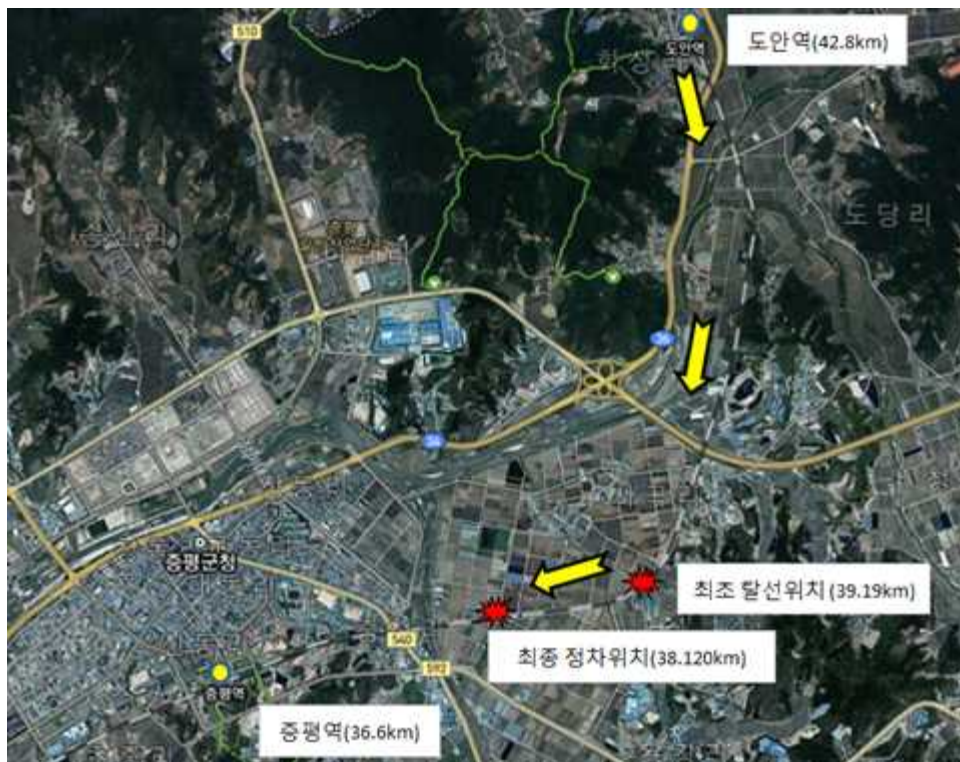
[그림1] 사고현장 개요

2015년 6월 21일 05시 29분경 제천조차장을 출발하여 대전조차장으로 운행 중이던 제3188호 화물열차(이하 ‘사고열차’라 한다.)가 충북선 상행선 방향 도안역과 증평역 사이에서 아홉 번째 화차(491101호, 이하 ‘사고화차’ 또는 ‘사고차량’이라 한다.)의 앞 대차 첫 번째 차축(이하 ‘1위축’이라 한다.)이 절손되어 1위축의 차륜 두개가 진행방향 좌측으로 탈선되었다.

사고화차의 1위축 차륜 두개가 진행방향 좌측으로 탈선되어 운행되면서 진행방향 좌측차륜 부 저널박스가 건널목(용강건널목)에 부설된 목재보판과 접촉하고 탈락되면서 두 번째 차축(이하 ‘2위축’이라 한다.)의 차륜 두개도 진행방향 좌측으로 탈선되었다.

저널박스가 건널목보판과 접촉 탈락되는 충격과 2위축 차륜의 탈선 영향으로 여덟 번째 차량(847431호)과 아홉 번째 사고차량(491101호)이 분리되어 조치원역 기점 38.127km에 06:37경에 자연 정차하였다.

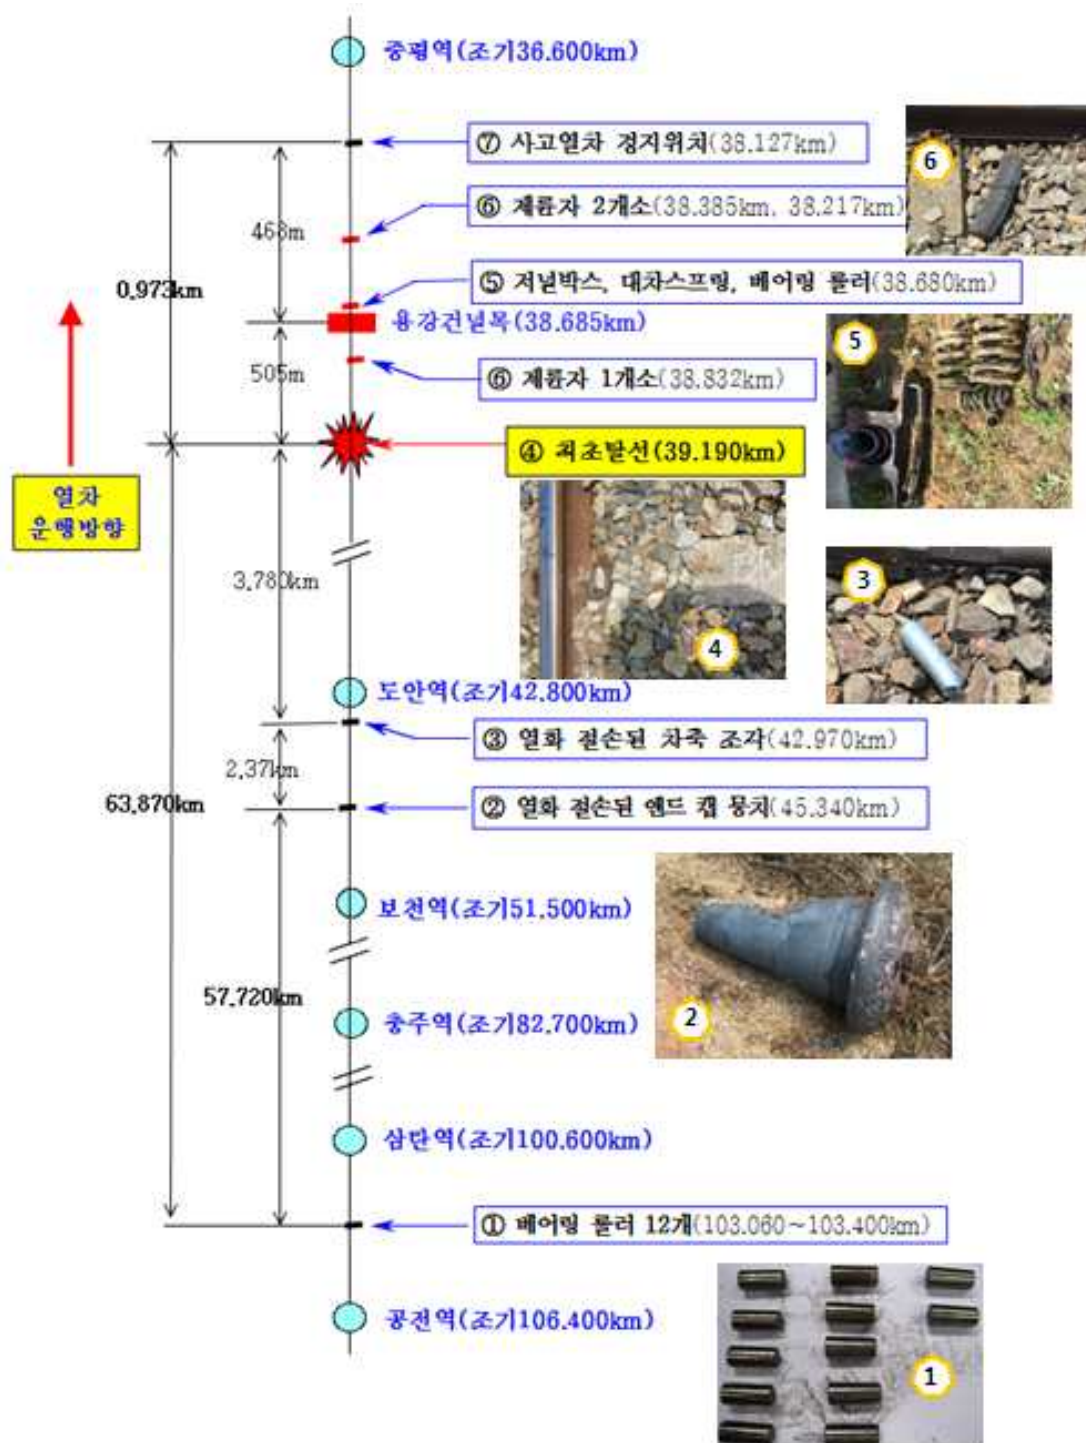
[그림2] 사고열차 진행에 따른 사건 발생과 부품 회수장소

2015년 6월 21일(일) 05시 29분경 사고열차가 중앙선 제천조차장역을 출발하여 충북선 상행선 방향(조치원역 방향)으로 운행하면서 공전역(05:41경 통과)과 삼탄역(05:46경, 통과) 사이에서 사고화차의 차축(1위축 좌측 축상)에서 베어링케이지와 베어링 롤러 일부가 탈락(조치원역 기점 103.060km~103.400km사이 선로변에서 12개 베어링 수거)되었다.

06:22경 보천역을 통과한 사고열차는 보천역과 도안역사이 조치원역 기점 45.340km지점에서 사고화차의 1위축 좌측의 축상 앤드 캡이 절손·탈락되었고, 6.15km를 더 진행하여 도안역과 증평역사이 조치원역 기점 39.190km에서 1위축이 열차 진행방향 좌측으로 탈선되었다.

탈선된 이후 약 505m 진행하면서 선로 면에 가까워진 사고화차 1위축의 좌측 축상 저널박스가 건널목보판에 접촉되면서 그 충격으로 사고화차 2위축의 차륜 두 개 모두가 열차 진행방향 좌측으로 탈선되었고, 그 충격으로 사고화차와 여덟 번째 화차와 분리되어 565m를 더 진행한 후 조치원역 기점 38.127km에 06:37경에 자연 정차하였다.

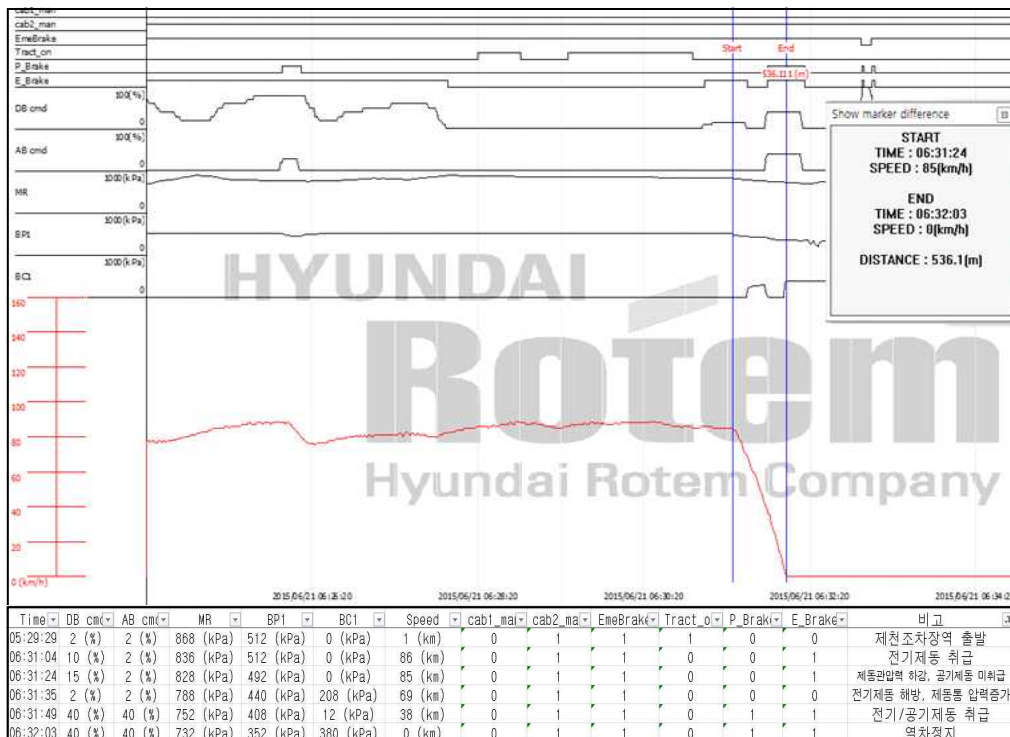
[그림16] 사고열차 동력차의 운행정보기록

사고열차는 [그림16]에서 보면 06:31:24경 운행속도 85km/h에서 공기제동을 off한 상태에서 제동관 압력이 512kPa에서 492kPa로 다운되었으며, 06:31:35경 운전속도 69km/h의 전기제동 off상태에서 제동관 압력이 444kPa에서 440kPa로 4kPa 감되면서 제동통 압력이 0에서 208kPa 증가하였다.

06:31:49경 운전속도 38km/h에서 전기제동과 공기제동이 인가되었고 제동관압력이 416kPa에서 408kPa로 감압되었으며, 06:32:03경 전기제동 및 공기제동이 on 상태에서 열차가 정지하여 운전속도가 0km/h이 되었고 제동관 압력 하강시점부터 열차가 정지할 때까지 이동거리는 536.1m이었다.

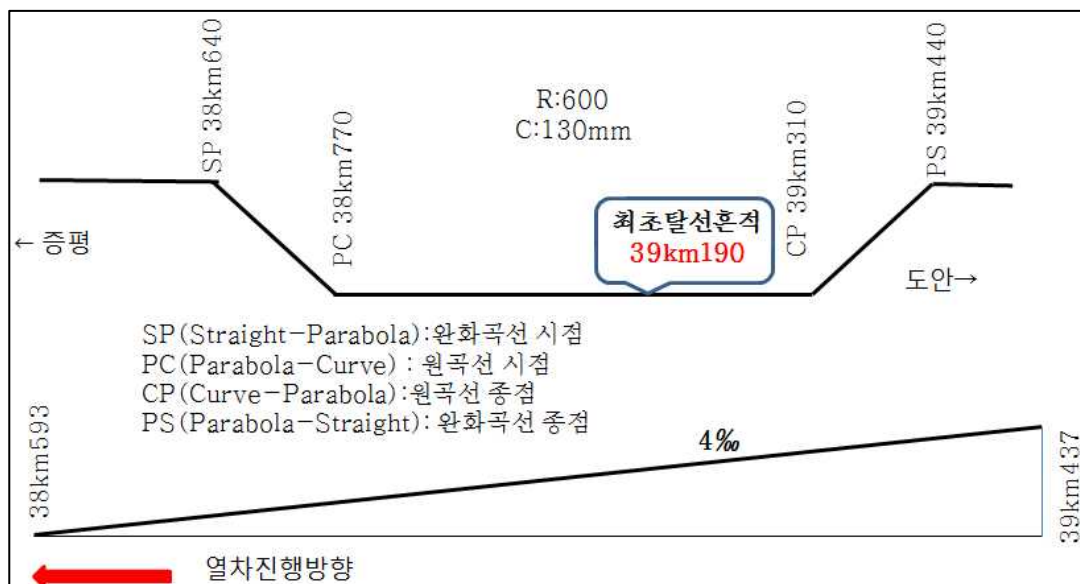
[그림18] 탈선개소 선형개략도

사고개소의 선형은 사고열차 진행방향으로 우곡선 R:600(연장 800m)이었고 설정캔트는 130mm이었으며 선로기울기는 하 기울기 4‰이었다.

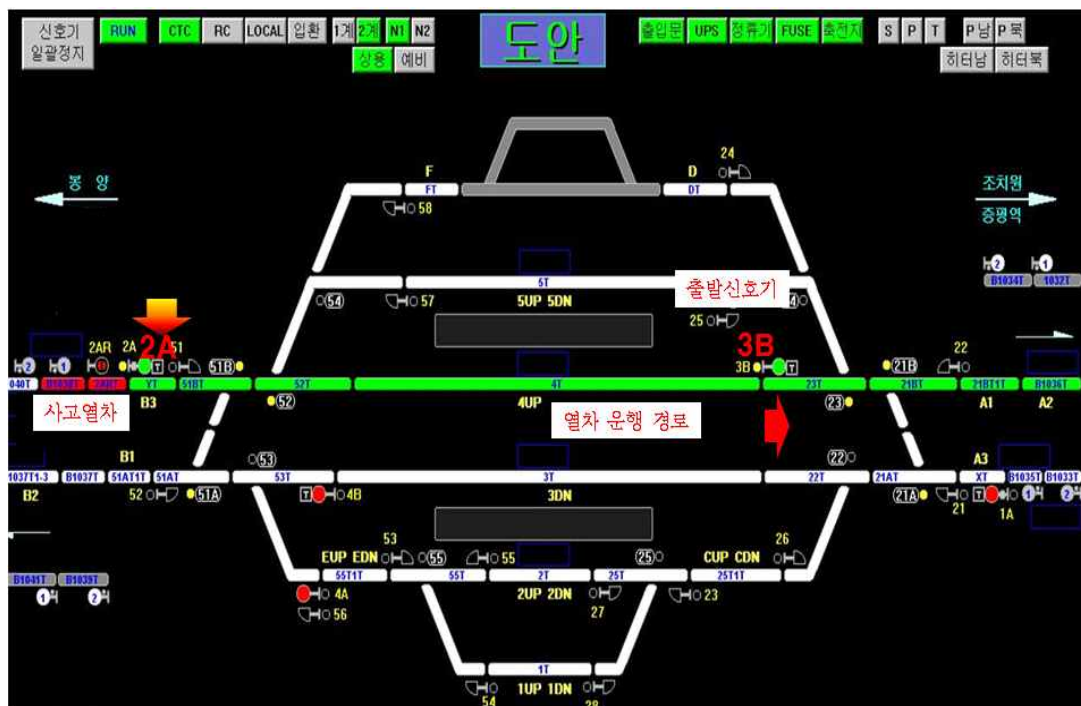
[그림19] 사고열차의 운행 경로 진로

사고열차의 탈선 및 분리와 관련하여 전차선 이상과 급전 계통 차단기 등 보호 장치의 동작은 없었으며, 사고 직전 통과한 도안역의 신호제어 및 열차 진로 설정정보(전자연동장치의 프로그램 처리 기록 정보)를 활용하여 사고 당시의 상황을 재현한 결과 [그림19]와 같이 재현되었다.

[그림19]에서 적색 표시는 사고 열차가 해당 구간의 궤도를 점유하면서 정거장으로 진입하고 있는 상태이고, 녹색 부분은 열차가 없는 상태로 신호기의 지시에 의해 열차를 운행할 수 있도록 장내신호기 안쪽(내방)으로 진입 조건을 제시하였고, 신호기를 포함한 신호장치의 이상은 없었다.

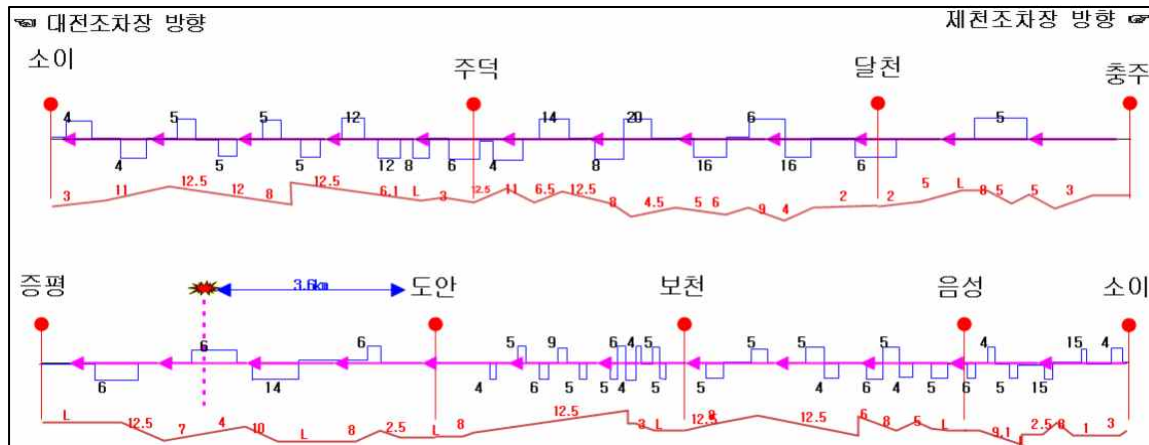
[그림21] 충주역부터 사고지점까지의 좌우곡선 및 상하구배 현황

『운전취급규정』 제37조에 의하면 기관사는 열차가 정거장을 출발 또는 통과할 경우에는 때때로 뒤를 감시하도록 규정하고 있으며, 사고열차가 운행하면서 최초로 불꽃을 보이기 시작한 충주역부터 최초 탈선지점까지 약 43.510km를 운행하였으며, 좌·우의 곡선개소는 [그림21]과 같이 기관사측(진행방향 좌) 27구간, 부기관사측(진행방향 우) 21개 구간이었다.

그럼에도 사고열차의 기관사는 열차후부감시를 하지 않았으며, 부기관사는 최초 제천조차장~봉양역간 두무곡 건널목 곡선(R=400m) 지점에서 열차 후부를 확인하였고, 사고발생 전 도안~증평역 사이 절연구간 지점(R=600m)에서 열차 후부를 확인하였다고 진술하였다.

사고열차의 기관사는 운전 중 열차후부를 확인하지 않았다고 진술하였고 사고차량의 차축에서 화염이 나타난 충주역에서 사고지점까지의 운전구간의 곡선부(27개소에서 확인가능)에서 열차의 후부를 감시하지 않아 『운전취급규정』 제37조에 의한 열차감시업무를 소홀히 한 것으로 분석되었다.

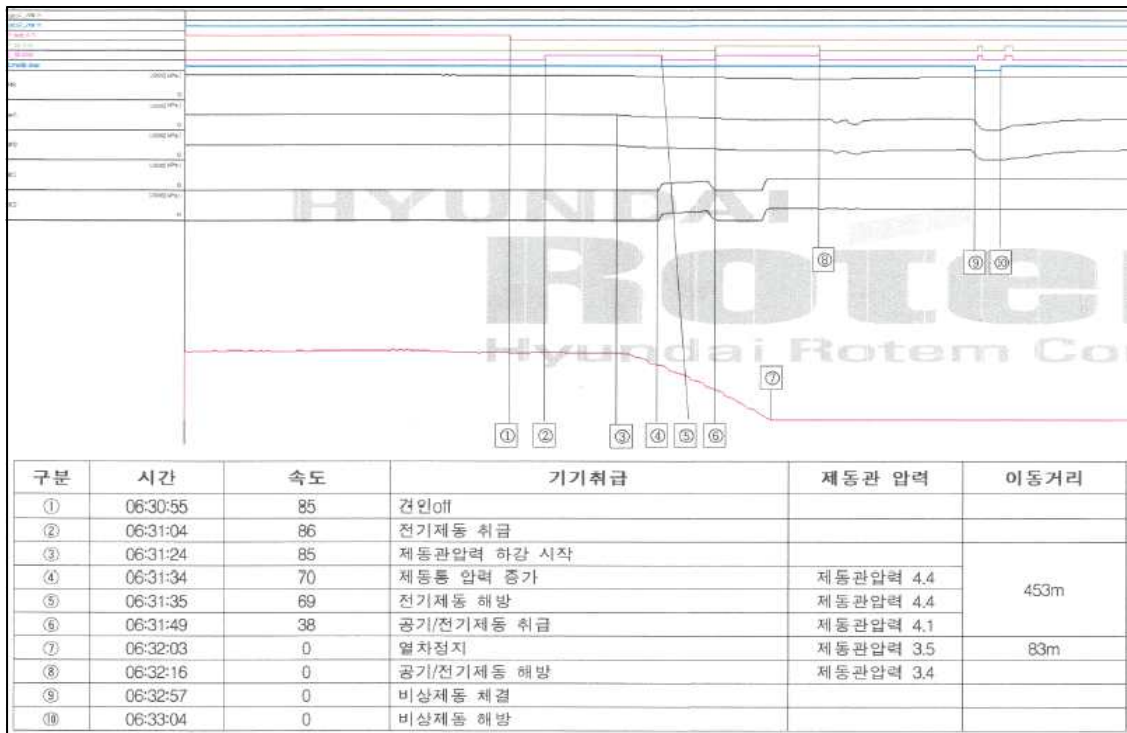
[그림22] 운행기록정보에 의한 기관사의 운전취급

[그림22]의 ①과 같이 기관사는 조치원역 기점 39.190km 부근(최초탈선지점)을 운전하면서 06:31:04경 열차속도 86km/h에서 가상구배에 의한 속도증가를 제어하기 위하여 전기제동 취급으로 운전속도를 제어한 취급은 기준운전 취급을 위배하지는 않은 것으로 확인되었다.

[그림22]의 ③에서 ⑦처럼 06:31:24경부터 06:32:03까지 약 39초간 기관사의 제동 취급 없이 제동관 압력이 강하하고 제동통 압력이 증가되어 열차에 제동이 체결된 상황은 최초의 탈선지점에서 차륜이 궤도를 이탈하여 운행되어 오다가 용강건널목(조치원기점 38.285km)에서 차축저널부의 탈락 충격으로 열차가 분리되어 제동관 호스 파열로 공기제동이 체결된 것으로 분석되었다.

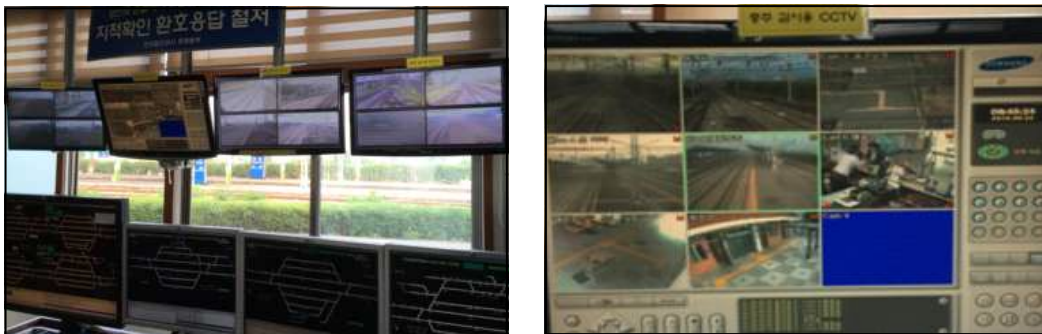
[그림24] 충주역 운전취급자 제어탁 전면의 CCTV모니터 배치상태

당시 충주역 운전취급자 제어탁자의 전면에는 [그림24]와 같이 우측으로부터 달천역, 충주역, 목행역 및 동량역의 CCTV화면이 구비하고 있었으며, 중앙의 충주역 감시화면은 8개 화면으로 분할하여 진출입 선로전환기, 승강장과 승객이동 통로를 감시하고 있었다.

사고당일 충주역 로컬관제원은 사고열차 통과 시 CCTV를 통하여 특이사항을 확인하지 못하였다고 진술하였으나 충주역과 달천역 CCTV영상기록을 분석한 결과 [그림25]와 같이 사고화차 대차의 측상에서 화염분출이 확인되어 로컬관제원은 화면감시를 하지 않은 것으로 확인되었다.

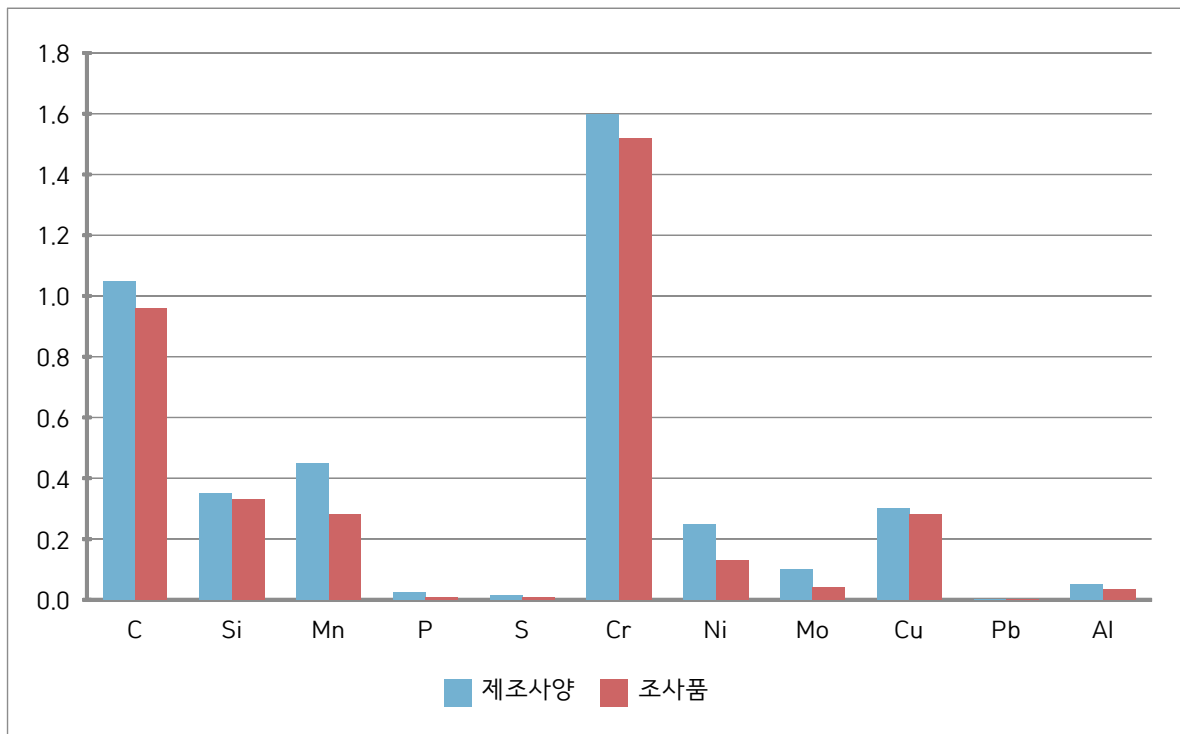
[표20] 손상된 차축베어링 외륜에 대한 재질 분석 결과

손상된 차축베어링 외륜에 대한 재질을 분석하기 위하여 GDS(Glow Discharge Spectrometer) 장비를 이용하여 성분 분석을 진행하였다. 분석결과 [표20]과 같이 탄소(C) 0.96%, 실리콘(Si) 0.33%, 망간(Mn) 0.28%, 인(P) 0.010%, 황(S) 0.010%, 크롬(Cr) 1.52%, 니켈(Ni) 0.13%, 몰리브덴(Mo) 0.04%, 구리(Cu) 0.28%, 납(Pb) 0.001%, 알루미늄(Al) 0.034% 가 검출되었으며 제조사 측에서 제시한 성분표와 비교하였을 때 이상이 없는 것으로 확인되었다.

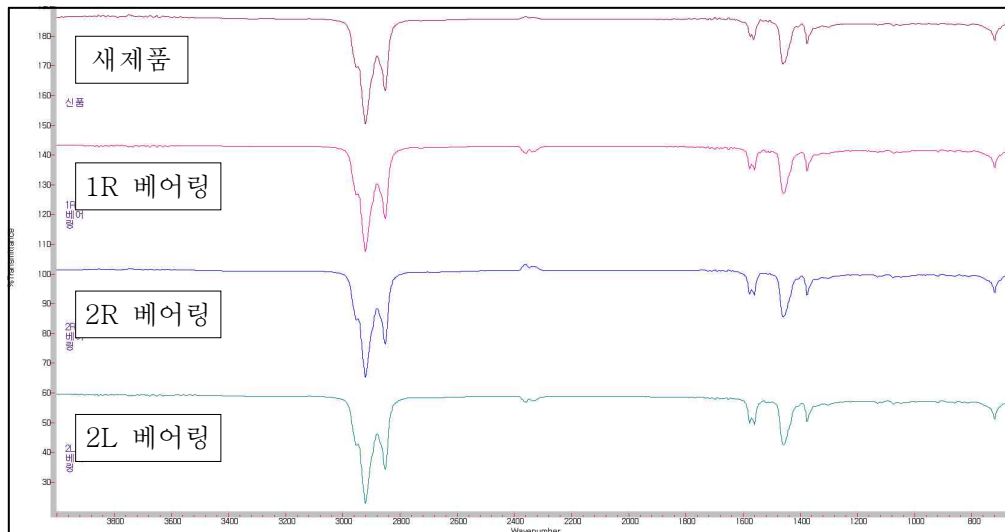
[표21] 손상된 베어링과 같은 차량에 사용된 그리스와 새 제품에 대한 성분 분석 결과

그리스의 화학구조를 분석하기 위해 전용 분석장비(FT-IR(Fourier Transform Infrared Spectrometer), ICP(Inductively Coupled Plasma, 화학성분 분석장비))로 분석한 결과 [표21]과 같이 이물질의 유입은 발견되지 않았고 새 제품과 유사한 성분임이 밝혀졌다.

1) 손상된 차축베어링과 같은 차량에 사용된 그리스와 그리스 새 제품에 함유된 원소 성분 함량을 비교한 결과 큰 차이가 없는 것으로 확인되었다.

2) 손상된 차축베어링과 같은 차량에 사용된 그리스와 그리스 새 제품에 대한 FT-IR Spectrum 비교 결과 동일한 물질인 것으로 확인되었다.
