ARAIB/R 12-3

한국철도공사 경부선 미전신호소 고속선로전환기 파손('11. 3. 6.)

철도사고조사보고서

2012. 5. 17.

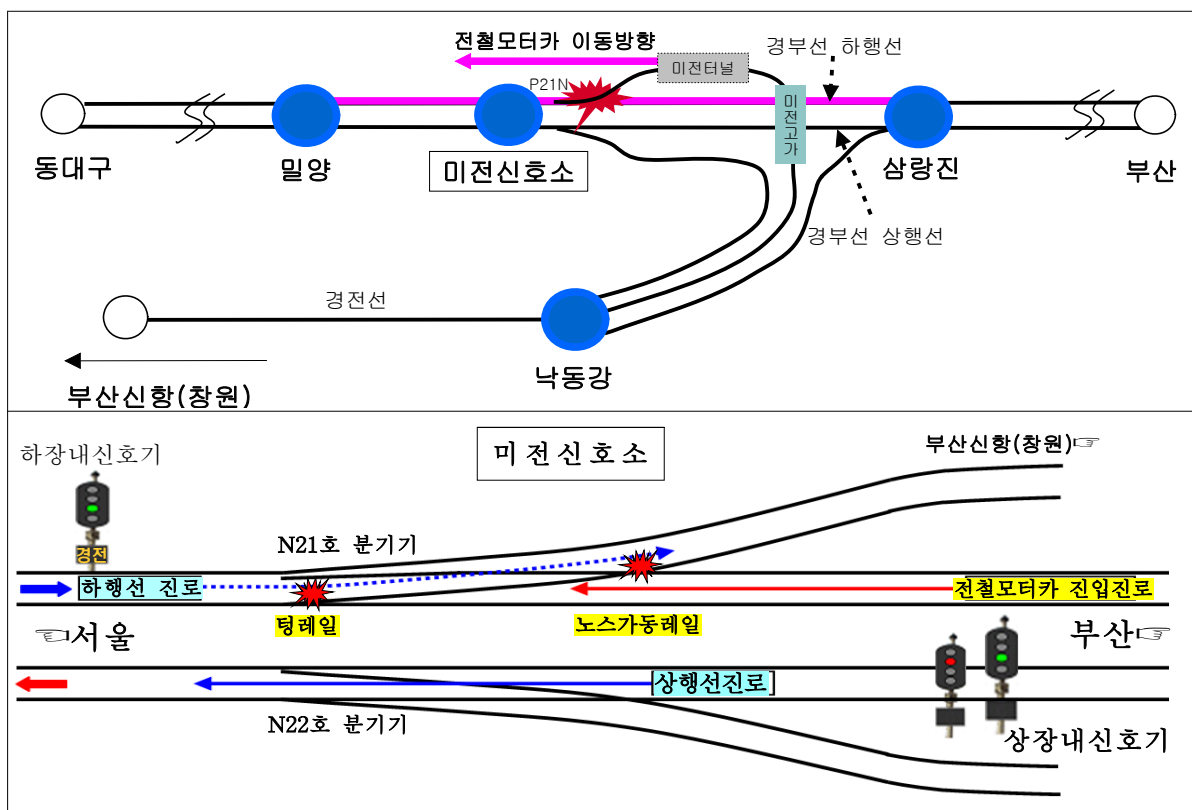
[그림 1] 미전신호소 N21호 분기기 사고발생 상황도

2011년 3월 6일(일) 3시 44분경, 한국철도공사(이하 “철도공사”라고 한다) 삼랑진 전기사업소 소속 전철모터카가 경부선 밀양~삼랑진역간 하행선에 설치된 전차선 절연구분장치(1) 특별점검을 위해 삼랑진역을 출발하였다. 전철모터카가 하행선을 따라 밀양역방면으로 운행하여 미전신호소를 통과하던 중, 진로가 경전선방면으로 개통되어 있는 N21호 고속선로전환기(이하 “N21호 분기기”라고 한다)를 지나면서 노스가동레일이 굴곡되고 텅레일이 파손된 사고가 발생하였다.

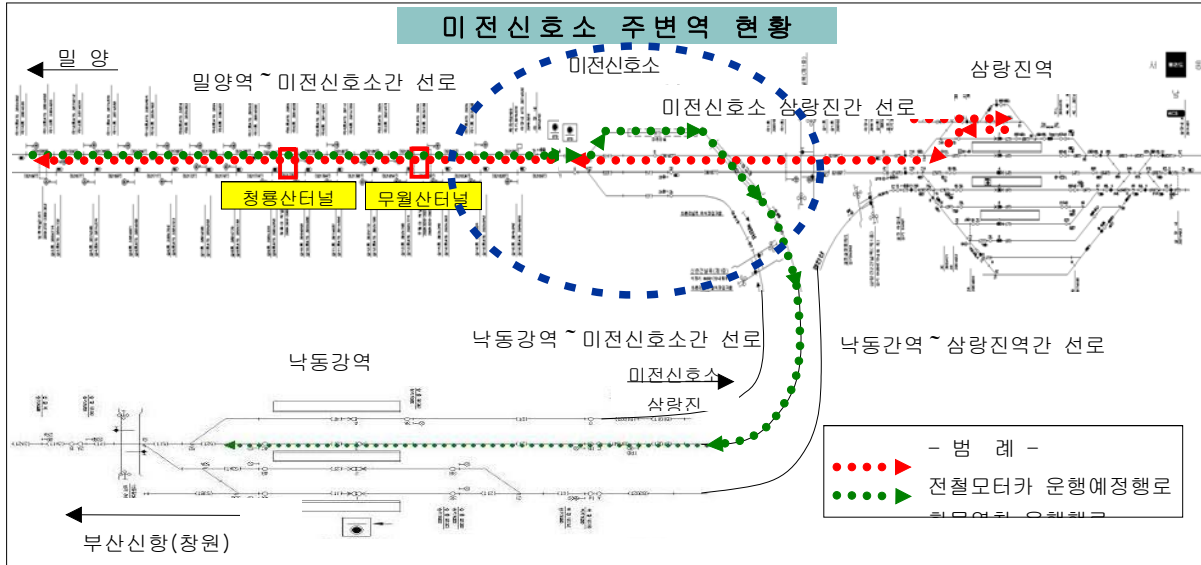
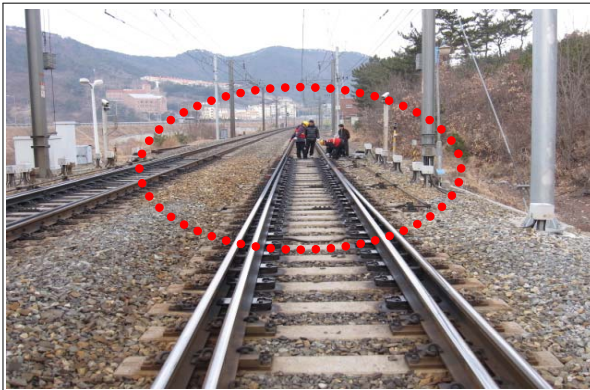
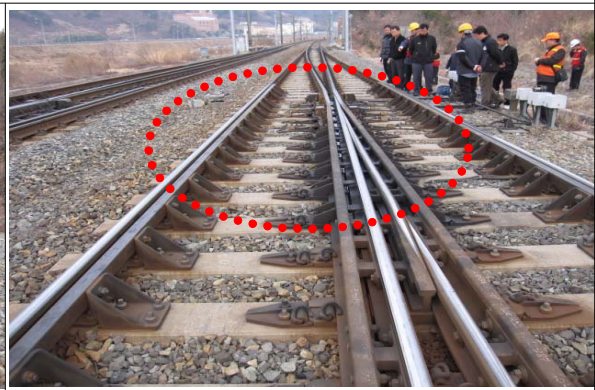
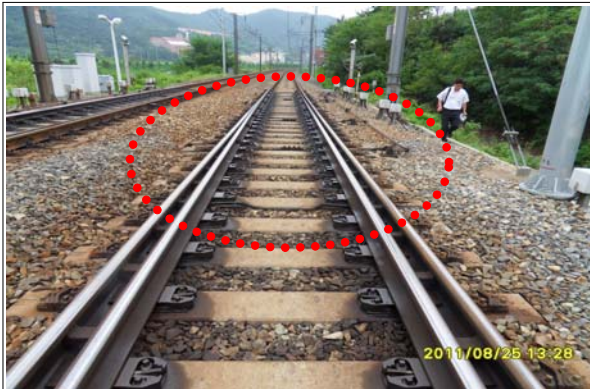
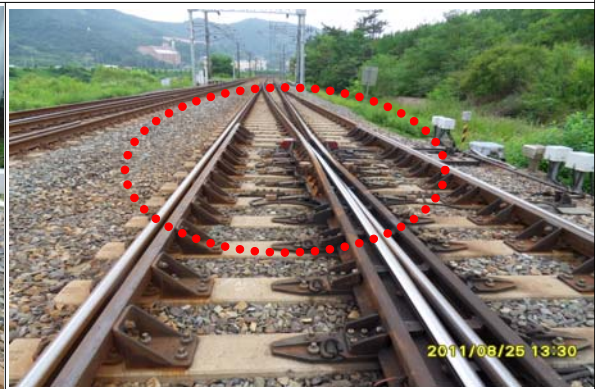
[그림 2] 미전신호소와 관련된 주변역(밀양역-삼랑진역-낙동강역) 선로배선

미전신호소 N21호 분기기 경부선방면 개통

미전신호소 N21호 분기기 부산신항(창원) 방면 개통

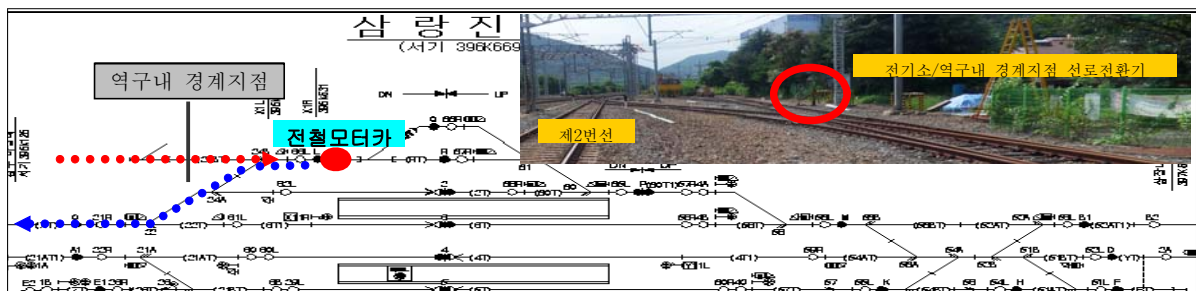
[그림 5] 전철모터카 삼랑진역 구내로 진입 및 진출 행로

3시 35분경 전철모터카 운전원은 삼랑진역 열차운용원으로부터 삼랑진역 제1번선 입환표지(33L)까지 구내운전방식으로 전철모터카를 이동시키라는 통보를 받았고, 열차운용원의 무선전호에 따라 삼랑진전기사업소 장비유치선에서 삼랑진역 제1번선으로 전철모터카를 이동시켜 북쪽 입환표지(33L) 전방 20m지점에 정차하여 대기하였다.

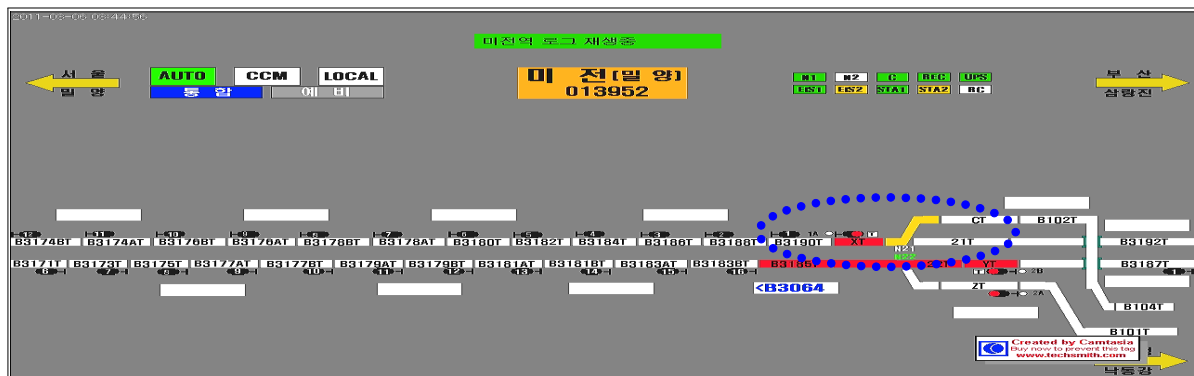
[그림 17] 전철모터카 PN21 파손 후 진행

* 모터카가 PN21호 노스가동레일과 텅레일 부분을 통과 시 기본레일과 밀착되어 있는 가동레일을 분리시킬 때 발생하는 저항과 모터카 차륜과의 마찰저항으로 속도가 19.8km/h까지 저하됨.

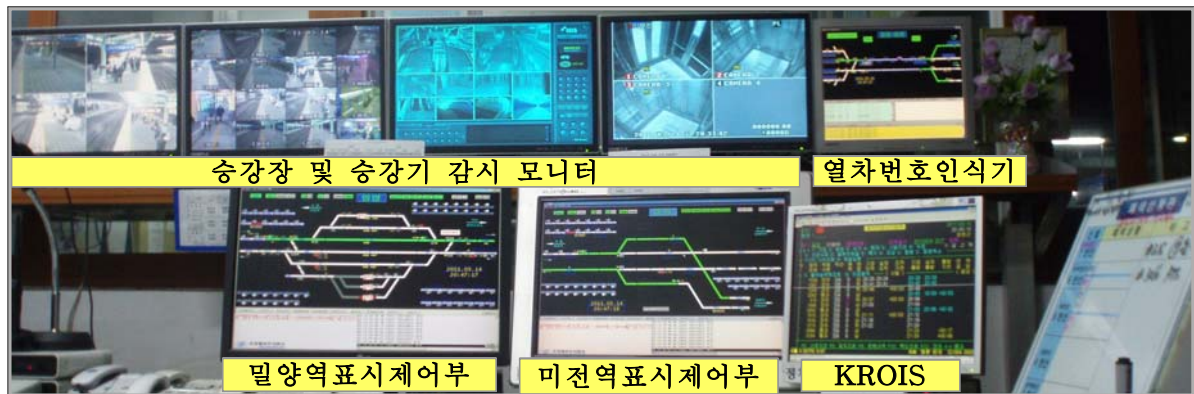
[그림 21] 밀양역 표시제어부 및 CCTV 배치

사고 당시에는 밀양역과 미전신호소에 대한 신호제어취급을 관제사가 직접 CTC로 제어하고 있었다.
