항공기 사고 조사 보고서

착륙 중 장애물과 충돌 후 전도, 화재 발생

KA-32A, H9404

남극 장보고기지 아라온호 선상헬기장

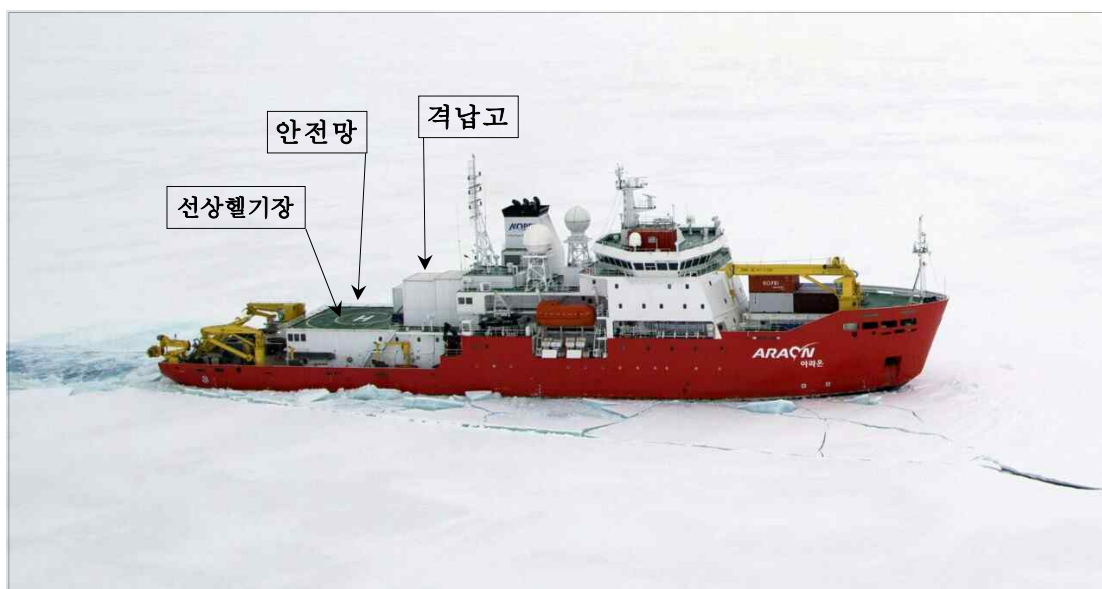
[그림 5] 아라온호와 선상헬기장

아라온호의 선상헬기장은 [그림 5]와 같이 2층 갑판 후방에 설치되어 있으며, 선상헬기장에는 헬기장 식별표지 “H”가 그려져 있고, 기수방향 쪽에 격납고 2동이 설치되어 있다. 그리고 기수방향을 기준으로 선상헬기장 좌·우측 및 후방 난간에는 승조원 추락방지를 위해 안전망이 설치되어 있으며, 평상시는 세워 놓고 있다가 항공기 이·착륙 시에는 수평으로 눕혀서 항공기에 장애가 되지 않도록 운용하고 있었다.

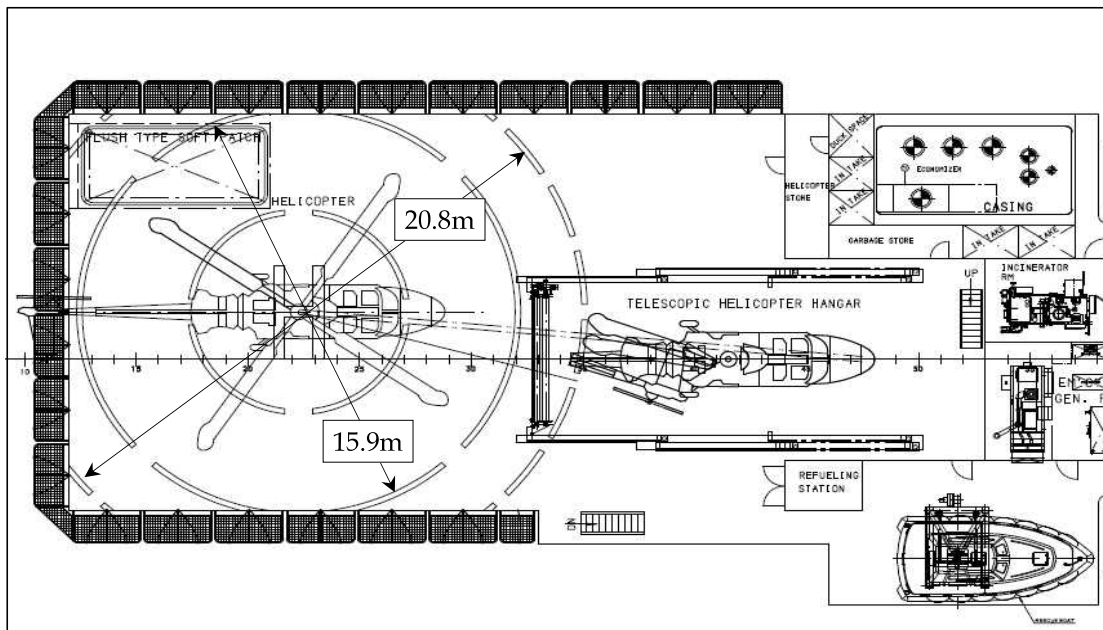
[그림 6] 최초 설계도면

아라온호 선상 헬기장의 최초 설계 도면에는 [그림 6]와 같이 신축형 주 격납고만 있었다. 주 격납고를 밀어 넣으면 선상헬기장의 크기가 20.8m가 되고 격납고를 확장하면 15.9m가 된다.

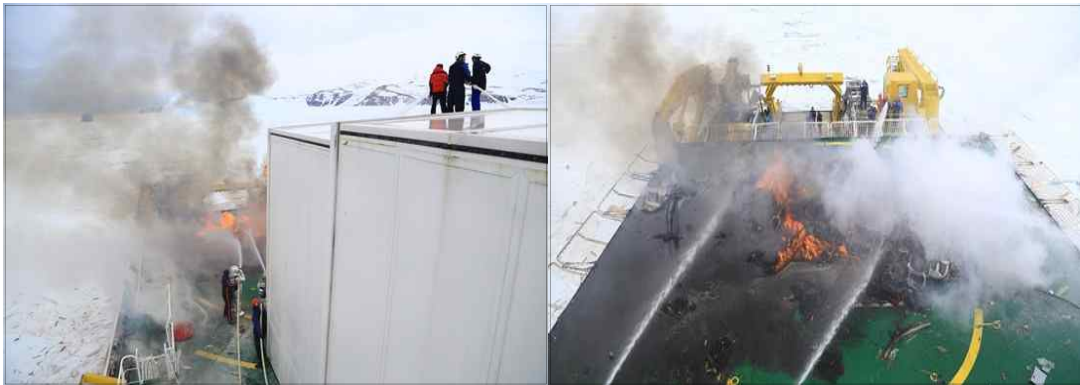
[그림 12] 화재 진압

그리고 일부 승조원이 이동식 소화기의 사용할 때 다른 승조원들은 2, 3층 갑판에 있는 소화전에 소화호스를 연결하여[그림 12]와 같이 5개 방향³⁶⁾으로 물을 뿌리며 진화를 계속하였고 20:00경에 화재 진화를 완료하였다고

아라온호 승조원들은 큰불의 진화가 완료된 후에도 잔불 제거를 위하여 비상대비용 소화호스로 지속적으로 살수를 하였으며, 20:30경에 비상대비용 소화호스를 철수하고 3인이 1조가 되어 잔불이 다시 살아나는지 감시하였고 하였다.

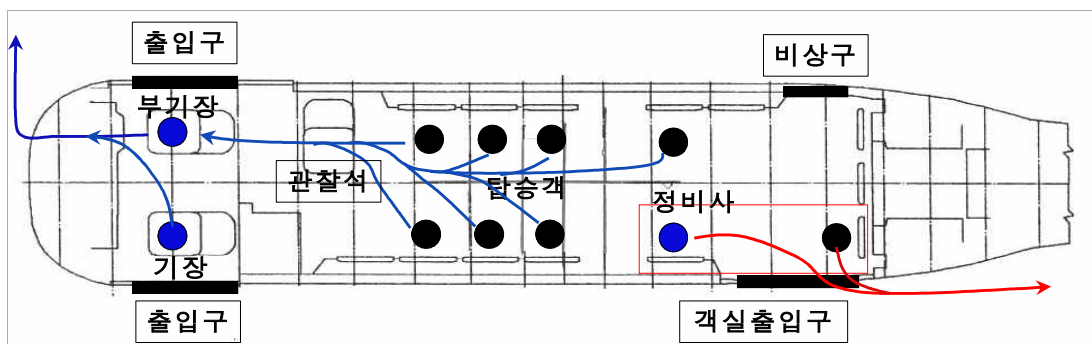
[그림 13] 조종실, 객실 좌석 배치도 및 탈출로

HL9404에는 [그림 13]와 같이 16개의 좌석이 장착되어 있으며, 조종실에 3개의 좌석이 장착되었고, 객실에 13개가 장착되어 있다. 사고 당시에 기장은 좌측, 부기장은 우측 조종석에 앉았고 관찰석은 비어있었다.

항공기가 전복 후 정비사와 탑승객 1명이 객실 주 출입구의 틈으로 탈출³⁸⁾하였다. 이어서 부기장이 [그림 13]의 전방 방풍창을 깨고 탈출하였으며, 뒤를 이어 탑승객 7명이 탈출하였다. 기장은 탑승객이 탈출한 맨 마지막으로 부기장의 도움을 받아 HL9404에서 탈출하였다.

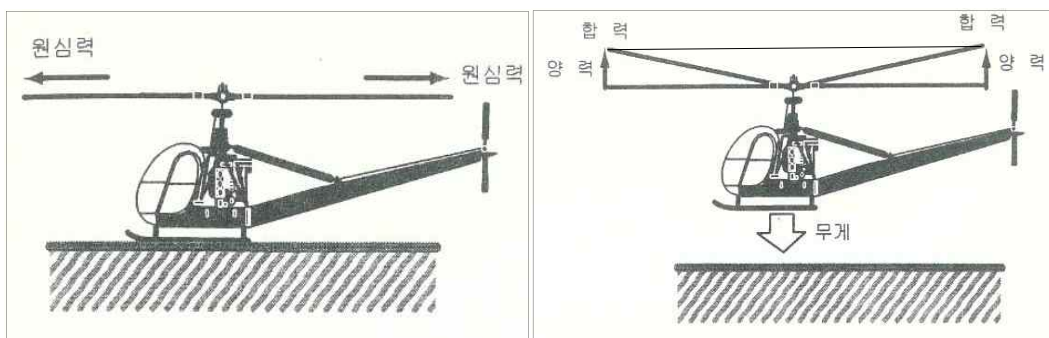
[그림 16] 회전익항공기 블레이드의 원추현상

이때 블레이드는 회전익항공기의 무게만큼 블레이드 끝(wing tip)부분이 [그림 16]과 같이 위로 들려 올라가게 된다. 이러한 현상은 블레이드가 영각이 없이 회전면과 수평상태로 회전할 때는 원심력만 작용하지만, 양력을 얻기 위해 피치각을 증가시키면 블레이드에 양력요인이 합성되면서 그 합력방향으로 휘어지게 되는 것이다.
