# 철도사고 조사보고서

동해남부선

부전역 구내 (6번선)

열차탈선사고

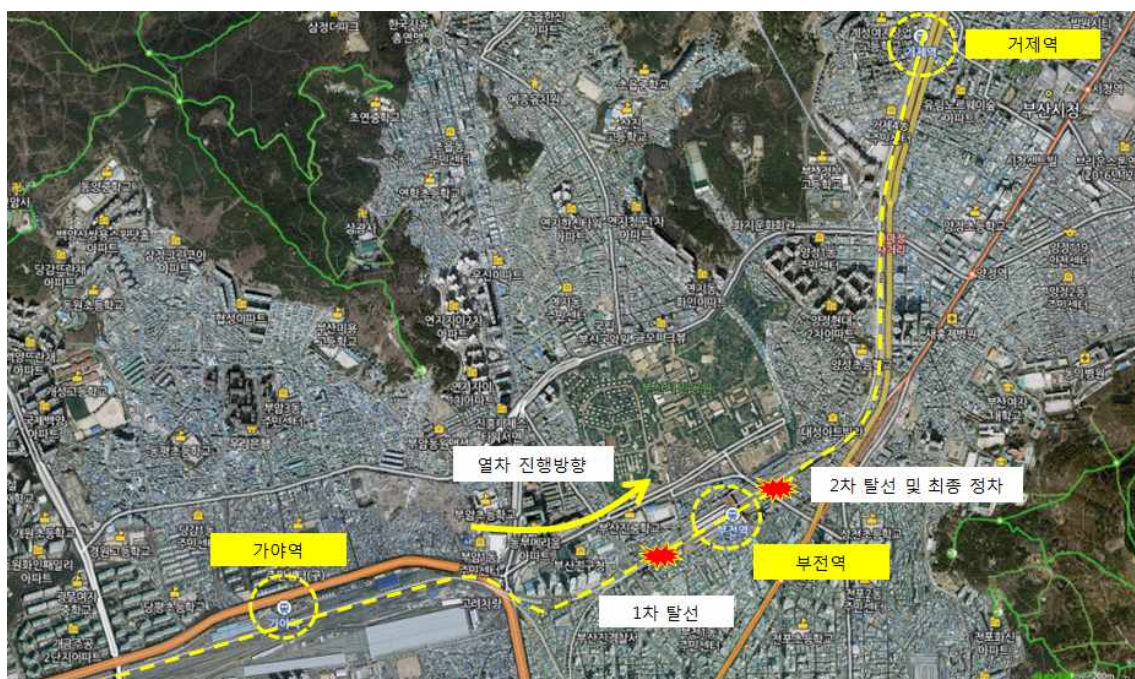
[그림 1] 사고현장 개요

- 운영기관 : 한국철도공사
- 운행노선 : 동해남부선 (부산진~포항)
- 발생장소 : 부전역 구내 선로전환기 27A~27B 및 6번선  
(부산진역 기점 4.246km 및 4.784km 지점)
- 사고열차 : 제3094호 화물열차 (부산신항20:32 → 태화강00:01)  
[DL7564 + 화차 18량 편성, 환산 10.7량]
- 사고유형 : 열차탈선
- 사고일시 : 2015년 8월 18일(화), 23시 17분경

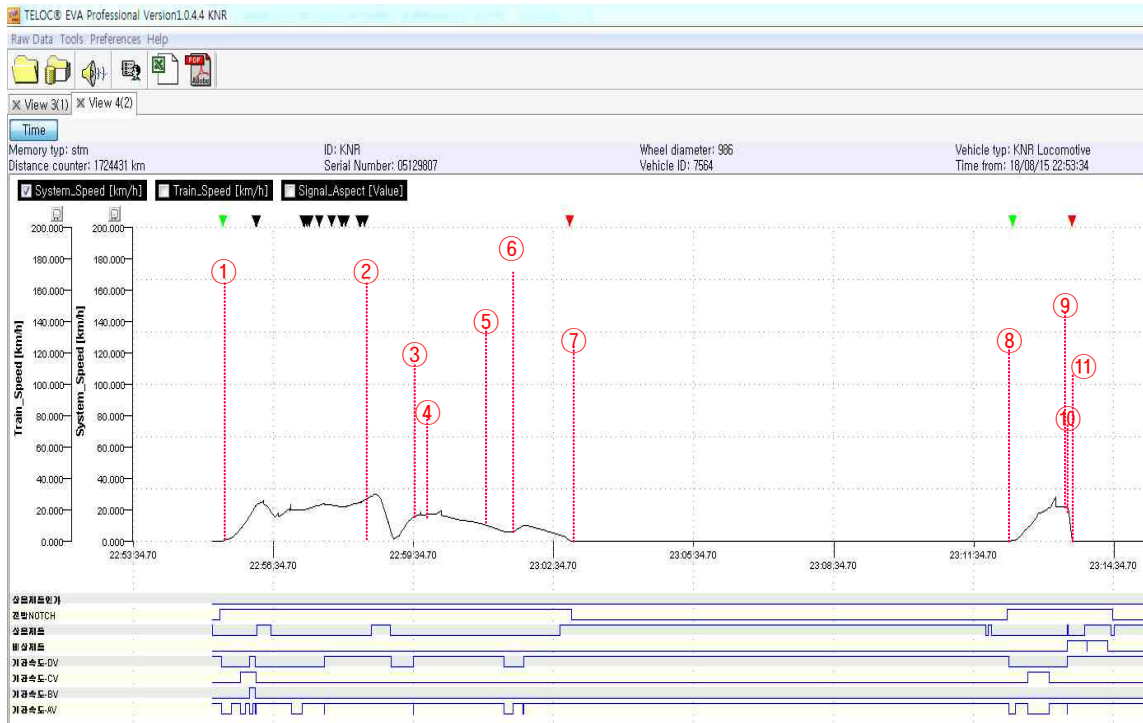
[그림 8] 사고열차 동력차의 운행정보기록 그래프

번 선에서 발차하여 23:13:35(실제시각 23:17경)에 [표 6]의 ⑩과 같이 약 285m 진행하여 약 21km/h속도가 되었을 때 비상제동이 체결되어 23:13:41(실제시각 23:17경)에 [표 6]의 ⑪과 같이 정차하였다.

구분	시간	보정시간	속도(km/h)	이동거리(km)	내용
①	22:55:31	22:59:31	0.4	81.753	가야 출발
②	22:58:40	23:02:40	28.6	82.748	상용제동
③	22:59:05	23:03:05	6.2	82.911	견인 2단
④	22:59:34	23:03:34	15.6	82.971	견인 1단 후 유전
⑤	23:00:58	23:04:58	11.5	83.316	10호차 탈선
⑥	23:01:48	23:05:48	5.7	83.512	견인2단
⑦	23:02:56	23:06:56	0	83.556	부전 도착
⑧	23:12:25	23:16:25	0.4	83.556	부전 출발
⑨	23:13:14	23:17:14	21.7	83.839	9호차 탈선 추정
⑩	23:13:35	23:17:35	21.4	83.841	비상제동 체결
⑪	23:13:41	23:17:41	0	83.860	열차 정지

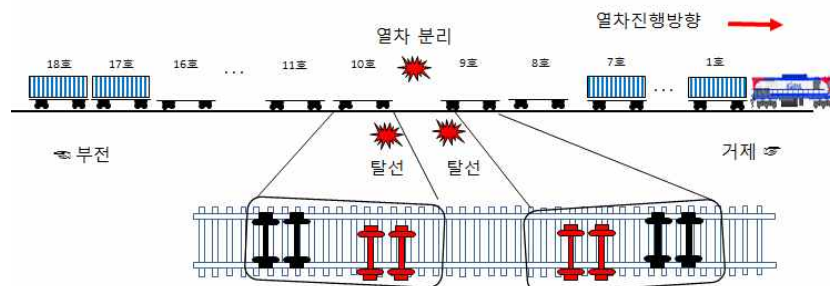
[그림 10] 최종 정차 상태 (부전역 6번선)

사고열차는 10호차의 전위 대차가 탈선한 채로 약 240m를 이동하여 23:06경 부전역 6번선에 도착한 후 23:16경 출발하여 약 242m를 이동하던 중 10호차의 탈선 차륜이 66A 선로전환기 크로싱에 부딪혔고, 약 41m를 더 진행한 23:17:14경 9호차의 후위 대차가 탈선하였다. 이때 9호차와 10호차 사이의 연결기가 분리되어 공기호스가 빠지면서 23:17:35경 비상제동이 체결되어 약 19m를 더 진행한 후 23:17:41경 정차하였다.

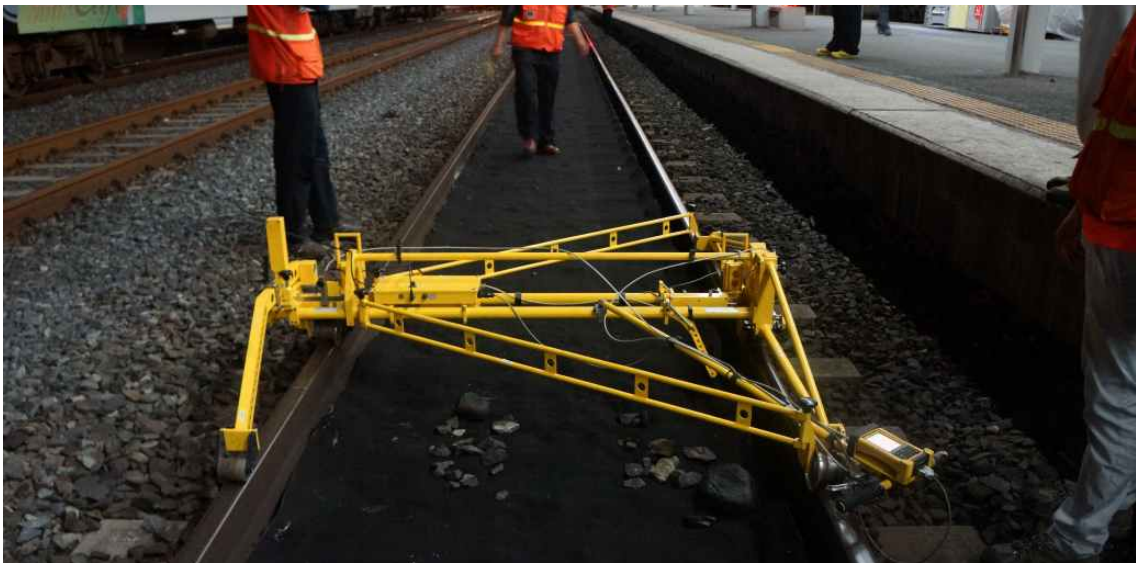
[그림 15] 궤도틀림 측정 장면 (선형검측기)

사고발생 직후인 2015.8.19. [그림 15]와 같은 트롤리 형태의 선형검측기로 탈선지점 전후의 궤도틀림<sup>12)</sup>을 측정하였으며 그 결과는 [표 13] 및 [그림 16]과 같다.

[표 13]에서 볼 수 있듯이 선형검측기로 측정한 궤간틀림<sup>13)</sup>, 방향틀림<sup>14)</sup> 및 고저틀림<sup>15)</sup>은 『선로유지관리 지침』의 보수기준 이내에 있었으나 뒤틀림<sup>16)</sup>은 보수기준에 근접해 있었으며, 수평틀림<sup>17)</sup>은 보수기준을 넘는 것으로 측정되었다. 보수기준을 초과하는 수평틀림은 탈선지점 전후의 뒤틀림에 영

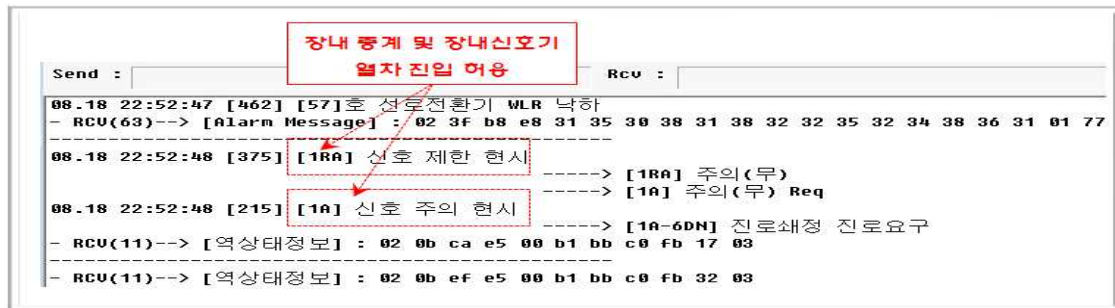
[그림 20] 전자연동장치의 진로 및 신호 처리 메시지

[그림 20]의 전자연동장치 프로그램 처리기록 정보와 같이 사고열차를 부전역 6번 정거장으로 진입시키기 위해 장내 중계(1RA) 및 장내신호기(1A)는 진행 신호를 지시(22:52:48, 실제시간 22:54경)하였다. 열차의 이동 진로를 변경하여 주는 관계 선로전환기(21A/B, 22A/B, 23A/B, 27A/B, 31)는 모두 어떠한 전기적, 물리적 충격에도 동작하지 않도록 잠가놓은 상태로 안전한 열차 운행 진로를 제공하였다.

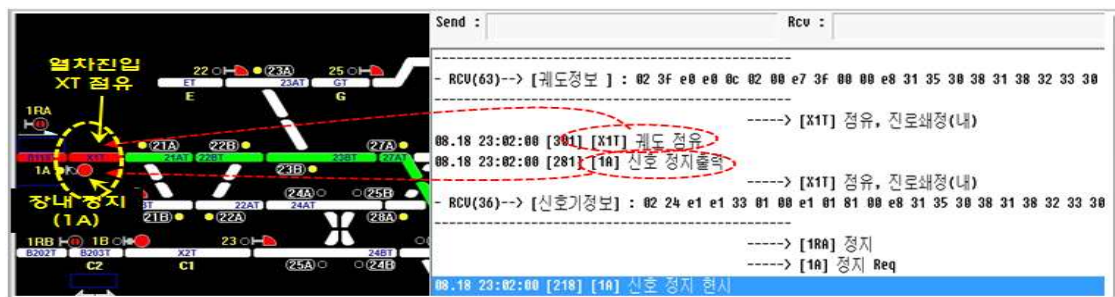
[그림 21] 사고열차 운행진로 신호기 및 궤도회로 상태

[그림 21]과 같이 장내신호기 진행 신호에 의해 사고열차는 신호기 안쪽으로 진입(23:02:00, 실제시간 23:04경)하면서 장내신호기는 첫 번째 궤도회로(XT) 점유에 따라 정지 신호를 출력하였으며, 열차가 운행하는 진로의 모든 궤도회로 및 선로전환기는 안전하게 잠가져 있는 상태를 유지하였다.

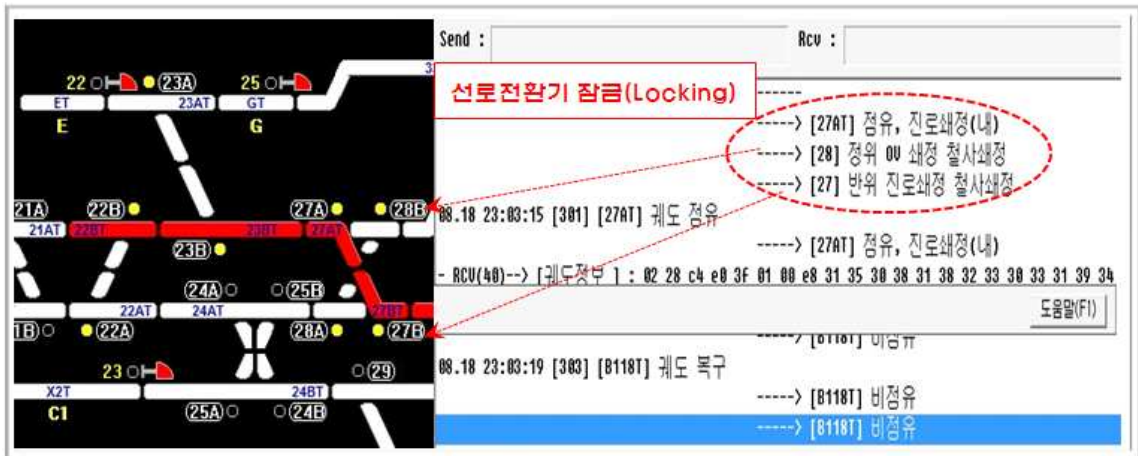
[그림 22] 사고열차 운행진로 선로전환기 잠금 상태

[그림 22]와 같이 사고열차는 계속 운행하여 27A호 선로전환기와 27B호 선로전환기를 포함한 궤도회로 통과(23:03:15, 실제시간 23:04경) 중 탈선하였으나 전자연동장치는 열차 운행진로에 궤도회로를 포함한 선로전환기를 모두 잠가놓은 상태를 유지하였다.

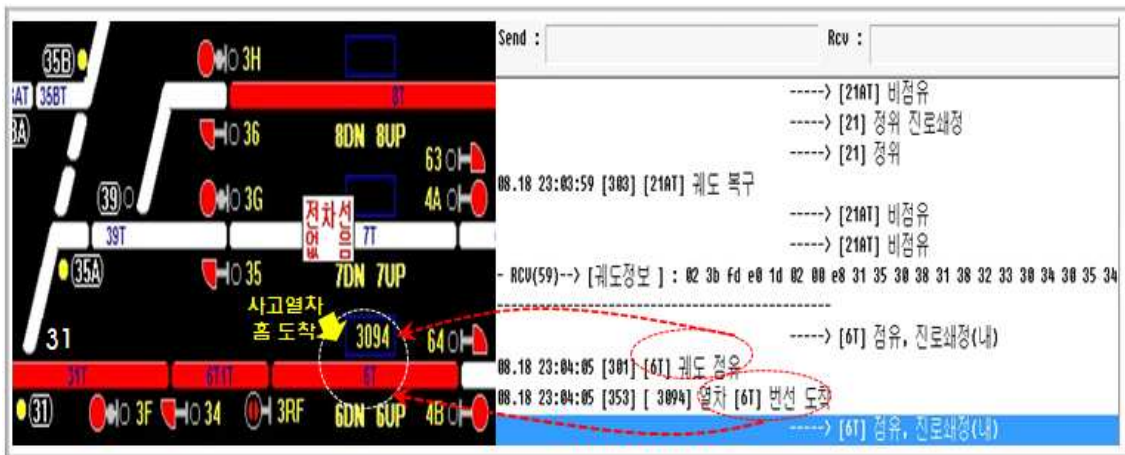
[그림 23] 사고열차 6번선 도착 및 신호 처리 상태 메시지

[그림 23]과 같이 사고열차는 27B호 선로전환기 진입 전 진행방향 우측으로 최초 탈선하여 탈선된 상태로 계속 이동하여 부전역 6번 선에 도착(23:04:05, 실제시간 23:06경)하였다.

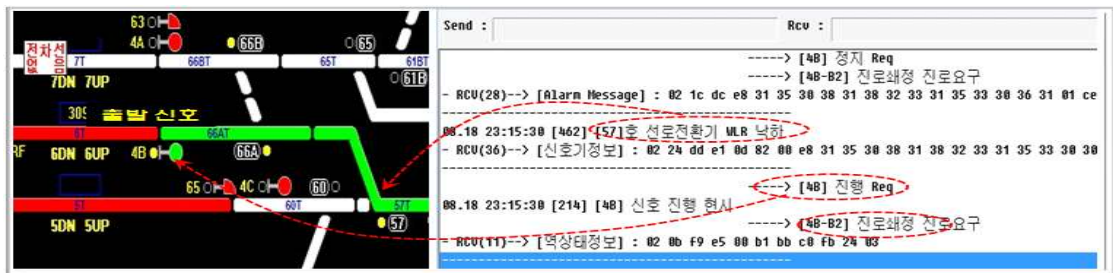
[그림 25] 4번 신호기 진행현시 및 관계진로 잠금 메시지

전자연동장치는 사고열차를 출발시키기 위해 [그림 25]와 같이 4번 신호기에 진행 현시(23:15:30, 실제시간 23:17경)를 하였고 어떠한 전기적, 기계적 충격에도 오동작하지 않고 안전한 진로를 제공하도록 관계 진로를 잠가 놓은 상태였다.
