## 승례문

2008년 2월 소실된 승례문은 서울 중구 남대문로 4가 29번지에 위치하고 있으며, 1962년 12월 20일 국보 제1호로 지정되었다. 승례문은 조선시대 서울 도성을 둘러싸고 있던 성곽의 정문으로서 남쪽에 있다고 해서 남대문이라고도 불렸다. 현재 서울에 남아 있는 목조 건물 중 가장 오래된 것으로 태조 4년(1395)에 짓기 시작하여 태조 7년(1398)에 완성하였다. 지금 있는 건물은 세종 29년(1447)에 고쳐 지은 것인데, 1961년부터 1963년 사이에 해체·수리하면서 성종 10년(1479)에도 큰 공사가 있었다는 사실이 밝혀졌다.

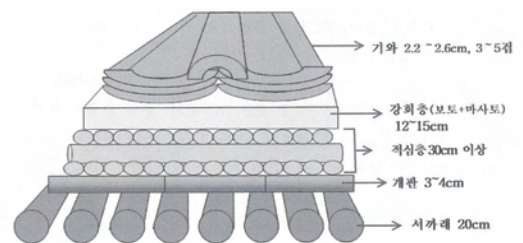
그림 1. 송례문의 지붕 구성도

그림 1.과 같이 적심층은 지붕 물매를 잡기 위하여나 서까래의 뒷목을 보강하기 위하여 통나무 및 나무판 이외 작업 후 남은 대팻밥 등 폐자재로 두께 30cm 이상 채운다. 강회층은 생석회와 마사토가 혼합 양생된 층으로, 누수 및 기와 침하 방지용으로 12~15cm의 두께를 갖는다. 승레문의 기와는 일반 기와와 다른 대형 기와로 3~5장이 적재되었다.
