(16-017) ○○대교 슬래브 붕괴사고

공사명	○○~○○ 도로건설공사 현장		
사고일시	2016년 07월 08일(금) 10:50분경	기상상태	맑음
소재지	전남 영광군 염산면	사고 종류	붕괴
구조물 손실	슬래브	인적피해	중상 1명, 경상 5명
장비 손실	-	안전관리계획서 수립 대상 여부	해당(○), 해당없음()

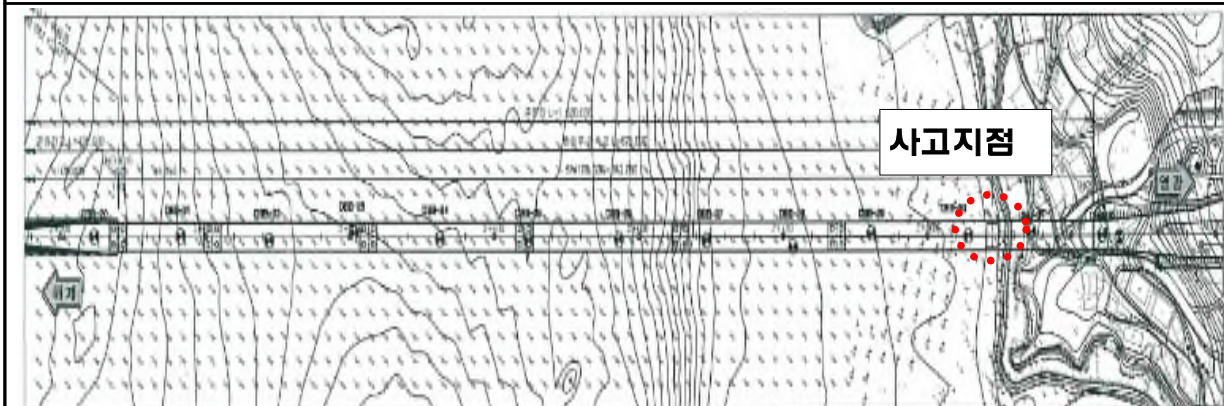
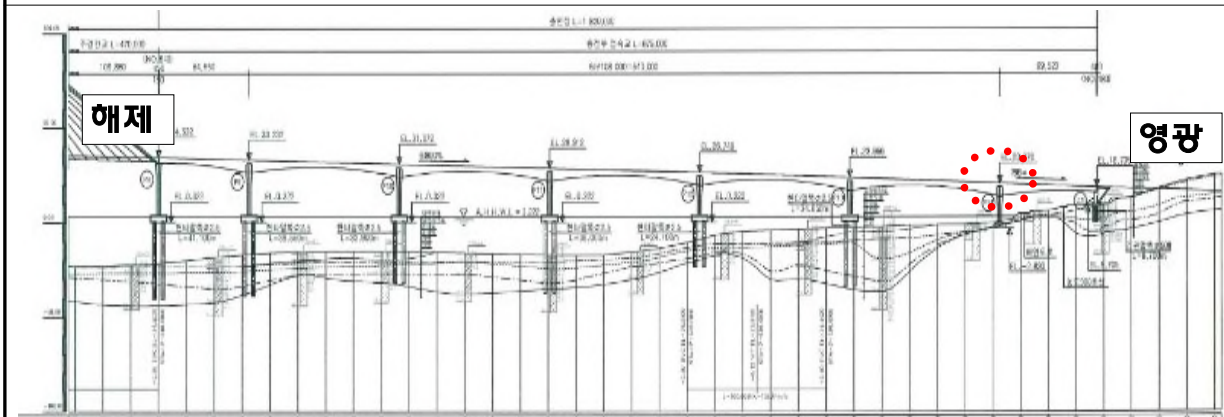
중·평면도

사고개요	<p>① 공사개요</p> <ul style="list-style-type: none"> ○ 공사종류: 도로교량 ○ 규모: 연장 9.52km, 폭 11.5m(2차로) <p>② 사고경위</p> <ul style="list-style-type: none"> ○ 칠산대교 접속교 교각 14번 무안방향 11번 Segment 콘크리트 타설(42m³중 41m³) 중 상부 박스거더가 무안 방향으로 기울어져 폼 Treveler에서 작업(타설, 미장)중이던 근로자 6명이 추락하여 부상.(1명 중상, 5명 경상) <p>③ 사고원인</p> <ul style="list-style-type: none"> ○ 주두부 가설 고정장치인 강봉이 Con'c 타설 하중을 견디지 못하고 파단 (32개중 16개)되어 박스거더가 전도.
------	---

- 주두부에서 회수된 커플러와 강봉의 체결흔적을 조사한 결과 평균 21mm로 긴장력(792kN) 도입시 강봉 일부는 이미 커플러와 분리되었을 것으로 추정되었고, 강봉 긴장시 분리되지 않았던 일부 강봉의 저항력은 11번 세그먼트 콘크리트 타설시 발생한 불균형 모멘트를 견디지 못하고 커플러와 분리되어 거더가 기울어짐

- 설계도서를 분석한 결과 주두부 설계는 구조적으로 문제가 없는 것으로 판단
- 교량 기울임 사고의 직접적인 원인은 하부강봉과 커플러의 체결길이 부족
- 감리자가 작성한 검측 체크리스트 항목에 강봉과 커플러에 대한 항목 미포함 및 발주청에서 전문적인 내용 검토까지 수행하기에 한계가 있음
- 임시고정블럭 타설 전 강봉의 소요높이, 쉬스(Ø60mm) 노출부 및 커플러용 쉬스(Ø80mm)의 상태 등 추후 외부에서 확인하기 곤란한 공중에 대한 검측 소홀
- 강봉에 긴장력 도입시 긴장력과 신장량을 비교 확인할 경우 강봉의 체결상태를 간접적으로 확인 가능하나 이러한 과정 소홀
- 시공자는 주두부의 임시고정블럭 시공순서 변경에 따른 시공상세도를 작성하였으나 시공순서에 대한 검토 미흡으로 문제점을 예측하지 못하였으며, 감리자도 시공상세도 검토를 소홀
- 전문 기술이 요구되는 가설공종은 하도업체의 기술력을 과신하여 시공자 및 감리자는 확인 과정을 소홀히 하는 경향이 있음
- 시공사의 어려운 현실 여건으로 충분한 인력배치가 어려우며, 특히 구조 전문가의 배치는 용이하지 않은 실정

재발방지 대책	<ul style="list-style-type: none"> ○ 커플러와 강봉, 쉬스관의 직경까지 포함한 정확한 시공상세도를 시공순서에 맞춰 작성하여, 작업자가 도면만 보고 시공해도 안전성이 충분히 확보될 수 있는 정도의 수준으로 작성한다. ○ FCM공법에 있어서 교각이 가동단일 경우 임시고정블럭의 규격, PS강봉과 커플러의 체결, 긴장력 도입 부분은 안전성 확보의 핵심 공종이기 때문에 임시 구조물이라도 중요 공종은 검측항목에 포함하여 안전성을 확보한다.
---------	---
