ARAIB/R 11-2

경부고속선 광명역 KTX열차 탈선사고('11.2.11)
철도사고조사보고서

2011. 4. 5.

항공·철도사고조사위원회

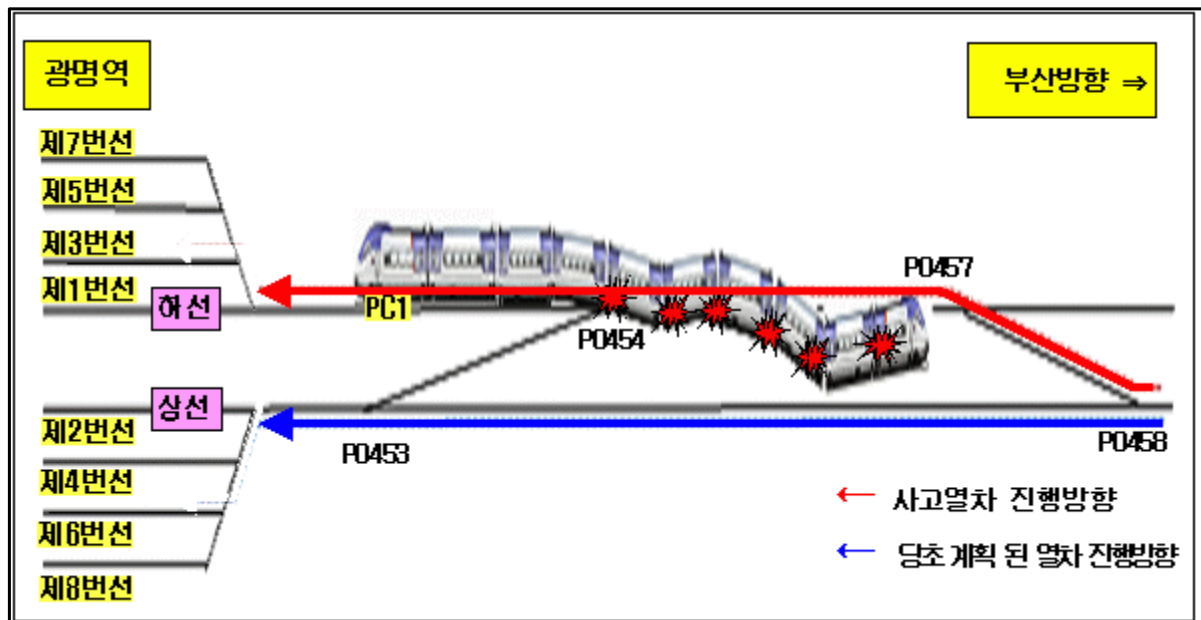
[그림 1] 사고발생구간 요약도

2011년 2월 11일 13:04경, 부산역을 출발하여 광명역으로 가던 사고열차가 광명역으로 진입하던 중 제0458호 선로전환기에서 예정된 선로가 아닌 다른 선로로 진입하여 5~10호까지 6개 차량이 열차진행방향 좌측으로 [그림 1]과 같이 탈선되었다.

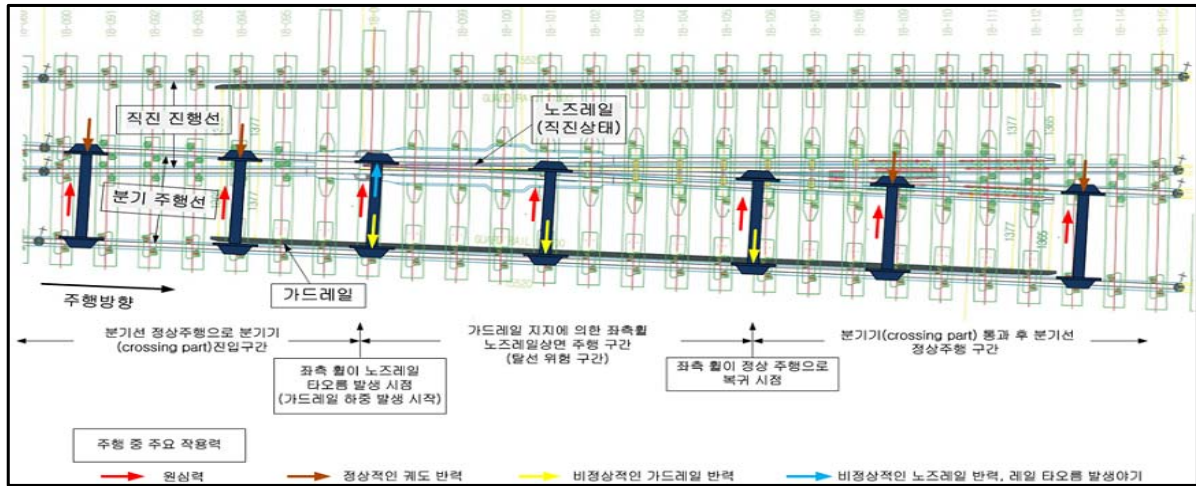
[그림 6] 선두 4량 차륜의 가동크로싱 통과 개략도

좌측차륜이 직진선 방향으로 조정되어 있는 노즈레일에 막혀 접촉되면서 반력을 받았으나, 이때는 이미 우측차륜이 가드레일에 의해 분기선 방향으로 안내되고 있었고 가드레일의 지지력에 의해 좌측차륜이 노즈레일을 타고오르는 상태가 되었다.

선두 4량 차량의 가동크로싱 통과 개략도는 아래 [그림 6]과 같다.

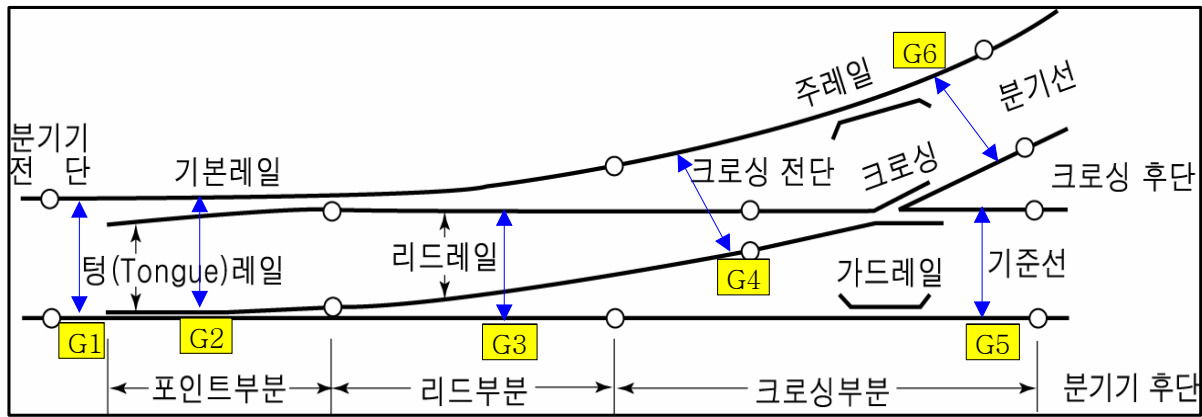
[그림 12] 제0458호 선로전환기 궤간 측정 위치

제0458호 선로전환기 궤간은 [그림 12]와 같은 위치를 사고발생 전인 2010년 11월 11일 측정하였고, 그 결과는 [표 10]과 같다.

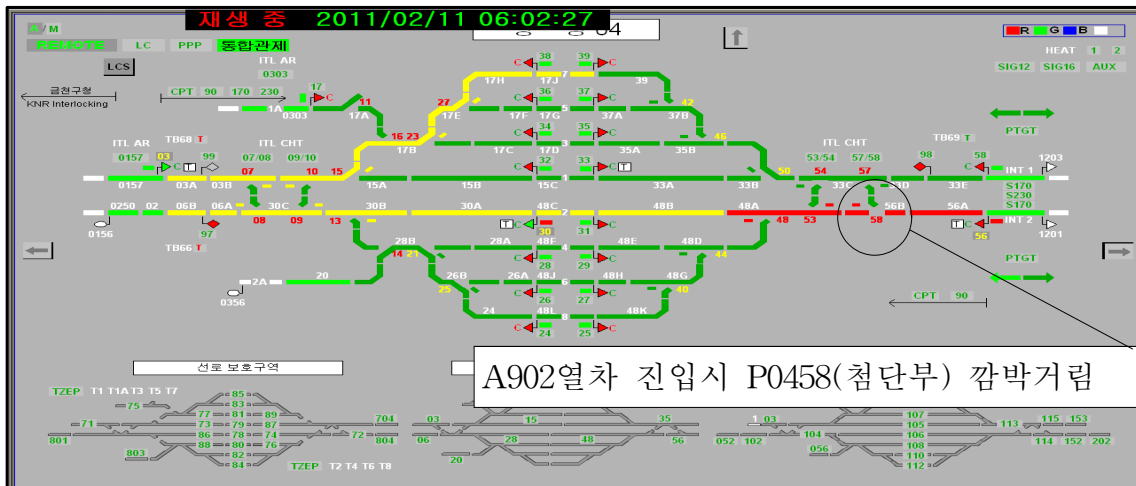
[그림 17] A902열차 진입시 제0458호 선로전환기 「순간 불일치」 발생

06:02경 A902열차가 광명역 장내신호시설 통과 후 관제센터 표시화면상 제0458호 선로전환기에 「순간 불일치」 장애가 약 5초 동안 [그림 17]과 같이 나타났고, 06:26경 A7862열차 통과 후에도 「순간 불일치」 장애가 약 4초 동안 나타났다. 07:11경 A332열차 통과후에는 아무런 장애가 없었다가 07:23경 A0102호 열차 통과 후 「순간 불일치」 장애가 다시 약 2초 동안 나타났다.

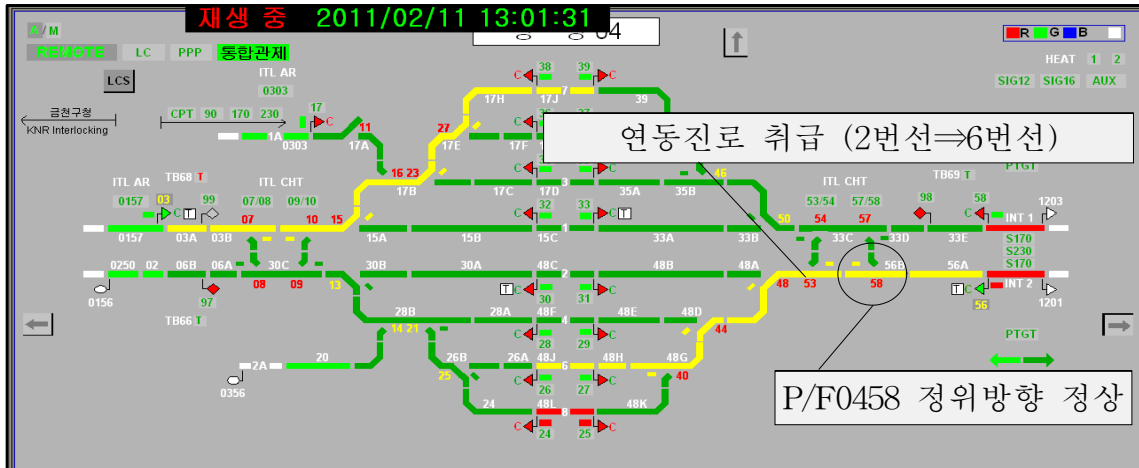
[그림 19] 제2번선⇒제6번선 진로변경(13:01)

13:01경, 관제사 A는 제3번선 방향으로의 진로설정이 불가능하다고 판단하여 [그림 19]와 같이 제2번선 ⇒ 제6번선 방향으로 진로를 변경하였고, 이때 진로구성 상태는 정상이었다.
