천안 제과공장 화재

2021년 3월 23일 화요일 20시경 충청남도 천안시에 위치한 제과식품공장에서 미상의 점화원에 의한 발화로 추정되는 화재가 발생하였다.

이 화재는 발화 후 약 8시간 15분이 경과된 후에 완전히 진압되었으며, 소방서 추산 약 25억원의 재산 피해가 발생하였다.

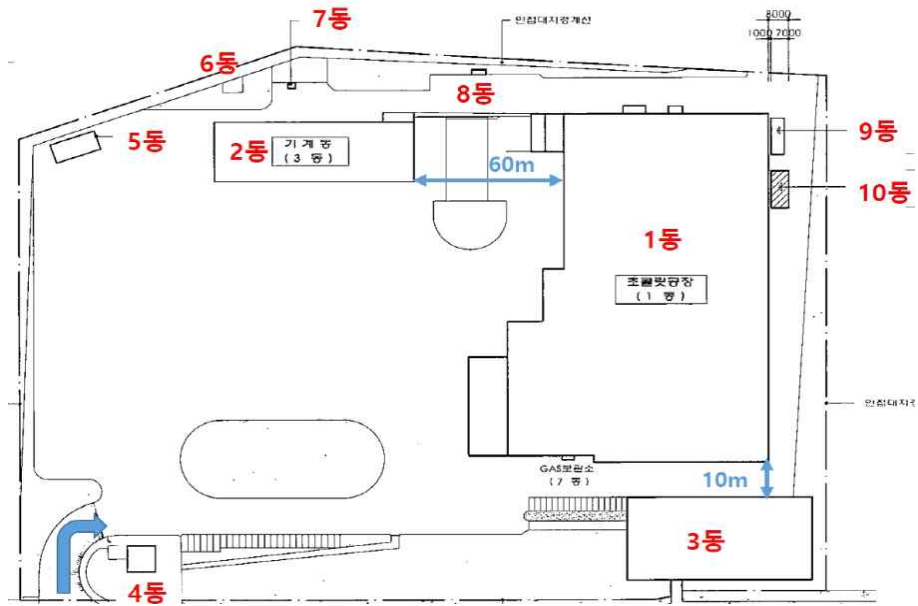
그림1. 공장 화재현장의 배치도

- 이 공장은 공장동, 기계실동, 창고 등 총 10개 동으로 구성되어 있으며, 총 연면적은 36,392.34㎡이며, 화재에 의한 피해는 공장동(1동)에만 있었으며 피해면적은 5.488㎡로 추정됨.
