04

유지류 가공공장

화재발생 공장은 우지(牛脂)를 원료로 스테아린산, 올레인산을 제조하는 유지류 가공공장으로서 위험물제조소로 등록되어 있었다.

화재발생 원인은 공정설비의 전동기과열로 추정되어지며 공정설비가 전소되어 37억원 상당의 재산피해가 발생한 사고이다. 본 공장은 전체 보험가입금액 510억원으로 가입되어 있어 보상이 가능하였다.

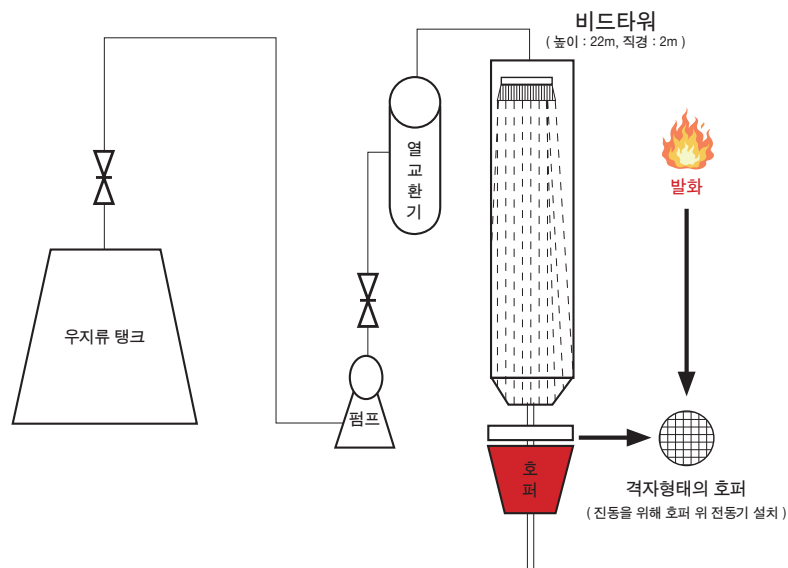
그림 1. 공정흐름도 및 비드타워설비 시스템 개략도

새벽 4시 50분경 발생한 이 화재의 발화지점은 2층 비드타워(Bead Tower)¹⁾ 설비 호퍼(Hopper)²⁾ 주변이었다. 3층에서 근무하던 작업자가 타는 냄새를 맡아 2층으로 내려와 비드타워 호퍼부분에서 불길을 발견하였고 동료들과 함께 소화기를 이용하여 초기진화를 시도했으나 실패 후 소방서에 신고하였다.

추정되는 화재원인은 비드타워 하단부 호퍼용 전동기가 전원단자간 불완전접촉으로 과열됨에 따라 불꽃방전에 기인하여 분진류에 착화된 후 비드타워 관로를 타고 건물전체로 연소 확산된 것으로 보고 있다.
