승례문 방화사건 종합보고서

서울특별시 소방재난본부

2008. 2. 10. 20 : 48분경 중구 남대문로 4가 송례문에서 방화로 인한 화재가 발생, 1~2층에 피해가 발생하고 익일 02:05분경 진화된 사건임.

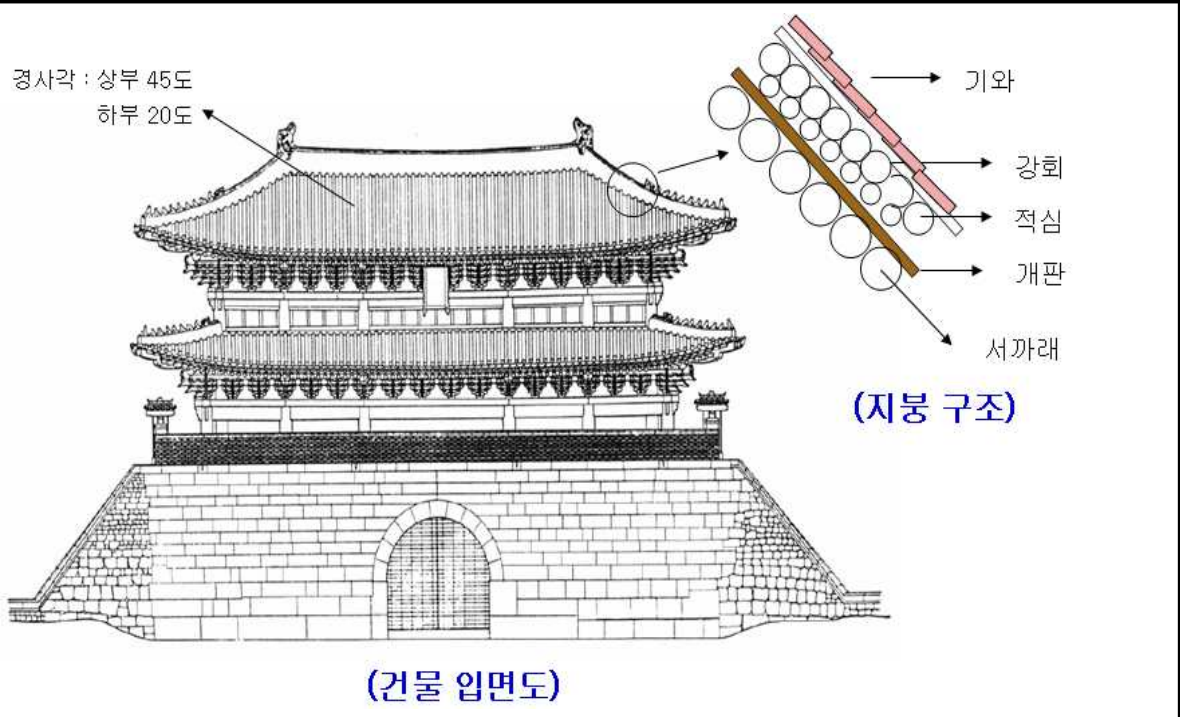
건물 입면도 및 지붕 구조

- 건물구조 : 조선초기 다포집 2층 누 건물 연면적 311.32m², 높이 19m
- 1층 : 173.046m², 2층 : 137.86m²
- 지붕구조 : 기와⇒강회⇒적심(소나무)⇒개판⇒서까래 순으로 건축 (그림-1)
- 적심층 : 연목 상부의 수평유지와 지붕의 물매를 잡기위한 구조로 통소 나무를 배열하고 빈공간을 작업 후 남은 잡자재와 톱밥, 자귀밥, 대팻밥 등 폐자재로 채움(두께30cm~2m)

- 강회층 : 생석회와 마사토를 혼합 양생된 층으로 누수 및 기와 침하 방지용
(두께 12~15cm)
- 기 와 : 고령기와에서 특수 제작한 大기로 3~5장이 겹치게 적재됨
(무게10.6~7.4kg)

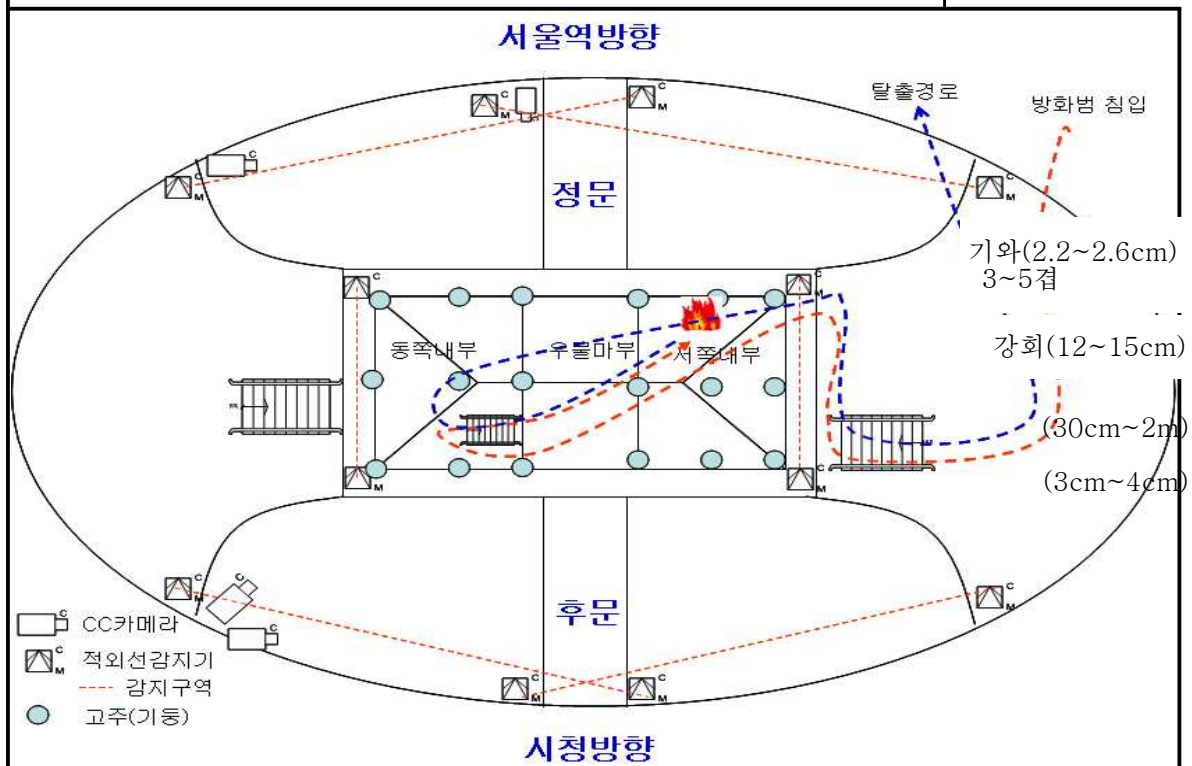
적외선 감지기 · CC카메라 위치 및 범행 경로

토지 보상에 불만을 품은 방화용의자(채종기)가 송례문의 서측으로 침입, 2층 누각으로 올라가 기둥 부근 바닥에 미리 준비한 산나(45ℓ)를 바닥에 흘려 라이터로 점화 후 도주한 사건임

- 주간(10:00~20:00) : 중구청 공원녹지과 기능직 1명, 상용직 2명 근무
- 야간(20:00~익일 10:00) : KT텔레캅에 용역 위탁관리(무인관리시스템)
※ CCTV 4대, 적외선 감지기 6조 설치, 용역 사무실에서 모니터 감시

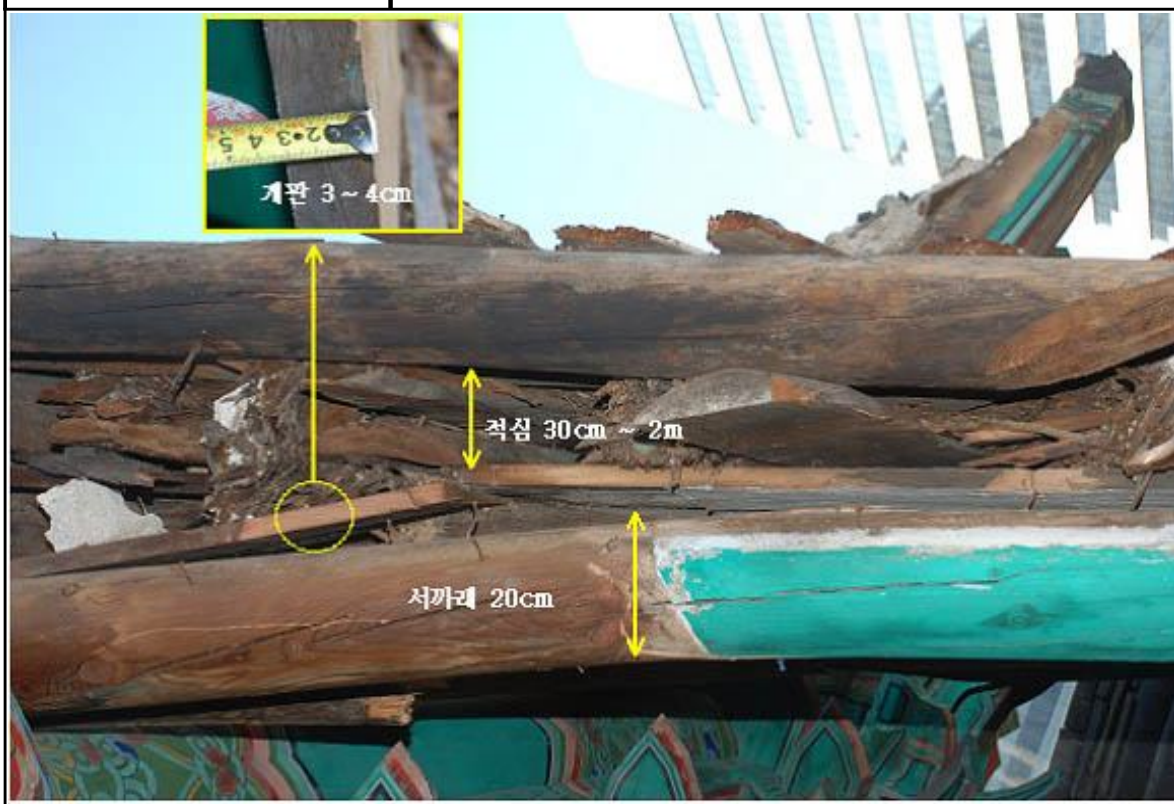
지붕내부 구조

- 2층 바닥에 흘린 신나(1.5ℓ)에 최초 인화되어 증발연소로 진행되던 중 미리 바닥에 세워놓은 신나통(1.5ℓ 페트병 2개)으로 급격히 확산연소 되면서 단시간에 **강렬한 화염과** 순간적인 열방출로 인하여 형성된 **고온의 열기둥(Plume)**이 천정부(서까래)까지 빠르게 확산되었음
- 고온의 화염과 열기둥에 의해 천정내부에 뜨거운 열기가 지속적으로 작용함으로써 접염(接炎), 대류, 복사, 전도(傳導) 등에 의해 **목재의 인화점(253℃) 및 발화점(450℃)에 쉽게 도달**, 목재를 열분해(180℃를 전후)시켜 방출된 H₂, CH₄, CO, 기타 탄화수소 및 그 유도체 등의 가연성 가스에 착화되면서 지속적인 연소조건이 형성됨.
- 관할소방서 선착대가 도착 시에는 이미 천장이 연소되면서 기둥과 공포 사이, 개판 등의 작은 틈으로 **지붕 내부 적심층 잡목(자귀밥, 나뭇조각 등) 및 먼지에 착화되어 훈소**(불꽃 없이 연기만 발생하는 연소)되다가 결국 천장 내부에 열이 축적되고 불꽃 연소로 진행되면서 천장 내부에 급격히 불길의 확산됨 (그림1 참조)
