(16-022) ○○○○ 아파트 데크플레이트 붕괴사고

공사명	○○○ 주상복합 신축공사		
사고일시	2016년 12월 23일(월) 16:36분경	기상상태	맑음
소재지	대구시 수성구 범어동	사고 종류	붕괴
구조물 손실	데크슬래브	인적피해	중상 5명
장비 손실	-	안전관리계획서 수립 대상 여부	해당(○), 해당없음()

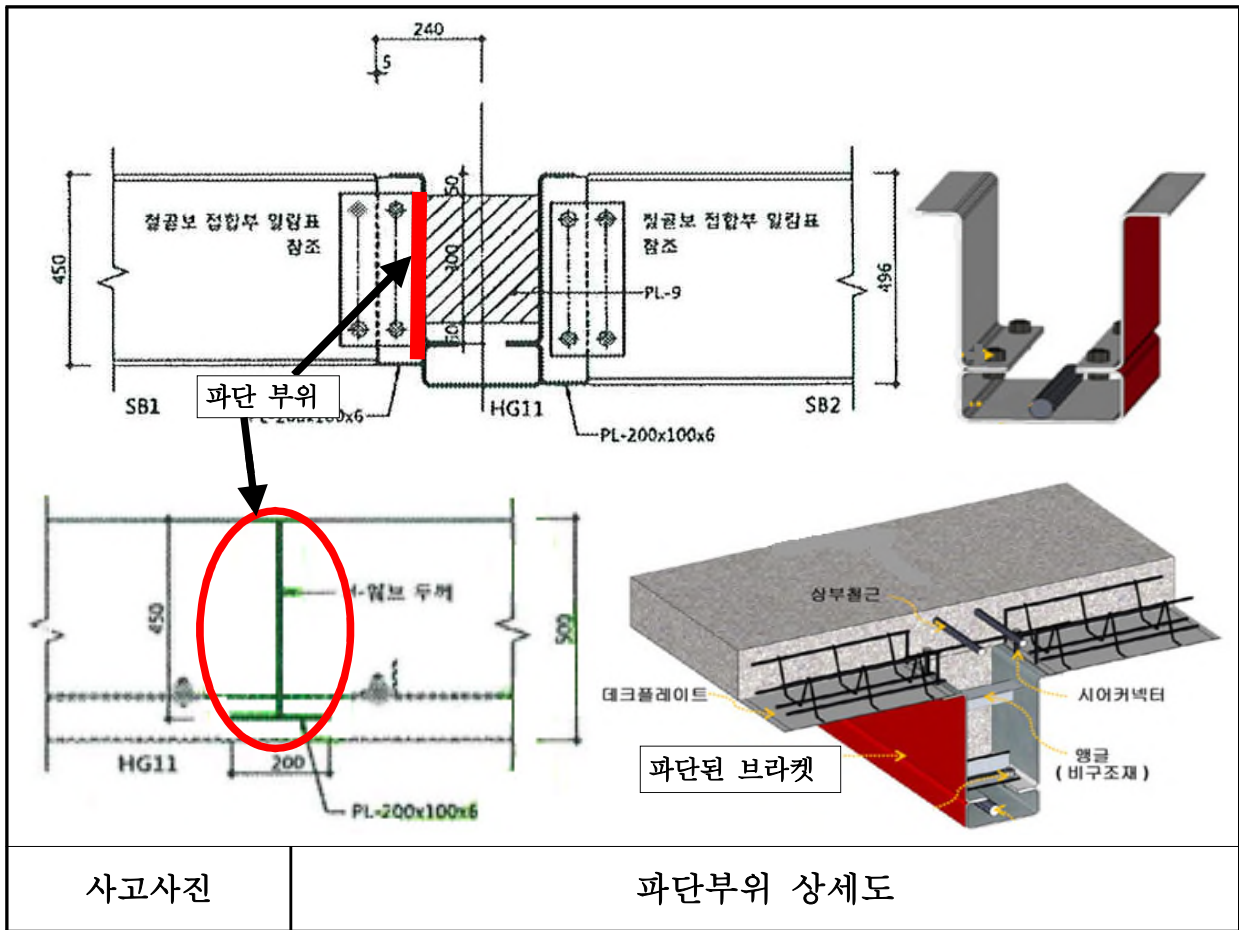
사고 사진	파단부위 상세도
-------	----------

사고개요	<p>① 공사개요</p> <ul style="list-style-type: none"> ○ 공사종류: 공동주택 ○ 연면적: 146,530㎡ ○ 규모: 지하 5층/지상 32~49층(5개동) <p>② 사고경위</p> <ul style="list-style-type: none"> ○ 바닥슬래브 콘크리트 타설 중 사고부위 거더(G1HG-139)의 중앙부에 부착된 브라켓의 용접부가 파단되어 브라켓으로 연결되어 있던 빔(G1B-218)과 데크플레이트가 떨어지면서 데크플레이트 위에서 콘크리트 타설중이던 작업인부가 추락. <p>③ 사고원인</p> <ul style="list-style-type: none"> ○ 사고부위(6.6m×8.0m) 거더(G1HG-139)의 중앙부에 부착된 브라켓의 용접부 불량으로 인하여 파단된 것으로 추정(그림 4,5참조) ○ 거더는 공장제품(대우ST)이며 현장용접은 실시하지 않음
------	---

재발방지 대책	<ul style="list-style-type: none"> ○ 강콘크리트 합성구조에 사용하는 재료는 품질이 확인된 것이어야 한다. ○ 합성보의 콘크리트 소요강도 및 연결플레이트의 인장강도 발현에 대한 품질확인 후 다음 공정(슬래브 콘크리트 타설)으로 진행하여야 한다. ○ 시공계획 단계부터 사용할 콘크리트의 품질 및 콘크리트의 충전 시공 방법에 대해 충분히 검토하여야 한다. ○ 콘크리트 타설 및 다짐은 콘크리트와 강재 사이에 충전 불량 개소가 생기지 않도록 이를 염두에 두고 실시하여야 한다.
---------	--
