성주 스티로폼 공장 화재

성주 스티로폼공장 화재

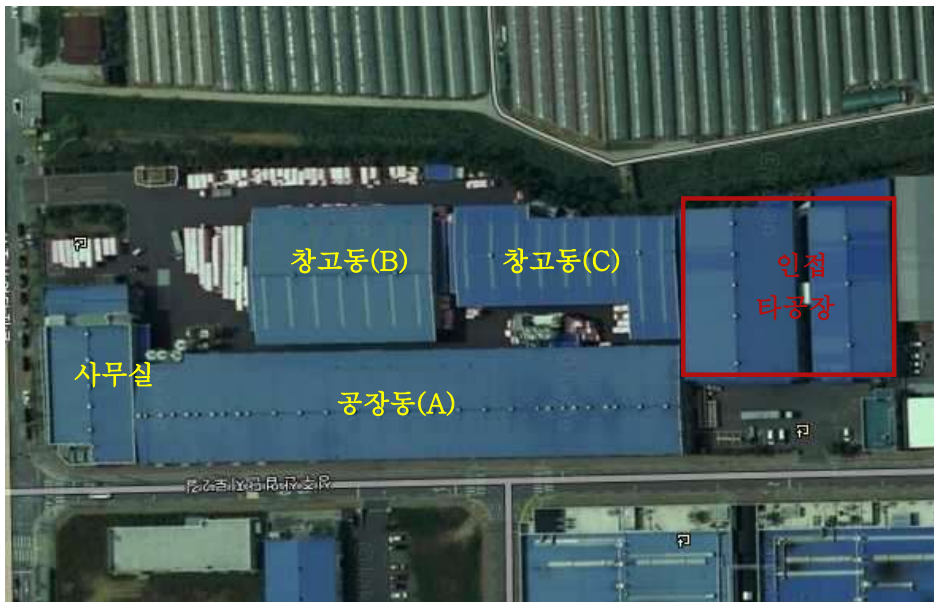
그림 1. 사고 전 공장 배치도(위성사진)

이 공장은 4개동으로 구성되어 있으며, 총 연면적은 11,493.687㎡이다. 건축물의 주요 구조는 철골조 샌드위치패널 구조이며, 공장동은 2012년 11월 26일에 준공되었고, 2013년 및 2015년도에 일부 증축 되었다. 건물의 층별 면적과 주요 용도는 표1과 같다.
