(토목-003) 업무시설 신축현장 기존옹벽 붕괴사고

공사명	○○동 업무 및 다세대주택 신축공사		
사고일시	2017년 10월 8일(일) 17:12분경	기상상태	맑음
소재지	경기도 여주시	사고 종류	무너짐(붕괴·도괴)
구조물 손실	옹벽	인적피해	-
장비 손실	-	안전관리계획서 수립 대상 여부	해당(), 해당없음(○)

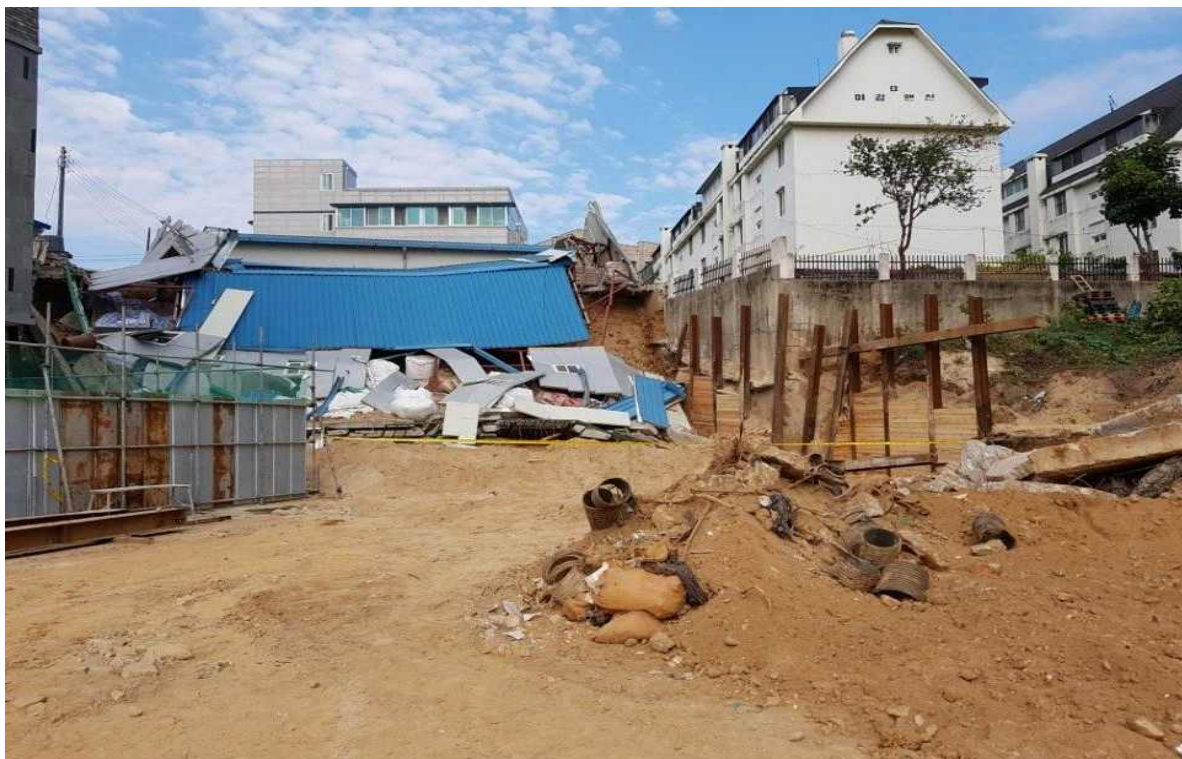
사고 사진 사고현장 전경

- 기존 옹벽(1단, 2단) 사이에 흙막이를 설치한 후 1단 옹벽을 제거하던 중에 2단 옹벽이 붕괴됨

- 1단 옹벽 배면토(뒷채움토)에 설치된 2단 옹벽의 구조적 취약성과 사고발생 며칠 전부터 내린 강우로 인해 기존 옹벽을 채우고 있던 배면토압의 증가(토류판 설치로 체수, 배수구멍 없음)로 2단 옹벽이 붕괴됨.
- 기존 옹벽 중 일부(1단)를 제거함에 따른 수동토압 부족으로 인해 배면토의 불균형이 발생하면서 2단 옹벽이 붕괴된 것으로 추정

- 공정계획, 시공계획 수립 및 변경에 따른 구조안정 검토 등 기술검토를 통한 안전시공계획을 수립하여야 한다.
- 흙막이 안전성 계산을 통한 시공상세도 작성 및 지반조사를 통한 지반의 전반적인 상태 확인 등 안전시공계획을 수립하여야 한다.
- 옹벽의 배수구멍은 배면의 지하수를 신속히 배출시키기 위하여 단계별 구조해석 실시를 통해 설계 도서에 명기된 크기와 간격으로 시공하되 문양 거푸집 이음부, 수직홈 등의 중앙부에 설치하여 배수로 인한 옹벽 전면부에 오염이 발생하지 않도록 하고 원활한 배수가 되어야 한다.
- 시공단계별(1단 옹벽 제거 시 등) 안전성 검토를 통한 안전관리를 하여야 한다.
- 시공 중 지표수 유입에 따른 옹벽 배면토사의 전단강도가 감소되지 않도록 측구를 설치하거나 비닐을 덮는 등 안전조치를 실시하여야 한다.
