浙江省水利河口研究院

二〇一八年五月

浙江省开化县茅岗水库 大坝现场安全检查报告

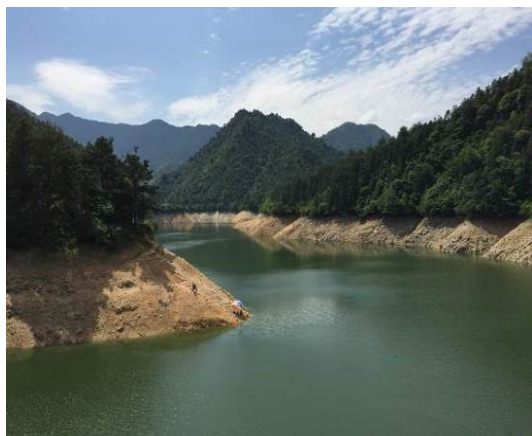
图 3.2-1 库区面貌

库区为低山、丘陵侵蚀剥蚀地貌，山体雄厚，植被发育，无大的不良地质现象。岸坡表层多分布有风化岩质颗粒、坡积层，坡角 $40^{\circ}\sim 60^{\circ}$ 左右，库岸边坡总体稳定，见图 3.2-1。

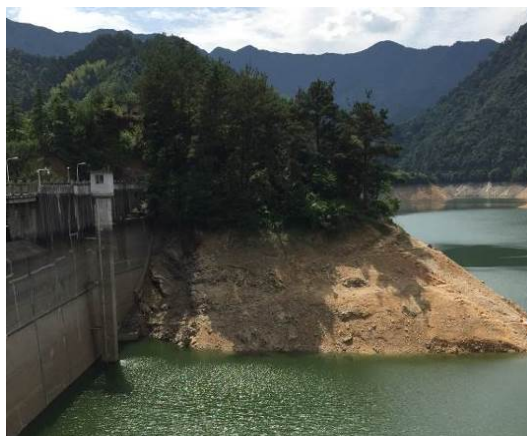
图 3.2-2 主坝右岸上游近坝岸坡

主坝右岸上游近坝岸坡表层多为风化颗粒、坡积层，局部与坝端交界处岩石裸露，无滑坡等异常；主坝左岸上游近坝岸坡基岩裸露，岸坡与坝端交接处岩体完整性较好，为中等风化岩质边坡，岸坡总体稳定。见图 3.2-2~3。

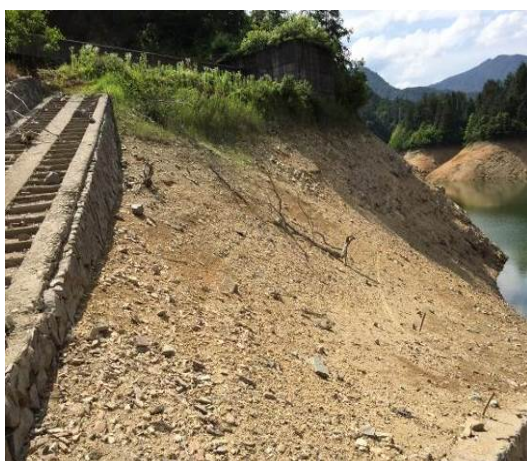
图 3.2-4 右岸上游近坝岸坡

副坝左岸上游近坝岸坡为强风化岩质边坡，右岸上游近坝岸坡为全风化坡积层，无明显滑坡等异常，岸坡总体稳定，见图 3.2-4。

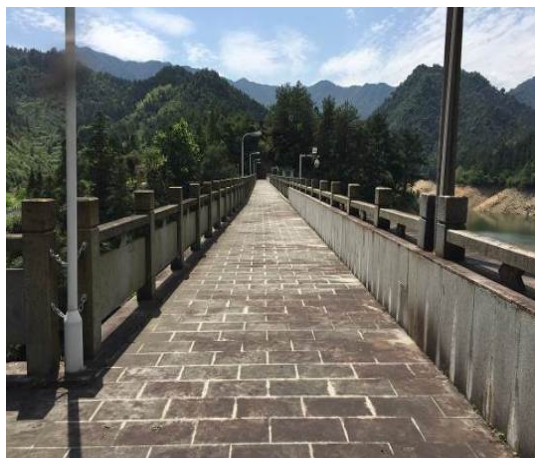
图 3.3-1 主坝坝顶全貌

坝顶总体平直，无明显沉降、开裂现象；防浪墙及青石栏杆外观完好，无明显开裂、错断、架空现象；防浪墙伸缩缝完好，无明显错位、拉开现象；下游栏杆底部存在 1 处贴砖挤压起翘现象；坝顶部现场检查情况见图 3.3-1~2。

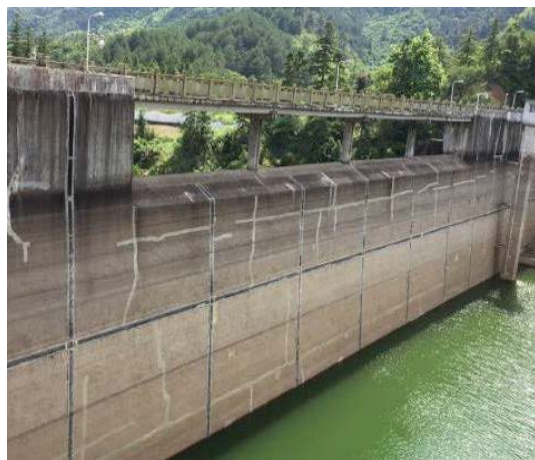
图 3.3-3 主坝上游面

上游面防渗面板平整，面板前期裂缝经修补大部分现状良好（坝面白色条状分布），主坝上游面全貌见图 3.3-3。左非溢流坝段上游面防渗面板上部有大量的网状裂缝，见图 3.3-4；溢流坝段第 5 块面板存在 3 条修补过的裂缝目前仍处于拉开状态，缝长 1.0~2.5m、缝宽 0.10~0.20mm，见图 3.3-5；溢流坝段面板顶部存在 3 处混凝土破损，见图 3.3-6。

6、局部裂缝、渗水缺陷会影响结构的耐久性，建议及时修复防渗面板混凝土裂缝及止水，对主坝、非常溢洪道缝宽>0.25mm 的裂缝适时处理。

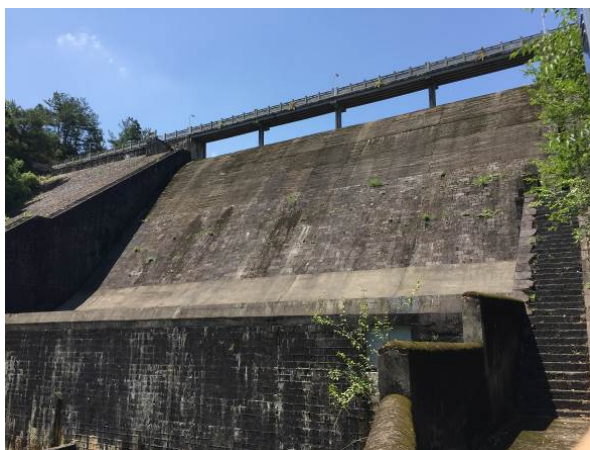
图 3.3-7 主坝下游面

主坝下游坝面分为左、右非溢流坝段、中间溢流坝段三部分，下游坝面整体面貌见图 3.3-7。左、右非溢流坝段下游浆砌条石、块石护坡整体平整完好，见图 3.3-8~9。2017 年 8 月 2 日~4 日检查时发现左非溢流段下游坝坡局部存在 4 处渗水现象，并有析出物渗出，具体见图 3.3-10。

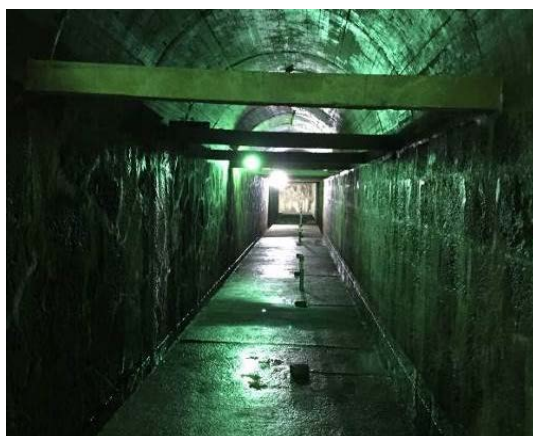
图 3.3-19 坝体上游侧纵向廊道

坝体廊道上游侧浆砌石墙面渗水明显，廊道顶面存在裂缝伴有游离钙析出；廊道墙面、地面潮湿，排水沟、排水管状况良好；坝体排水孔底部有渗水及游离钙析出；廊道设有坝基扬压力、坝体渗流量、量水堰监测设施。见图 3.3-19~24。

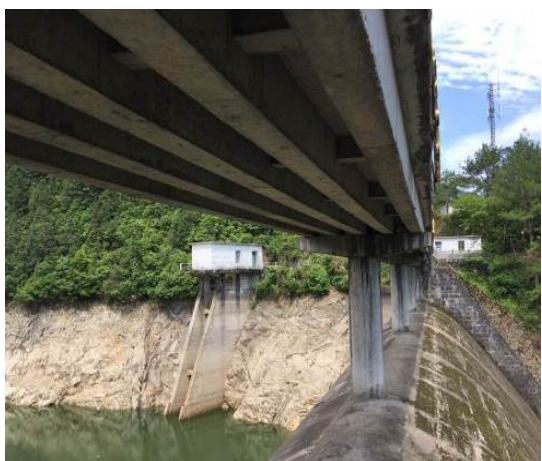
图 3.3-25 溢流坝段交通桥

交通桥面板、梁及桥墩混凝土外观总体完好，无明显裂缝、露筋、破损现象，局部砂浆剥落、石子裸露，见图 3.3-25~26。坝体底部放空涵管出口混凝土老化、局部破损，见图 3.3-27。

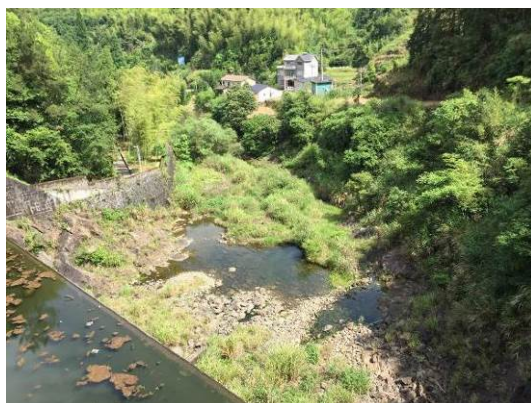
图 3.3-30 坝脚、下游泄洪渠

两岸坝肩植被茂盛，山头相对较低，岸坡明显无溶蚀、滑坡现象。下游右岸坡植被茂盛，下游左岸坡交界处有块石护坡，坝体与下游两岸坡交接处无滑动、渗水迹象，见图 3.3-28~29。坝脚基岩裸露、完整性较好，泄洪渠下游右岸临堤侧有几座居民房，建议泄洪时加强对下游泄洪渠的巡查，见图 3.3-30。

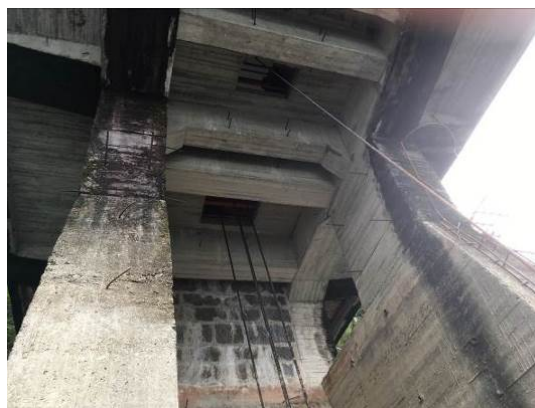
图 3.5-3 启闭平台梁板结构、排架柱

灌溉发电输水隧洞进水口启闭机室地面、墙面外观整体较好，局部粉刷层脱落，见图 3.5-2。启闭平台梁板结构、排架柱结构完整，无明显破损、变形等异常，见图 3.5-3。进水口左、右侧墙及连系梁结构完整，无明显破损、变形等异常，进水口表面多处钢筋头露出，检修爬梯、栅格盖板生锈，见图 3.5-4~5。左、右侧墙混凝土局部砂浆剥落、石子裸露，见图 3.5-6。

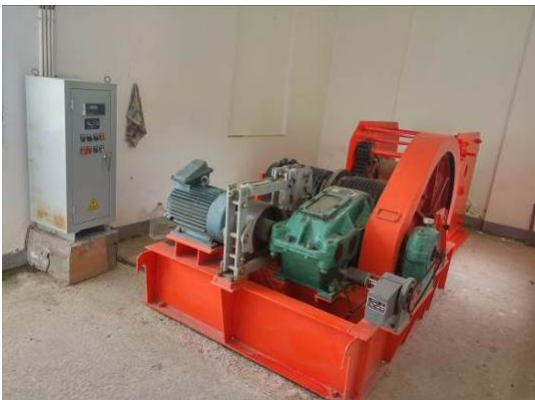
图 3.5-7 启闭机及控制柜设施

闸门启闭机外观刷漆、钢丝绳涂有黄油，钢丝绳、卷筒、制动器、制动轮、电动机、联轴器、供电线路等未见明显变形、开裂等缺陷，见图 3.5-7。拦污栅启闭机外观刷漆、钢丝绳涂有黄油，齿轮、卷筒、钢丝绳主要构件未见明显变形、开裂等缺陷。拦污栅启闭机钢丝绳锈蚀明显。

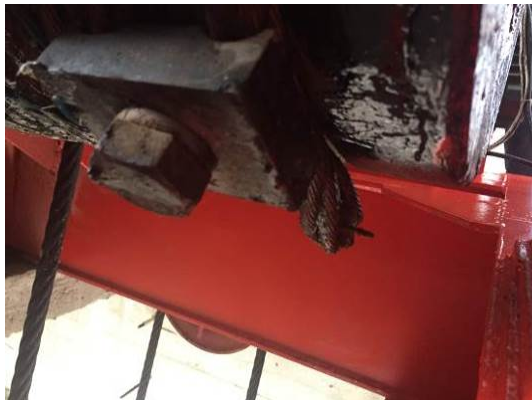
闸门启闭机开度指示器与上下限位开关均失效，且未安装负荷控制器。钢丝绳末端未扎紧，见图 3.5-8；电动机表面生锈，减速器齿轮副齿面存在轻微磨损，见图 3.5-9~10；电缆接线局部存在龟裂老化现象，见图 3.5-11。启闭机控制柜、电动机外壳等部位均未见可靠接地，见图 3.5-12。

图 3.5-8 闸门启闭机钢丝绳末端未扎紧

5、灌溉发电输水隧洞进水口金属结构与机电设备总体情况较好。局部存在闸门启闭机和拦污栅钢丝绳锈蚀，电缆接线老化现象；开度指示器与上下限位开关失效，启闭机控制柜、电动机外壳等部位未见可靠接地，建议及时检查与处理。

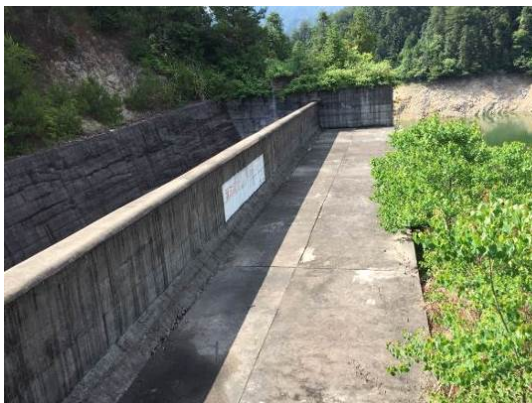
图 3.6-1 非常溢洪道进水口

进水口底板、两侧边墙以及堰体外观基本完整，无明显裂缝、露筋、破损现象，局部砂浆剥落、石子裸露，见图 3.6-2。

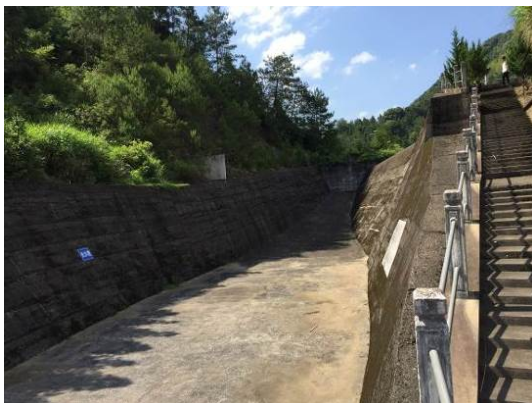
泄洪槽底板、护坡结构完整，无明显裂缝、破损。从上游起第 7~12 排左右两块泄洪槽底板混凝土砂浆剥落、石子裸露明显，第 7 排、12 排两块底板情况见图 3.6-4~5。从上游起第 3 排泄洪槽底板有 3 条顺水流向裂缝，裂缝长 0.2~0.6m，缝宽 0.10~0.20mm，见图 3.6-6。

图 3.6-3 泄洪槽底板、护坡

6、非常溢洪道进水口、堰体以及泄洪槽结构完整，泄洪槽右岸边坡整体稳定。局部存在混凝土砂浆剥落、石子裸露，及底板裂缝现象，建议适时处理。

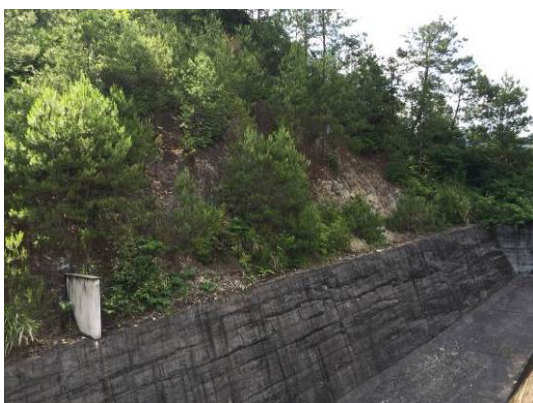
泄洪槽右岸山体边坡总体稳定，未发现明显滑坡迹象，见图 3.6-7；下游出口为乡村公路和农田，见图 3.6-8。

图 3.6-7 泄洪槽右岸山体边坡

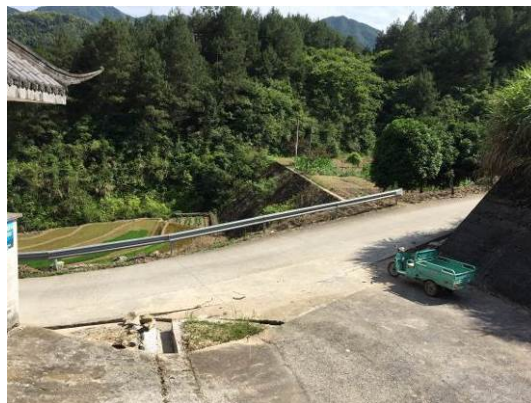
图 3.6-8 泄洪槽出口情况
