## Laporan Kejadian Potensi Bahaya

No LKPB : 12/LKPB/11/LGWA/2021

Dept / Lokasi : PLTMh Logawa 2x1500 kW

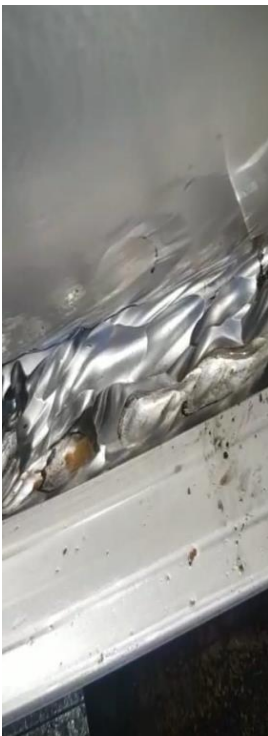
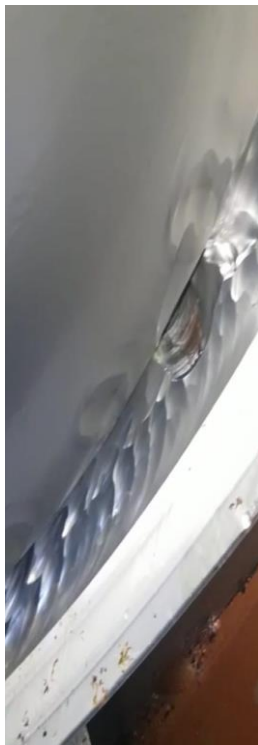
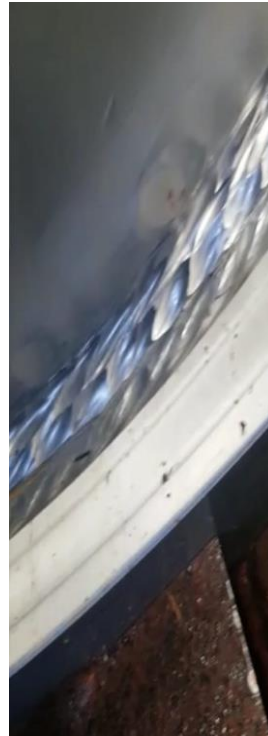
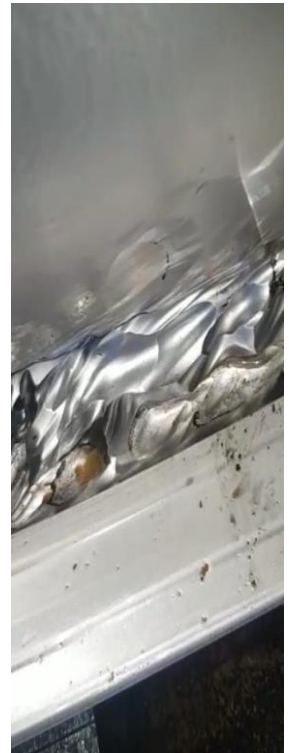
Rumah runner turbin (bagian dalam spiral case) tergerus pasir

**Akar Masalah :** Sedimen yang ikut masuk ke dalam turbin

Rmah runner (bagian dalam spiral case) tergerus sedimen

**Tindakan Sementara :** Pembersihan saluran dan pengecekan berkala (bongkar runner) lebih sering

No	Tindakan Perbaikan dan Pencegahan	PIC	Due date
1	Pengecekan berkala (bongkar runner) dan pembersihan saluran lebih sering	Site Manager	20/10/2021
Verifikasi : _____ _____ _____ _____ _____ _____		Diketahui	Disetujui
		Egar Adistira Manajer OPS	Irawan H.P. Direktur OPS
		<b>Status Pekerjaan</b>	
		<input type="checkbox"/> Selesai	
		<input type="checkbox"/> Perlu Tindak lanjut	
		_____	_____
