### **INFORME FINAL (IF) 70/2022**

Incidente operacional con riesgo de colisión ocurrido el 15 de agosto de 2022 en la estación de Manresa (Barcelona).

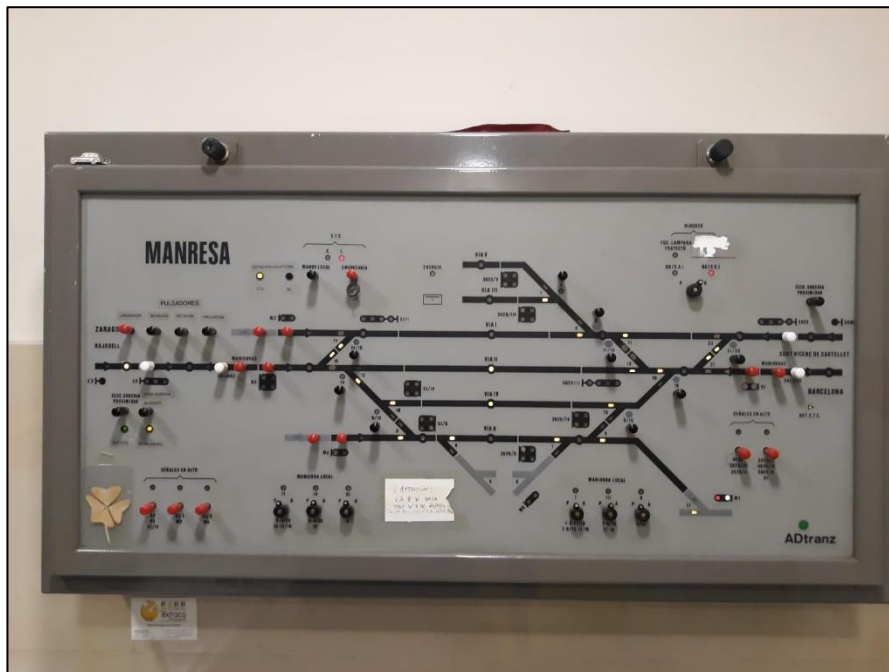
**Imagen 3** Cuadro de Mando de la estación de Manresa

1. El enclavamiento eléctrico de Manresa presenta una serie de peculiaridades y limitaciones que hace que se produzcan un número elevado de situaciones degradadas que obligan al RC a intervenir directamente, sin la protección del enclavamiento. *Ver medidas adoptadas.*
2. Existencia de dificultades en la estación de Manresa para comprobar de forma fehaciente la expedición de trenes. *Ver medidas adoptadas.*
3. Deficiencia en las habilidades asertivas del personal de circulación que dificulta hacer efectiva su competencia de dirección de la circulación frente a las posibles injerencias por parte de otros agentes ferroviarios. *Ver Recomendaciones 70/2022-1 y 70/2022-2.*
4. Comunicaciones directas entre los responsables de circulación de las estaciones en mando local y los Centros de Gestión de las empresas ferroviarias. *Ver Recomendación 70/2022-3.*

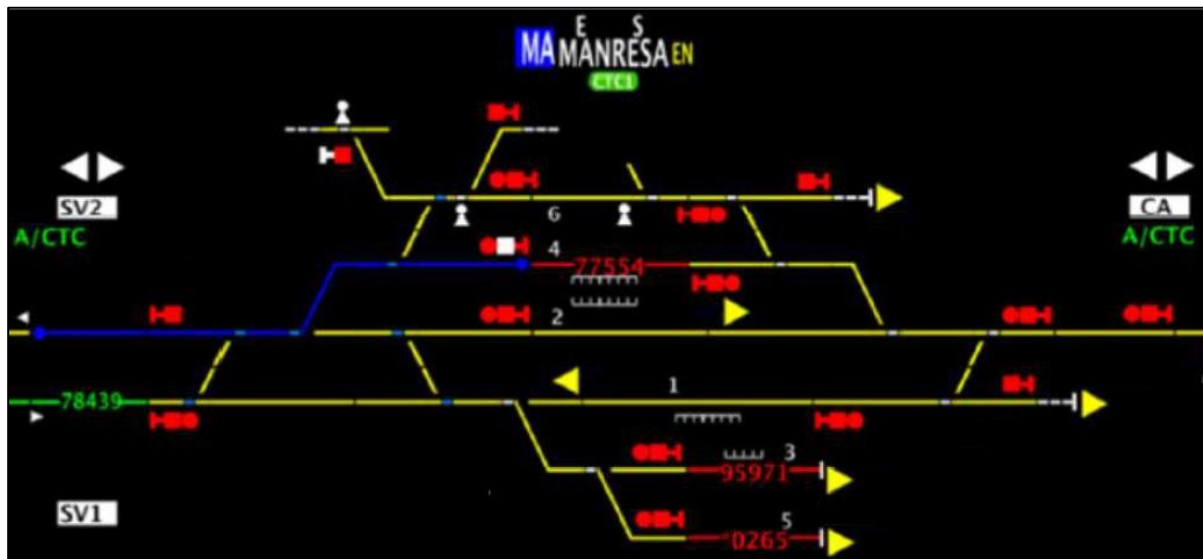
**Imagen 7** Movimiento de la UT 447.059 de vía 4 a vía 2 general.

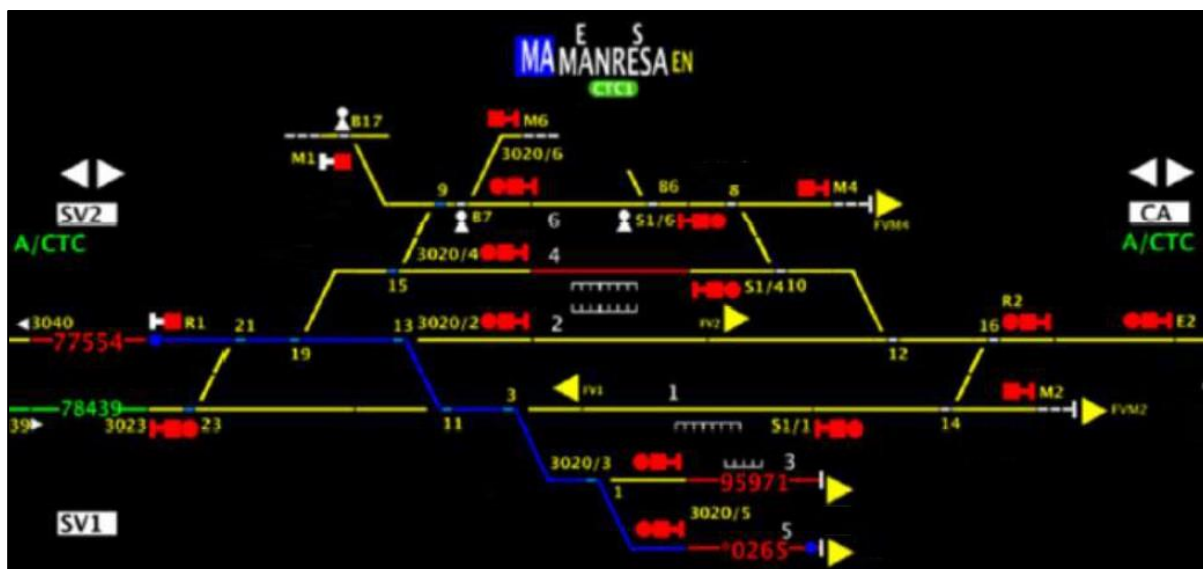
**Imagen 8** Movimiento de la UT 447.059 de vía 2 general hacia vía 5.

En vía 5 no caben tres UT 447 por lo que sobre las 17:28, concluida la maniobra completa, queda ocupado el CV A3 de agujas, en contra de lo que el RCM había previsto, y no se libera el itinerario de R1 a vía 5. Se acondicionan las distintas unidades en vía 5 y, seguidamente, a pesar de la situación, el

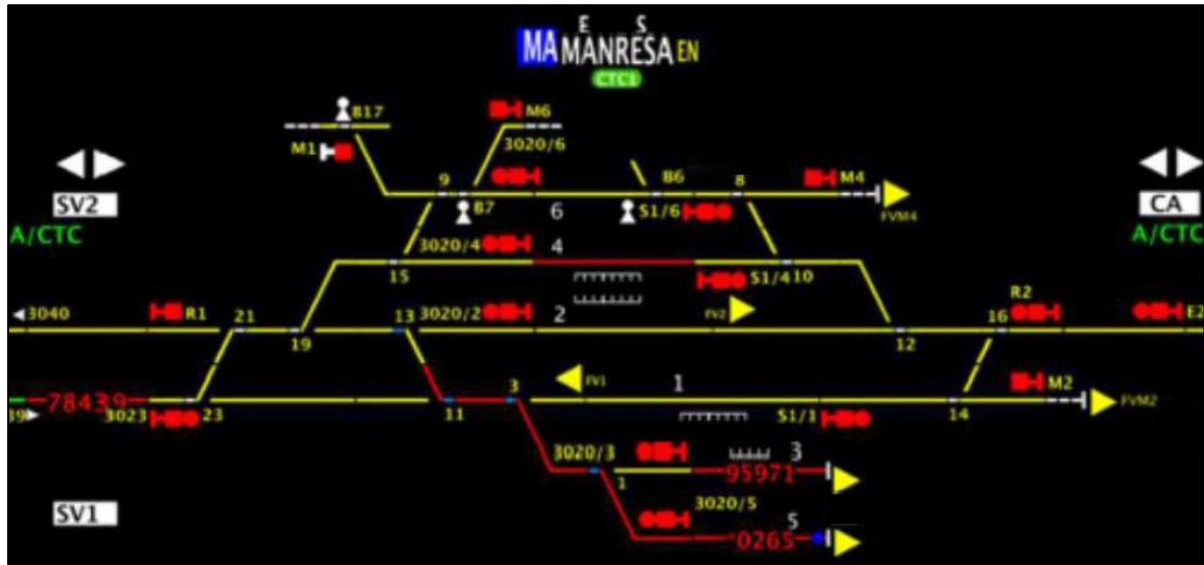
**Imagen 10** Tren 78439 ante la señal de entrada 3023 con el itinerario formado a vía 4. La vía 4 estaba ocupada por una UT de la serie 447.

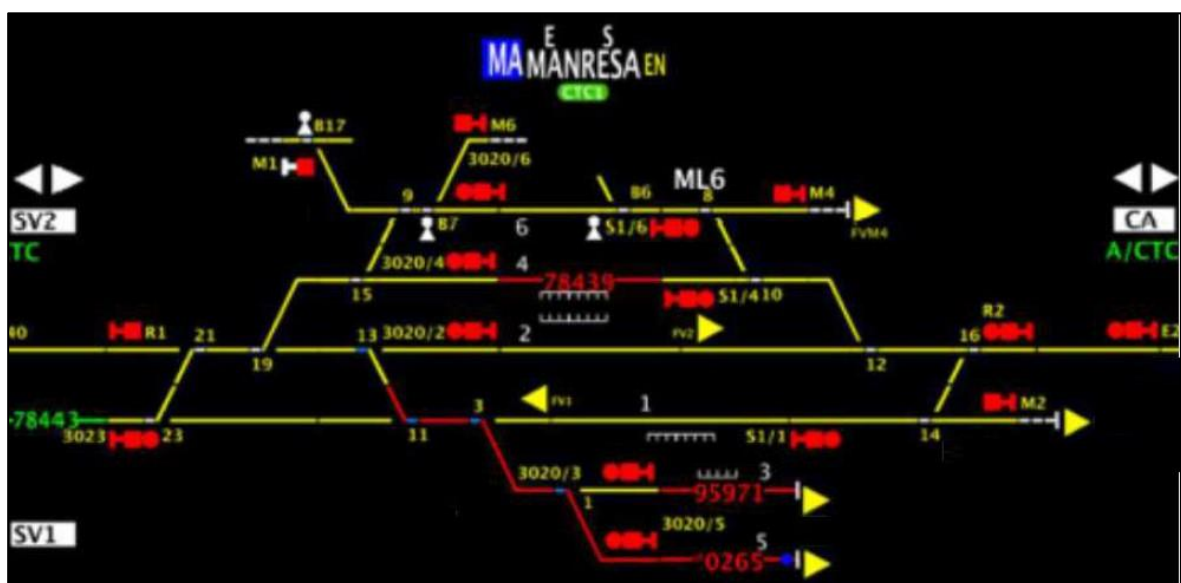
**Imagen 11** Material de tren 78439 se estaciona en vía 4 tras haber maniobrado la UT que se encontraba previamente ocupando dicha vía hacia el lado Calaf.

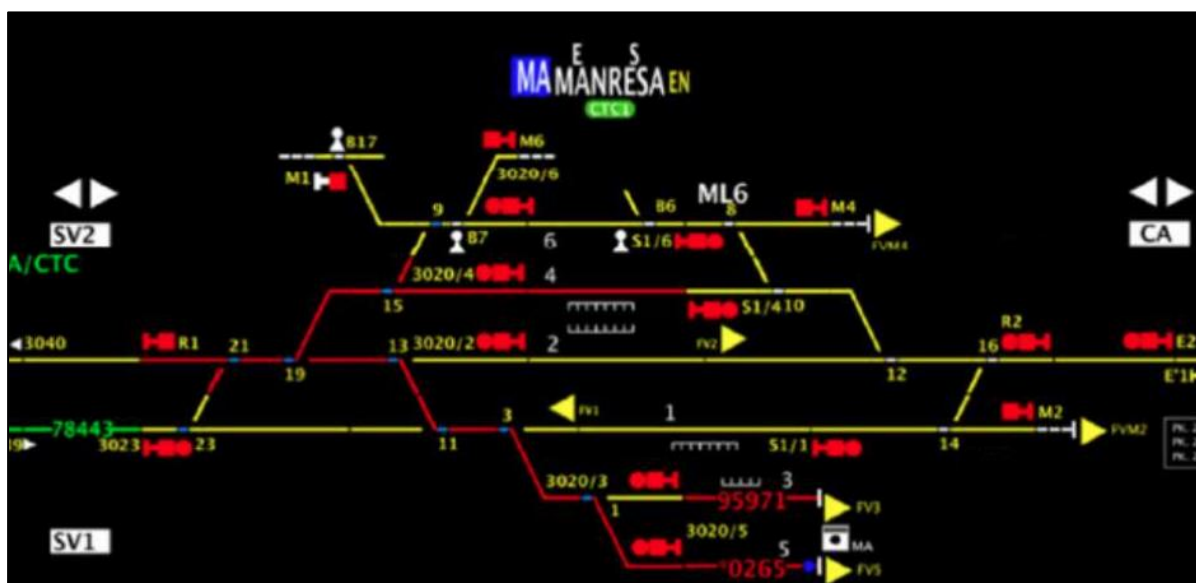
Instantes después, el RCM llama al RC del CTC y le comunica que le van a tener que autorizar el rebase de la señal de salida de vía 4 hacia Sant Vicenç de Castellet (3020/4) ya que la señal no se abre. El inspector-regulador llega para tratar de encontrar una solución, pero se percatan de que el itinerario de la señal de salida de vía 4 no se puede establecer, ni abrir su señal (la razón se explica en apartados siguientes). Entre las 17:59:00 y las 18:02:19, durante la llamada, el RC del CTC toma el mando de la estación para tratar de mandar salida de vía 4, pero finalmente lo devuelve al no poder solucionar dicho problema. Definitivamente, el RCM tiene que autorizar el rebase de la señal de salida mencionada.

*Imagen 12 Tren 77554 rebasando autorizadamente la señal 3020/4 hacia vía 2 general.*

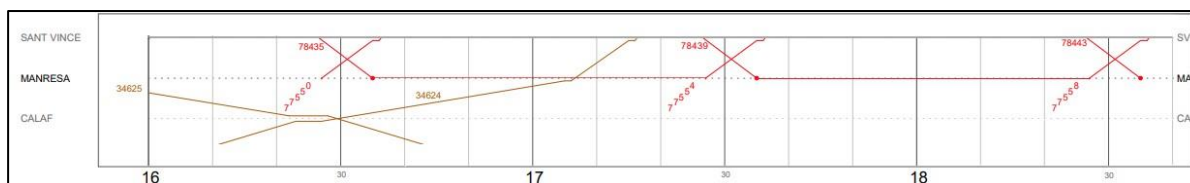
El suceso aconteció en un día festivo con una circulación de trenes de Rodalies cada 50 minutos aproximadamente. Llegaba un tren del lado Barcelona, permanecía estacionado en vía 4 y rotaba hacia el mismo lado a los 50 minutos, además sólo había dos movimientos de paso de trenes regionales por vía 2 (hacia Lleida Pirineus, a las 15:45, y hacia Barcelona Francia, a las 17:06). Por tanto, el número de circulaciones no suponía un impedimento para poder haber expedido el tren lo antes posible y con la mínima afección a las circulaciones con origen y destino en Manresa.

**Imagen 17** Malla de circulación teórica entre Sant Vicenç de Castellet y Calaf entre las 16:00 y las 18:40. En marrón, los trenes regionales y en rojo los servicios de Rodalies.
