88) 01-10-L-B3

산지명	인왕산	시점	37°58'05.97~126°96'40.32
주소	서울시 종로구 누상동 산1-3	종점	37°58'00.67~126°96'43.43
비탈면 종류	자연비탈면	구역 연장	69 m
시설물 현황	방치된 고사목 및 도복목, 계곡부 내 도복목 등 방치.

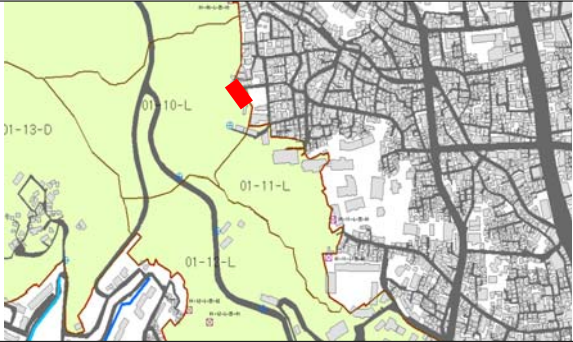
비탈면전경	하부옹벽

조사 의견	계류 하류부 위로 가옥이 시공되어 있으며 배수로를 통해 배출됨. 계상은 암반으로 구성됨.
대책 방안	계곡부 주위로 형질 불량목 등 제거작업 필요 유출부에는 소규모 경작지에 대한 소유여부를 확인하고 재해발생시 확폭부로서 이용가능여부 확인이 필요
