중구-주택-022(옹벽)

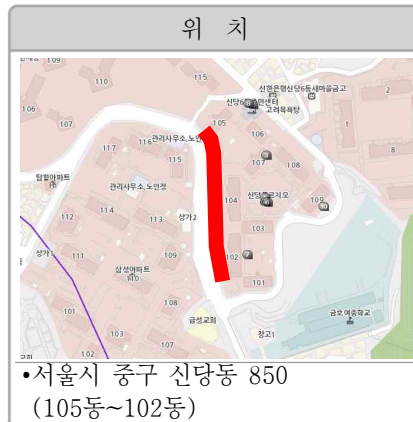
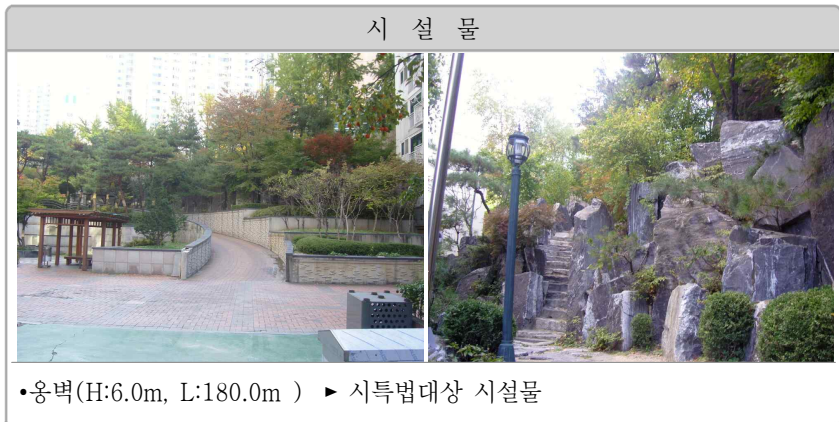
1 위치 및 시설물 종류

- 해당 구조물은 자연석 쌓기의 조경석으로 높이 6.0m, 연장 180.0m인 시특법대상 시설물에 해당함
- 해당 조물은 신당푸르지오 아파트단지 내 조경석으로 상부는 아파트, 하부는 아파트 단지 내 보도로 구성됨

- 자연석으로 쌓아 균열과 파손 부위가 없으며 토압에 의한 배부름현상도 관찰 되지 않음
- 자연석으로 경사지게 쌓아 압력이 분산되는 등 조경석으로 인한 위험요소 없어 보임
- 우기 시 자연 배수가 이루어지므로 배출구가 설치되지 않음

- 아파트 내부경계를 자연석으로 쌓아 경계표시를 하였으며 자연석의 크기가 대체로 커서(2mX2m이상) 구조적 위험성은 낮은 것으로 판단됨
- 우기 시 자연 배수가 이루어져 수압에 의한 이상 현상도 없을 것으로 예상되며 대체로 위험도는 낮은 것으로 예상됨
- 다만 우기 시 자연석 사이의 토사가 유실될 수도 있으므로 지속적인 관찰과 주의가 필요한 상태로 C등급으로 산정
