📍 용산-주택-235(옹벽)

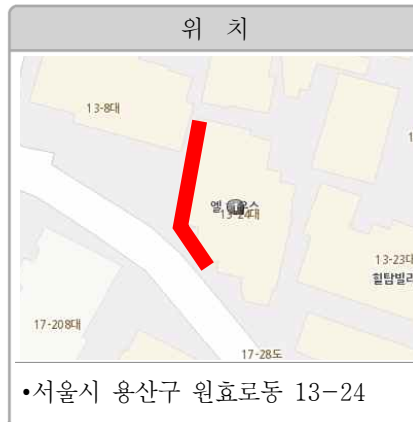
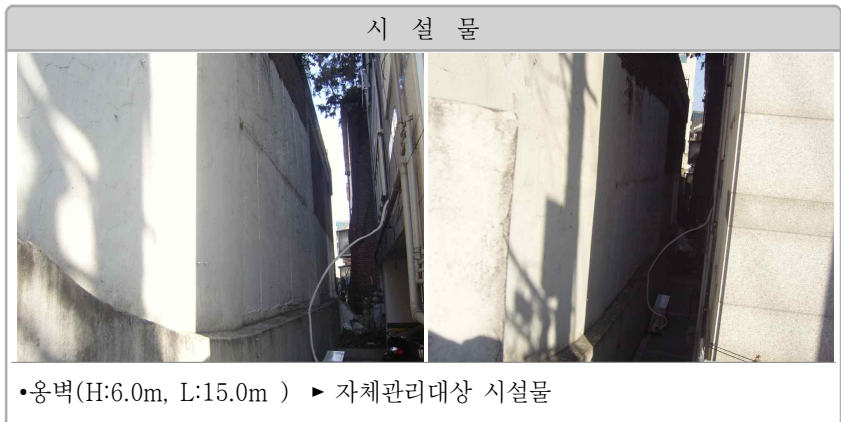
- 노후화된 옹벽으로 마모가 경미한 편이며 균열이 관찰됨
- 일부구간 부분 보수 후 도색을 한 것으로 관찰됨
- 배출구가 설치되지 않아 균열부의 누수가 우려됨

- 해당 옹벽은 균열이 관찰되며 부분보수를 하였고 파손 및 변위 등의 위험요소들이 관찰되지 않아 위험성이 높지 않은 것으로 판단됨
- 배출구가 설치되지 않은 상태로 높이가 높고 가옥 및 하부 주차장과 인접하여 지속적인 관찰 필요함
- 소규모 균열 및 마모가 존재하나 구조물의 구조적 안정성은 양호한 상태로 C등급으로 산정
