## ☞ 은평-주택(3)-272(옹벽)

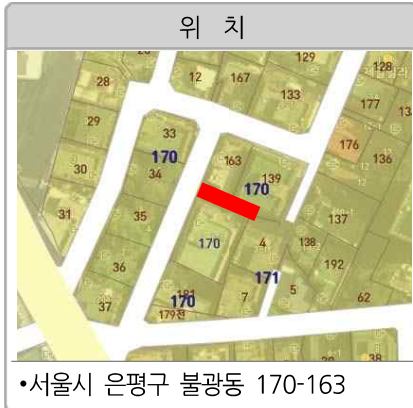
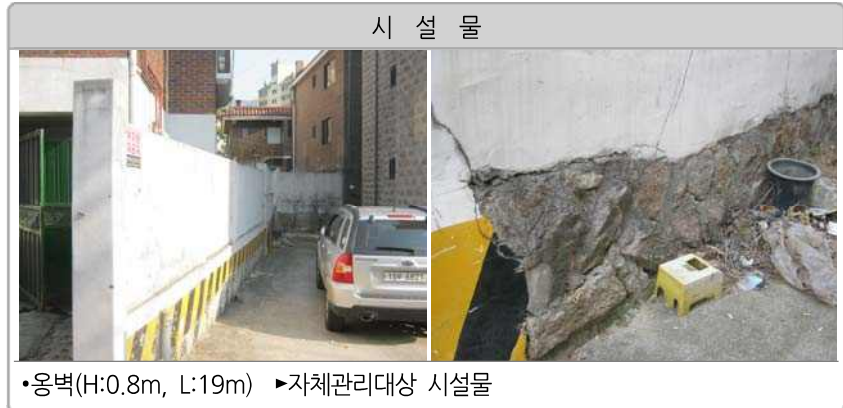
### 1 위치 및 시설물 종류

- 해당 구조물은 평탄한 지대에 시공된 높이가 일정한 옹벽이고, 구조물 상단에 높이 약 1.5m의 담장이 설치되어 있으며, 담장내에 균열과 2cm가량의 변위가 관찰되나 규모가 작음
- 구조물 전면부의 마모 및 침식이 약간 심한 상태이고, 수직 및 수평균열이 관찰되며 일부 균열사이로 백태가 관찰됨
- 석축의 건치돌 사이에 몰탈이 유실되어 파손 및 박락이 관찰됨

- 해당 구조물은 노후화가 진행중인 옹벽으로 균열 및 파손, 변위등의 위험요소가 다수 관찰되나 규모가 크지 않고, 예상피해도가 작아 구조물의 위험성은 높지 않은 것으로 판단됨
- 구조적 안정성이 양호한 것으로 판단되어나 균열 및 몰탈유실에 대한 보수와 주의깊은 관찰이 요구되는 C등급으로 선정
