## 종로-주택-004

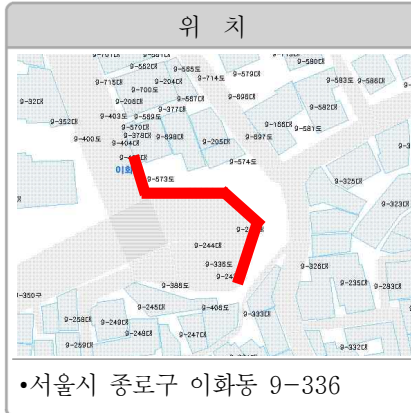
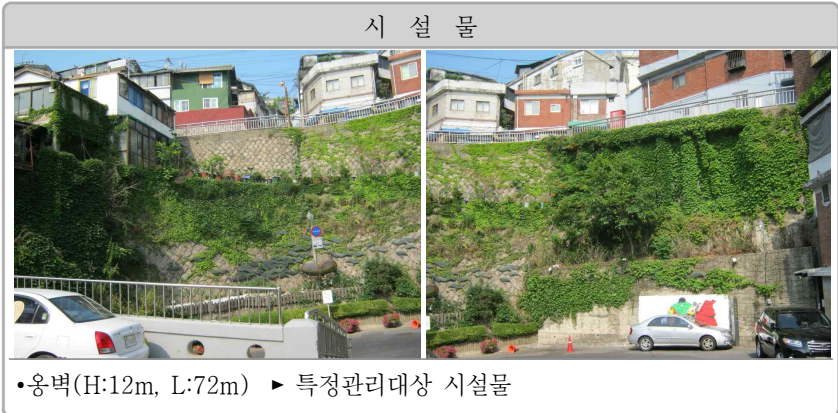
- 좌측은 석축, 우측은 콘크리트 옹벽으로 구성되며, 콘크리트 옹벽 상부는 슛크리트가 시공되어 있고, 우측은 기반이 노출되어 앵커로 보강되어진 상태임, 상단 난간 접속부 일부구간에서는 균열 발생
- 석축은 3단으로 구성되어 있으며, 견칫돌 사이의 몰탈이 소규모 유실되어 있으나 전반적으로 양호한 상태임
- 주민의 전언에 의하면 석축 일부는 일제 시대의 옹벽이고 우측에는 금광개발을 위한 갱도가 있었다고 하며, 하단부의 배수로는 상부 샘물과 연결된다고 함
- 시설물은 주택 사면보다는 도로 사면 시설에 더 가까움

- 해당 석축은 소규모 견칫돌 사이 몰탈 유실이 관찰되나 경미한 상태이며 파손 및 변위 등의 위험요소들이 관찰되지 않아 위험성이 높지 않은 것으로 판단됨
- 석축은 오래된 낡은 시설물이므로 주의 깊은 관찰 및 주기적인 점검이 요구됨
