## ☞ 용산-주택(4)-017(옹벽)

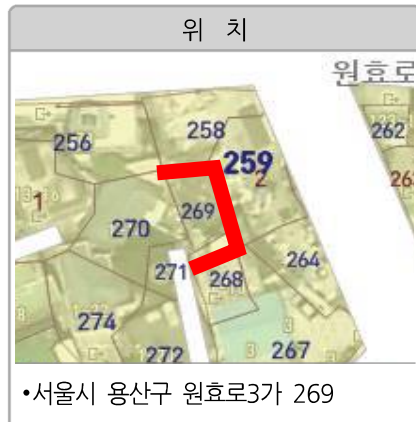
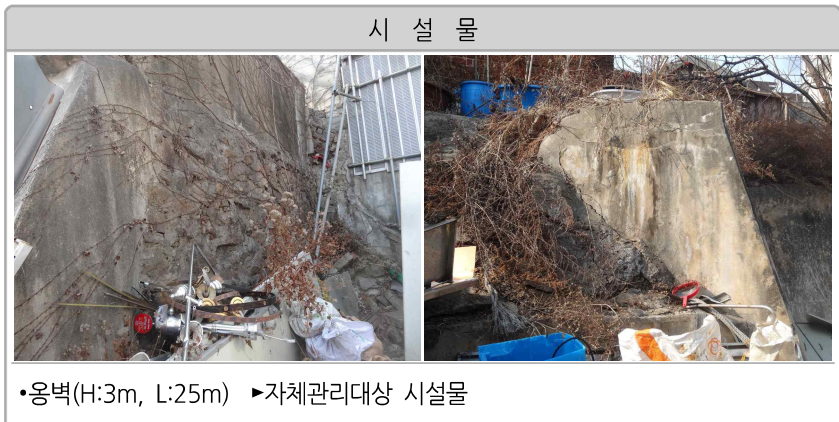
### 1 위치 및 시설물 종류

- 해당 구조물은 반중력식의 콘크리트 옹벽으로 최대높이 3m, 총 연장 25m인 자체관리대상 시설물에 해당함
- 해당 구조물 상부는 주택의 화단이 위치하고, 하부에는 고물상의 야적장이 위치함
