☞ 용산-주택-143(옹벽)

1 위치 및 시설물 종류

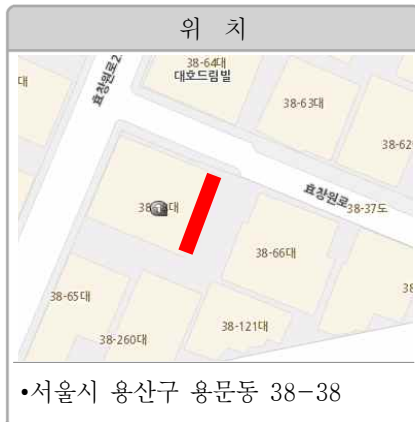
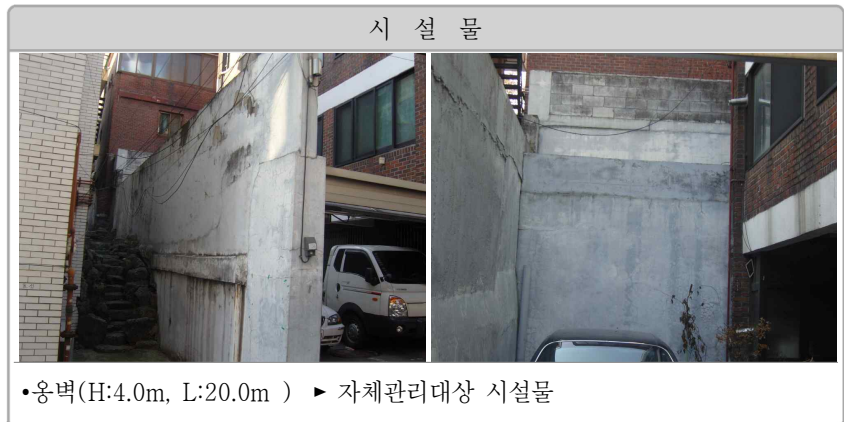
- 구조물의 상·하부는 주택으로 구성됨
- 노후화된 옹벽으로 도색 벗겨지고 소규모 균열이 관찰됨
- 배출구가 설치되지 않은 상태이나 옹벽 양측의 압력이 낮아 위험도는 낮을 것으로 판단됨

붕괴위험성											사회적 영향도 (점수)	보정수 (점수)	점수 합산 /등급
침하 (cm)	수평 변위 (cm)	세굴	파손 /손상 (mm)	균열 (mm)	마모 /침식	박리 (mm)	박락 /충분리 (mm)	철근 노출 (%)	백태	배출구			
0~2	0~2	미발생	0	0.11~0.2	약간 심함	0	0~10	0	무	없음	25	0	49(C)

- 해당 옹벽은 소규모 균열이 관찰되나 경미한 상태이며 파손 및 변위 등의 위험요소들이 관찰되지 않아 위험성이 높지 않은 것으로 판단됨
- 구조물은 대체적으로 상태 양호하나 가옥과 인접하여 지속적인 관찰 필요함
- 구조물의 구조적 안정성은 양호한 상태이나 지속적인 관찰과 주의가 필요한 상태로 C등급으로 산정
