중구-주택-186(옹벽)

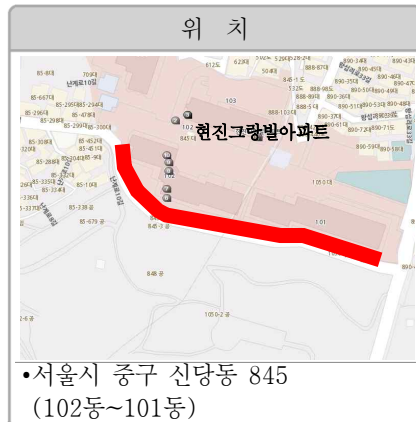
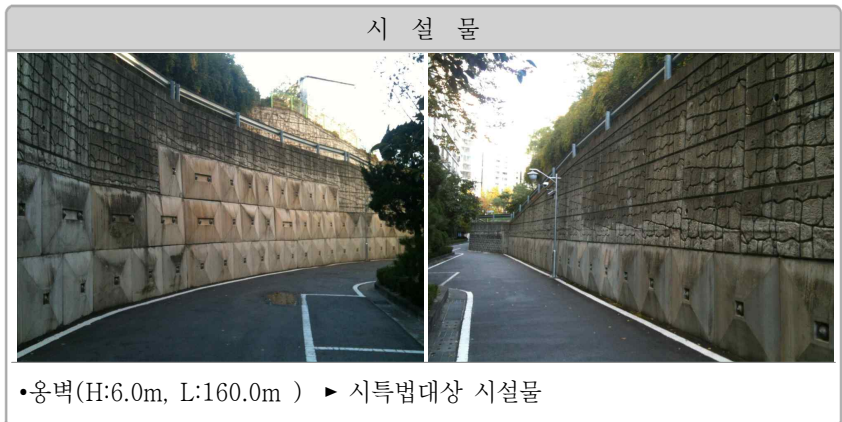
1 위치 및 시설물 종류

- 해당 구조물은 콘크리트 옹벽으로 높이 6.0m, 연장 160.0m인 시트법대상 시설물에 해당함
- 해당 구조물 상부는 소방도로 및 무학봉 근린공원, 하부는 한진그랑빌 아파트단지로 구성됨
