종로-주택(4)-003-2(자연비탈면)

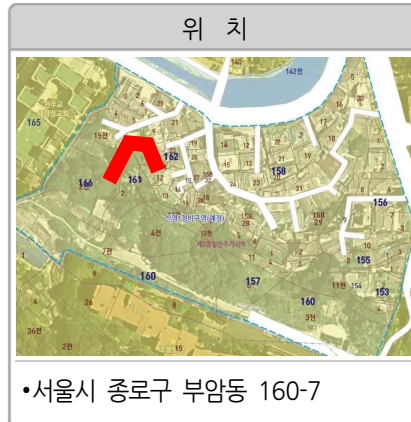
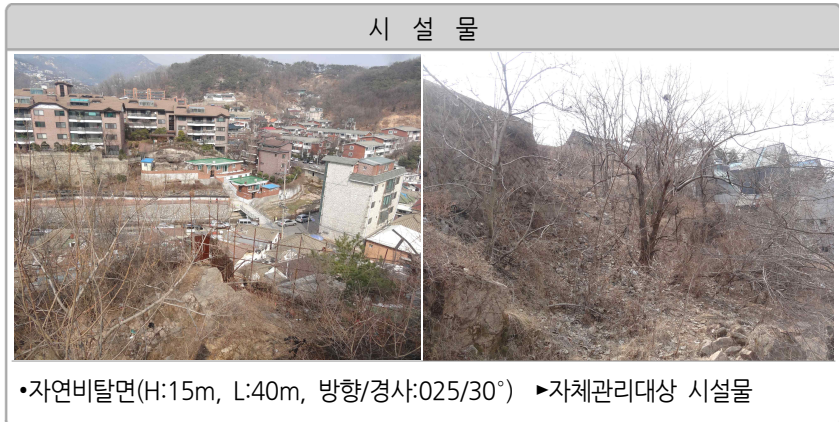
1 위치 및 시설물 종류

- 해당 비탈면은 자연비탈면으로 최대높이 15m, 총 연장 40m, 경사 30°로 구성되어 자체관리대상 시설물에 해당됨
- 해당 비탈면 상부는 석축이 설치되어 있으며, 하부에는 주택들이 존재하며 부분적으로 석축이 설치되어 있음
