종로-주택(4)-005-2(인공비탈면)

1 위치 및 시설물 종류

<p>•인공비탈면(H:25m, L:105m, 방향/경사:080/80°) ▶급경사지대상 시설물</p>

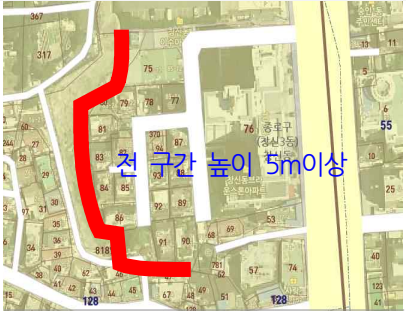
- 해당 비탈면은 폐석산의 절개지로 급경사지를 이루는 암반비탈면으로 상부에는 높이 2m 가량의 울타리가 설치되어 있음
- 비탈면 전면부는 슛크리트가 시공되어 있으며 마모와 침식이 경미한 상태이고, 하단부에는 낙석방지울타리가 설치되어 있음
- 비탈면에 배수공이 설치되어 있으며 부분적으로 누수가능성이 있고 백태가 관찰됨

- 해당 비탈면은 규모가 큰 폐석산의 절개지로 전면부에 슛크리트가 시공되고 붕괴위험성이 낮을 것으로 판단되며 하부 낙석방지울타리가 낙석위험성을 낮출 것으로 판단됨
- 해당 비탈면은 약한풍화의 암반비탈면으로 전면에 표면보호공과 낙석방지울타리가 시공되어 있으나 낙석 및 전도파괴가 발생할 수 있으므로 주의깊은 관찰이 요구되는 C등급으로 산정
