▼ 용산주택(4)-018(옹벽)

2 시설물 제원 및 상·하부 현황

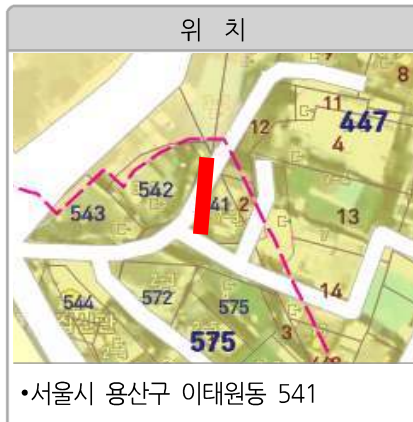
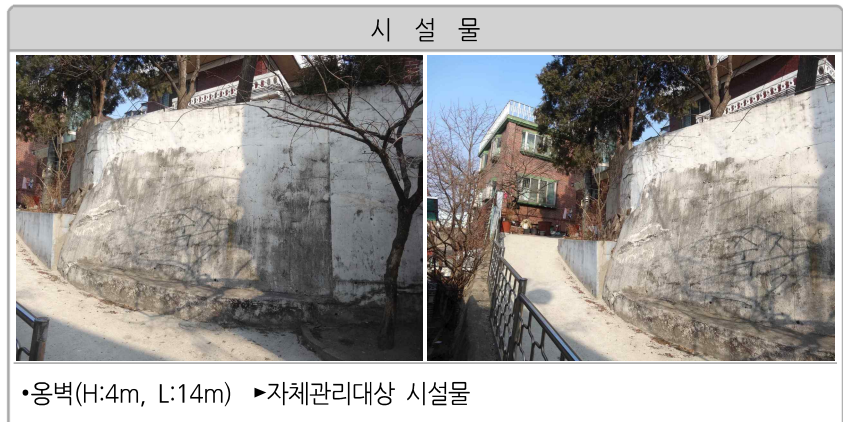
1 위치 및 시설물 종류

- 해당 구조물은 반중력식의 콘크리트 옹벽으로 좌에서 우로 갈수록 지형이 낮아지고 구조물의 높이는 높아지는 형태로 상단에 높이 약 1m의 담장이 시공되어 있음
- 구조물 전면부의 마모 및 침식이 심한 상태이고, 좌측 이음매 구간에서 심한 균열과 노후화에 따른 파손으로 상부 담장의 전도 가능성이 높음
- 구조물 내부에 배수공이 설치된 상태로 배출구 내부에 조립토가 섞여 배수된 흔적이 관찰됨

- 해당 구조물 내에 좌측 이음매 구간에 발생한 파손부위에 대한 보수가 필요하며 기타구간은 구조적으로 안정성이 높은 것으로 판단됨
- 해당 구조물은 노후화가 진행 중인 구조물로 구조적 안정성이 양호한 것으로 판단되나 손상부위에 대한 보수가 요구되며 주의 깊은 관찰과 점검이 요구되는 C등급으로 산정
