☞ 은평-주택-011-2(비탈면)

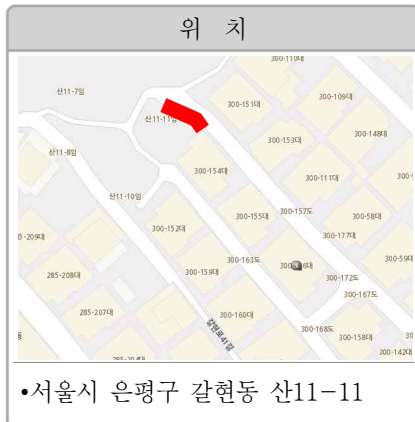
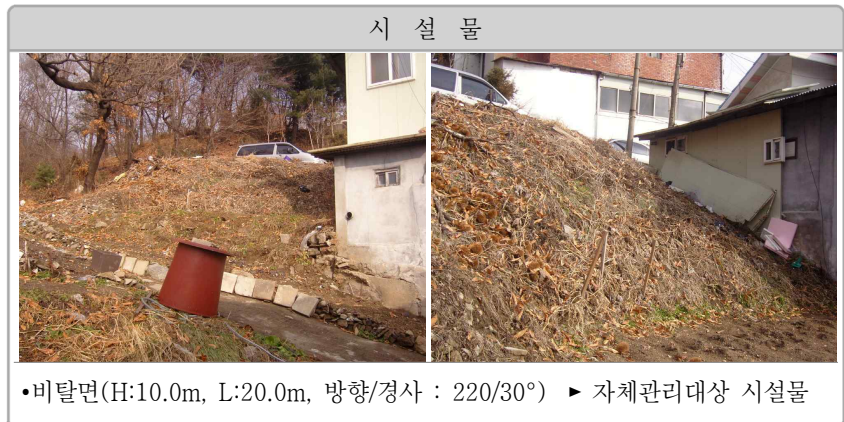
1 위치 및 시설물 종류

- 해당 비탈면은 직선형의 토사 비탈면으로 높이 10.0m, 연장 20.0m, 경사 30°로 구성되어 자체관리대상 시설물에 해당됨
- 해당 비탈면 상부는 자연사면, 하부는 인도와 주택으로 구성됨
