☞ 은평-주택-008(비탈면)

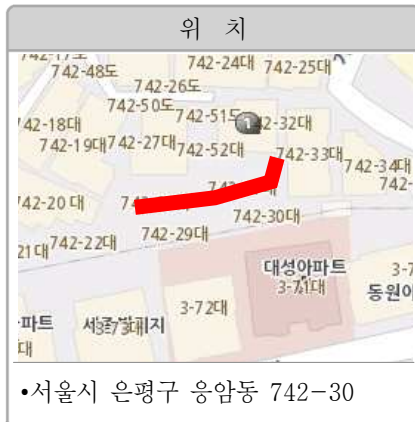
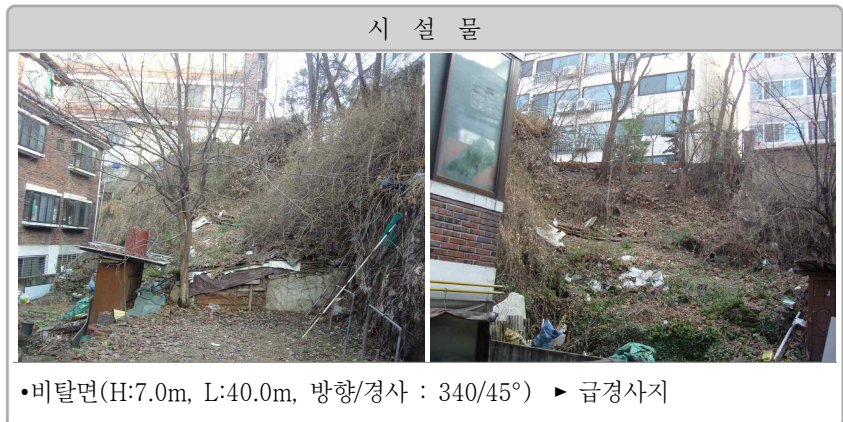
1 위치 및 시설물 종류

- 해당 비탈면은 직선형의 토사 비탈면으로 높이 7.0m, 연장 40.0m, 경사 45°로 구성되어 급경사지에 해당됨
- 해당 비탈면의 대성아파트의 외벽에 해당하는 부분으로 상부는 주택, 하부는 경작지 및 주택이 조성되어 있으며 주택과 접하는 부분에는 옹벽이 설치되어 있음
