☞ 은평-주택(3)-296(옹벽)

1 위치 및 시설물 종류

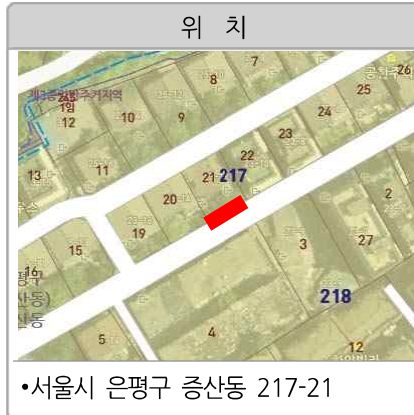
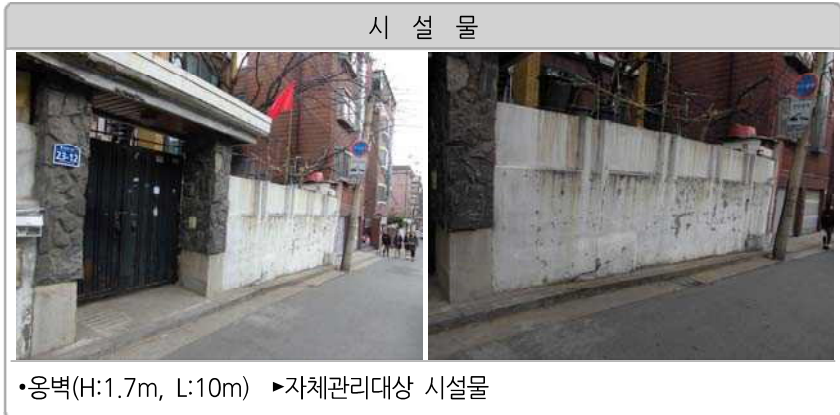
- 해당 구조물은 캔틸레버(조적식) 형식의 콘크리트 옹벽(벽돌옹벽)으로 높이 1.7m, 연장 10m인 자체관리대상 시설물에 해당함
- 해당 구조물 상부는 주택건물이 위치하고, 하부에는 증산서길(1차선도로)이 위치함

- 해당 구조물은 평탄한 지대에 시공된 높이가 일정한 옹벽으로 구조물의 상단에 높이 약 0.6m의 담장이 설치되어 있음
- 구조물 전면부의 마모 및 침식이 약간 심한 상태이고, 열화, 손상이 있으며, 일부 변형이 발생하였던 부분에 보수한 흔적이 있음
- 구조물 내에 규모가 큰 횡균열이 2개소 발달하고, 그 외 균열이 다수 관찰됨
- 구조물 내부에 배수공이 설치된 상태로 배출구 내부에 세립토가 섞여 배수된 흔적이 관찰됨

- 해당 구조물은 노후화가 진행중인 옹벽으로 균열 및 파손, 변위등의 위험요소가 다수 관찰되어 구조적 안정성이 낮은 것으로 판단되어 C등급으로 산정
- 추후 균열 및 변위에 대한 보수 및 주의깊은 관찰이 요구되는 시설임
