Camera External FAQ

(技术部, ISP 部)

福州瑞芯微电子股份有限公司

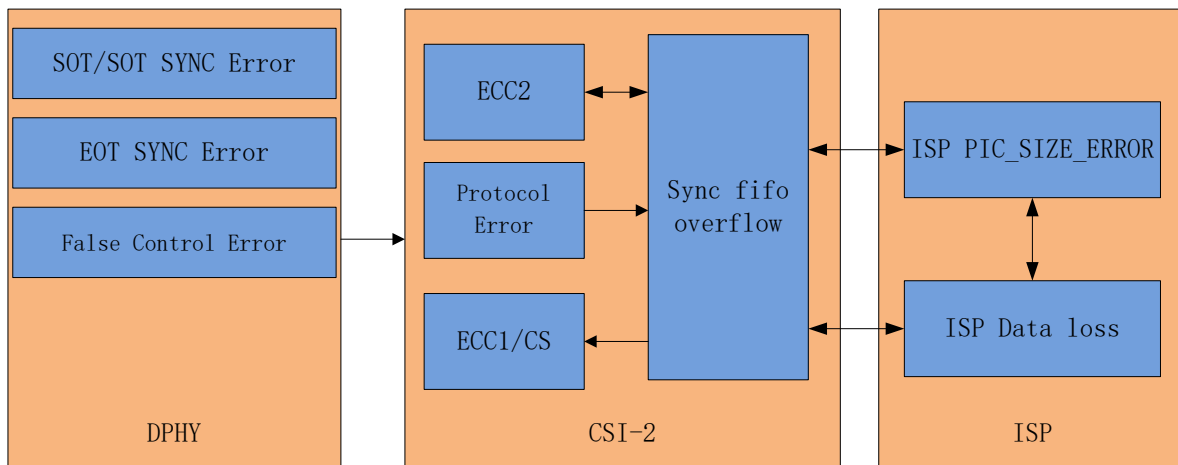
各类错误的影响关系简单归类如下:

2. 按照以上归类关系，建议问题解决顺序如下：

- MIPI DPHY 级
- ISP PIC_SIZE_ERROR
- ISP Data loss
- MIPI CSI-2 sync fifo overflow
- MIPI CSI-2 其他错误

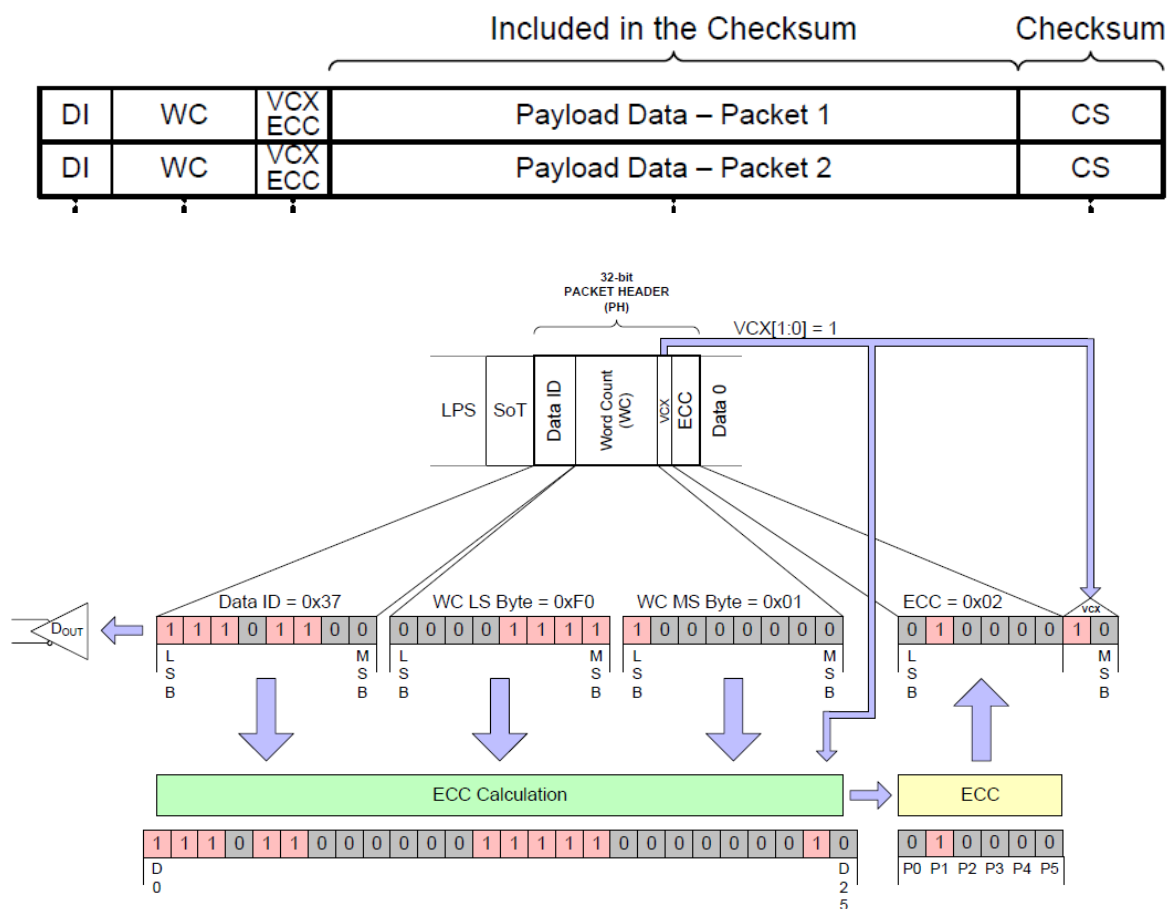
根据 mipi_CSI-2_specification 说明，每个 mipi hs package 包含 Checksum/ECC1/ECC2，其中 ECC1/ECC2 校验针对 PH，Checksum 针对的是 package data；

- 1.如果仅仅出现CS、ECC1 错误，由于ECC1 是可纠正错误，所以应该只会出现数据错误，例如花屏等，但是不应该会导致后续的图片大小错误，建议硬件排查MIPI信号质量；
- 2.如果出现ECC2 错误，那么PH数据就是不可靠的，那么图片大小错误，Data loss错误都有可能被触发，建议依旧是排查MIPI信号质量；
